# TUTKIMUSSELOSTUS

## Haapajärven terveyskeskus

Osien 1–3 korjattavuusselvitys hankesuunnittelua varten

10.3.2021

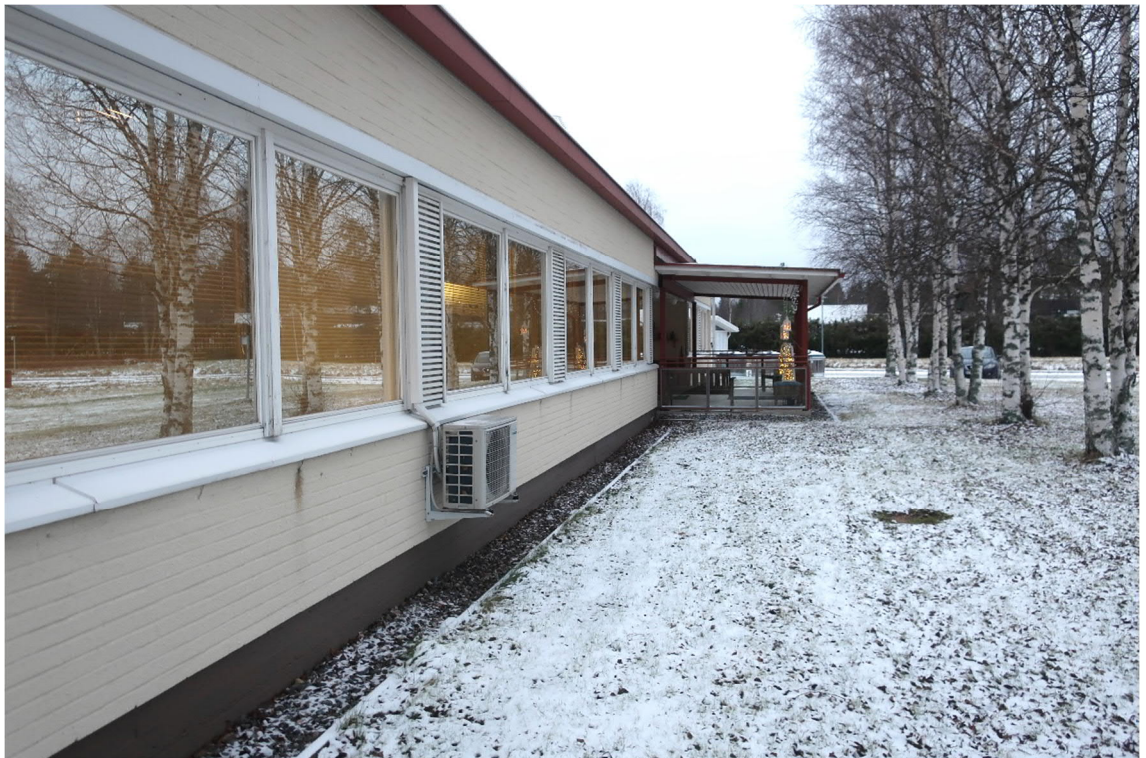
Kuva 11. Kellarillisilla alueilla nurmipinnat eivät ulotu sokkelipintaan asti, vaan rakennuksen seinustoilla on noin 0,5 m leveä sepelipintainen kaistale. Kuva on otettu osan 2 eteläjulkisivulta.

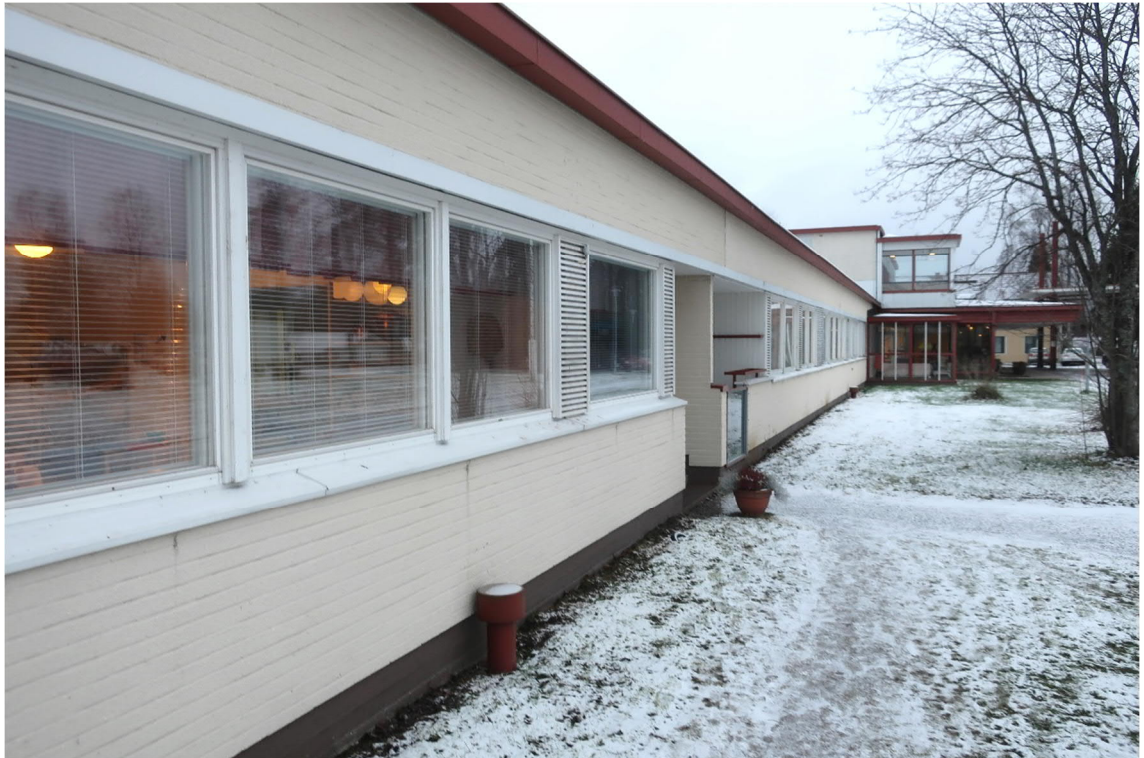
*Kuva 12. Seinustoilla maanpinnan taso on havaintojen mukaan pääosin vaihtelevasti noin 0,1...0,3 m 1. kerroksen lattiapinnan tason alapuolella. Kuva on otettu osan 1 pohjoisjulkisivulta.*

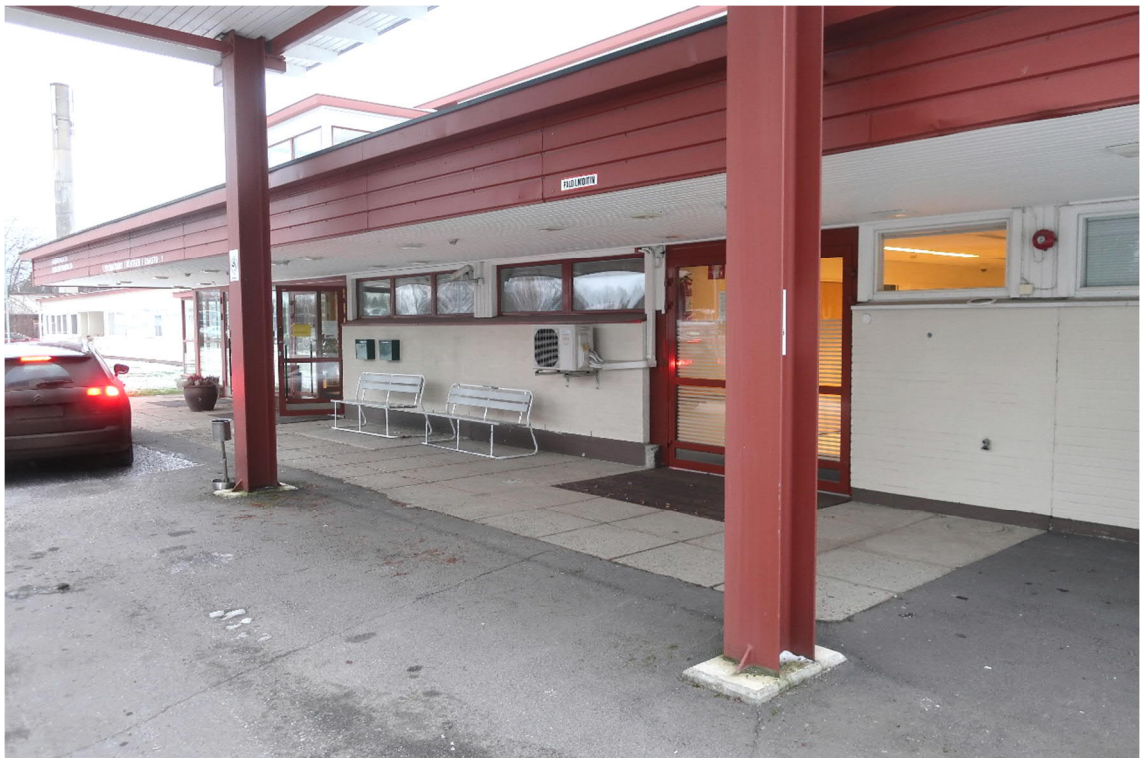
*Kuva 13. Pohjoissivun sisäänkäynnin läheisyydessä maanpinta on hyvin lähellä lattiapinnan korkeusasemaa.*

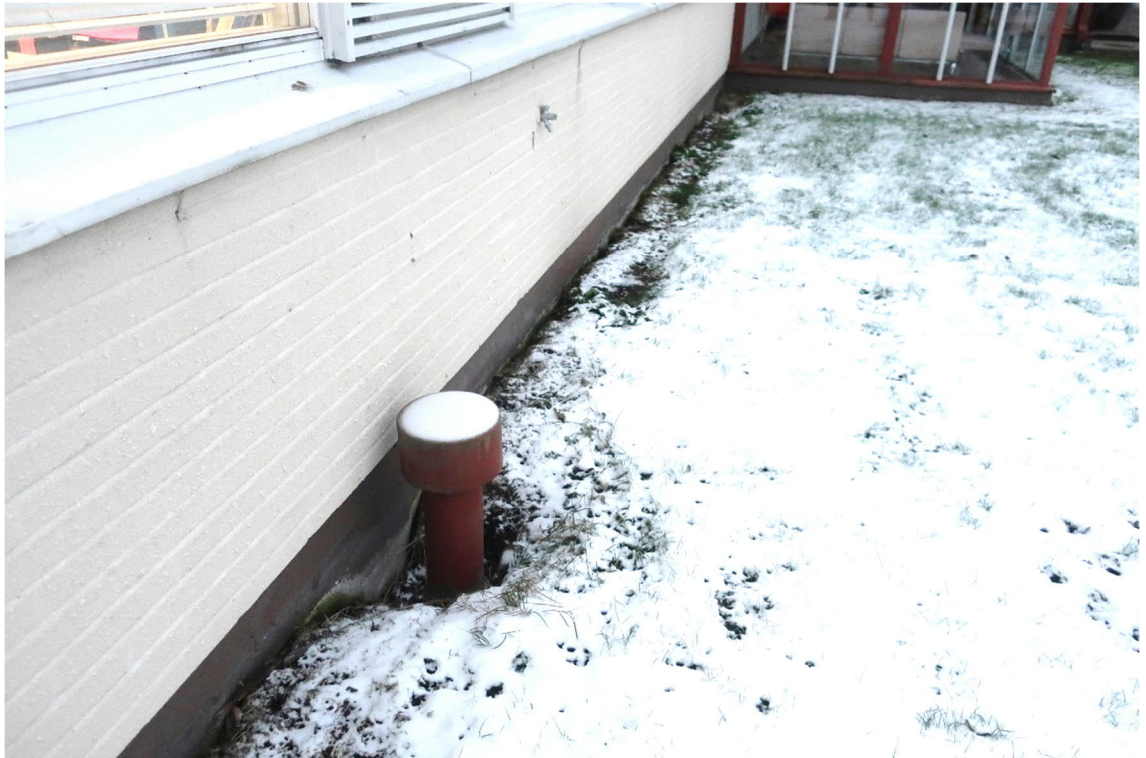
**Kuva 15.** Paikallisia lammikoitumiskohtia havaittiin osan 1 pohjoisjulkisivulla erityisesti huoltotunnelin korvausilmaputkien kohdilla, missä maa on painunut

Pihojen päällysrakenteet ja maanpinnan kallistukset ovat rakennuksen läheisyydessä pääosin hyvässä kunnossa, eikä niissä todettu laaja-alaisia puutteita tai ongelmia, jotka edellyttäisivät korjaamista. Lammikoitumisalueet osan 1 pohjoissivun seinustan nurmipintaisella alueella on kuitenkin suositeltavaa korjata. Lisäksi perusmuurilevyjen toimivuuden parantamiseksi ja maanvastaisten seinien kosteusrasituksen vähentämiseksi mahdollisen peruskorjaushankkeen yhteydessä on suositeltavaa alentaa maanpinnan korkeusasemaa rakennuksen kaikilla kellarillisilla seinustoilla siten, että perusmuurilevyn yläreuna/reunalista ulottuu jatkossa maanpinnan yläpuolelle.

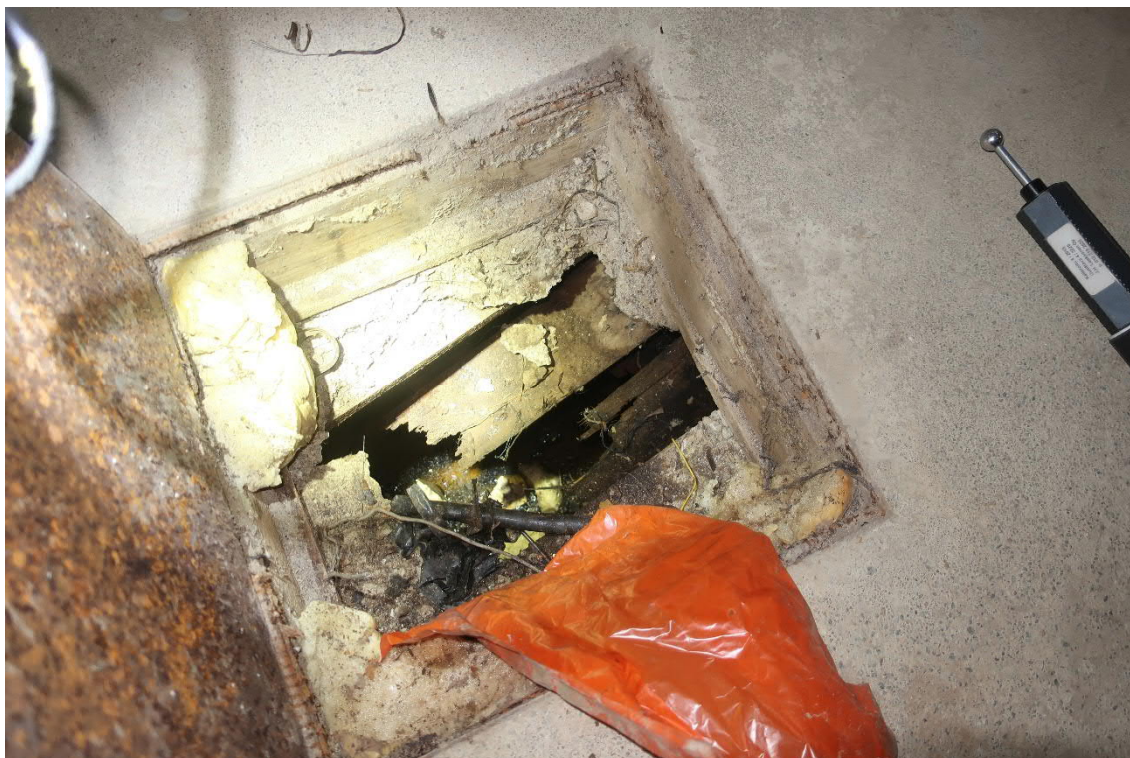
*Kuva 18. Rakennuksen luoteisnurkan läheisyydessä (arkistohissin huoltoluukkujen lähellä) osan 3 huoltotunnelin lattiassa olevan yksittäisen salaojien tarkastuskaivon kautta 5.1.2021 tehtyjen havaintojen mukaan vedenpinta kaivossa oli noin 0,5 m huoltotunnelin lattiapinnan alapuolella (noin 0,1 m kellarikerroksen tilojen lattiapinnan alapuolella). Kaivossa ollut vesi oli kirkasta, ja veden virtausta ei ollut havaittavissa. Kaivossa oli lisäksi lahonnutta puumateriaalia.*

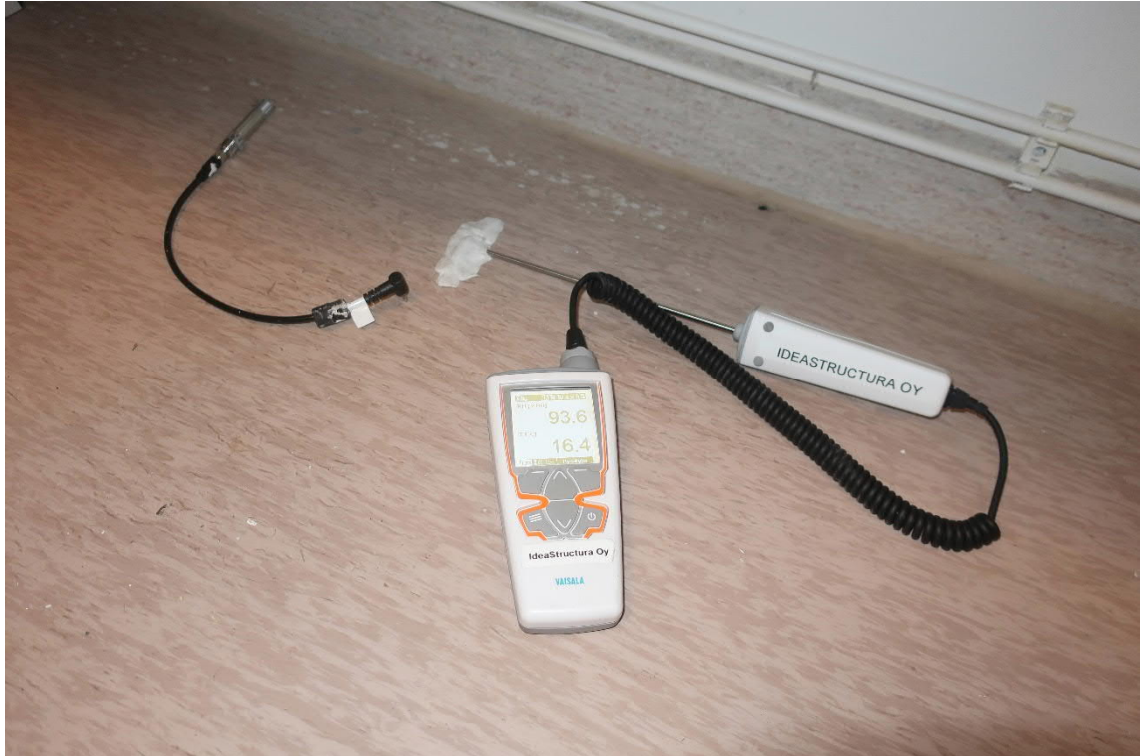
Kuva 27. Viiltokosteusmittaus pisteessä K1 osan 2 kellarikerroksen käytävällä 006. Suhteellinen kosteus muovimaton alla oli 94 % RH.

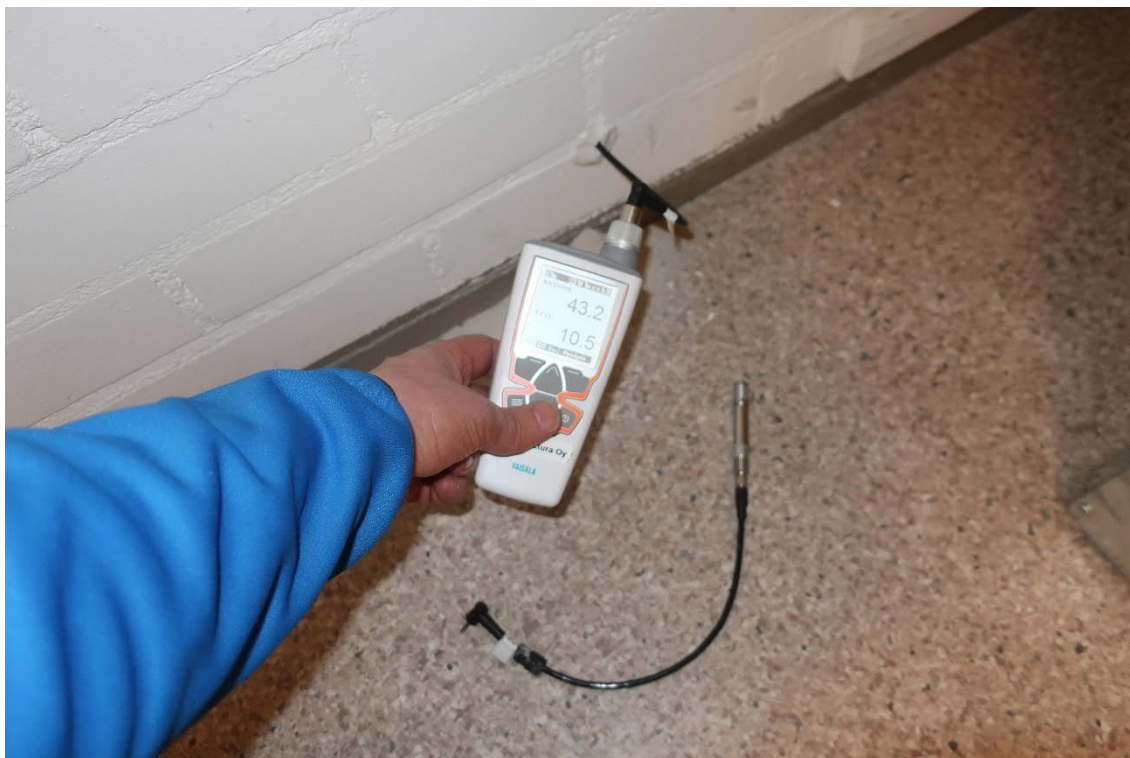
Kuva 28. Porareikäkosteusmittaus pisteessä K5 tilan 025B maanvastaisessa seinässä. Suhteellinen kosteus lämmöneristekerroksen ulko-osassa oli 43 % RH.

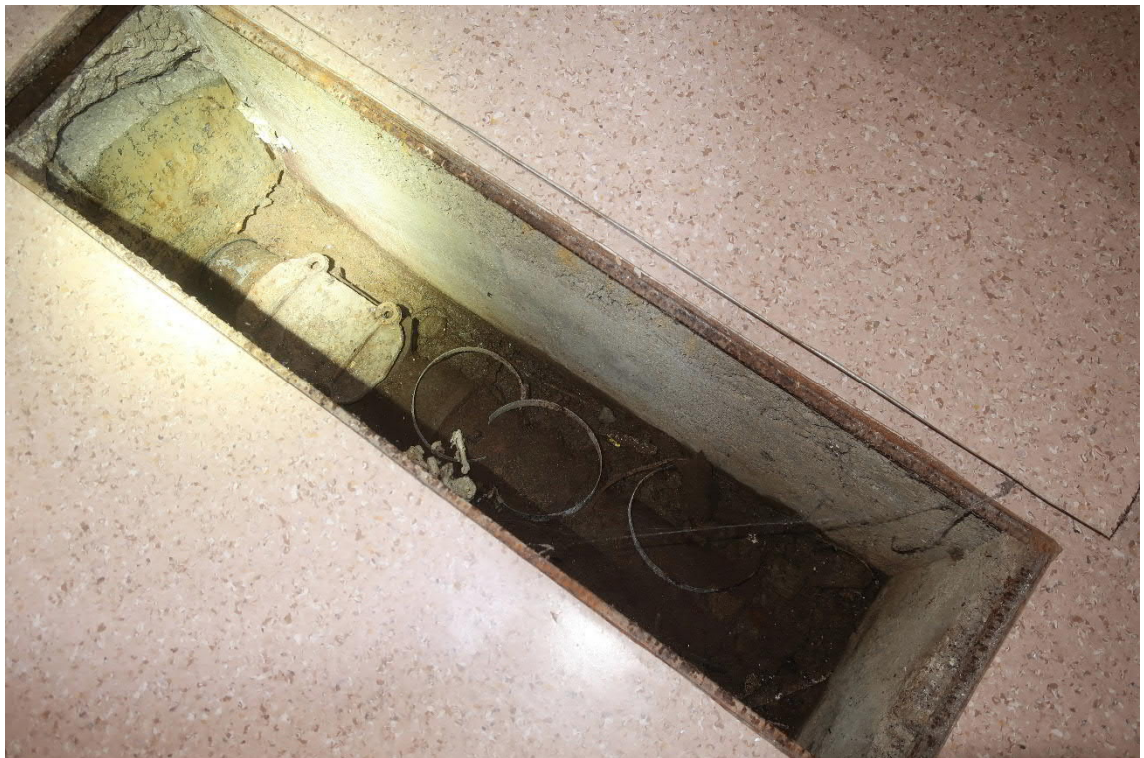
*Kuva 29. Käytävän 006 lattiassa on yksittäinen pohjaviemärin tarkastusluukku, joka ei ole ilmatiivis. Tutkimushetkellä luukun kohdalla oleva betonirakenteinen syvennys oli kostea ja tarkastusluukun alapinnan vaneri oli märkä.*

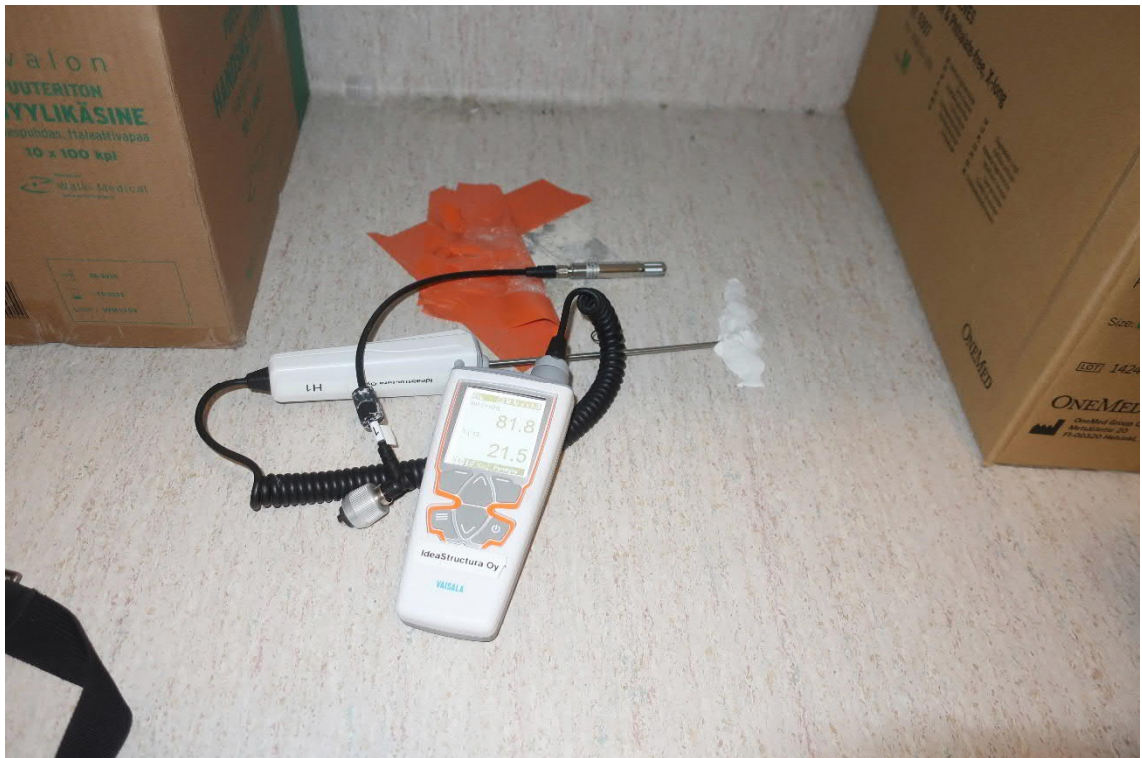
Kuva 31. Viiltokosteusmittaus pisteessä K6 liinavaatevarastossa 213. Suhteellinen kosteus muovimaton alla oli 82 % RH.

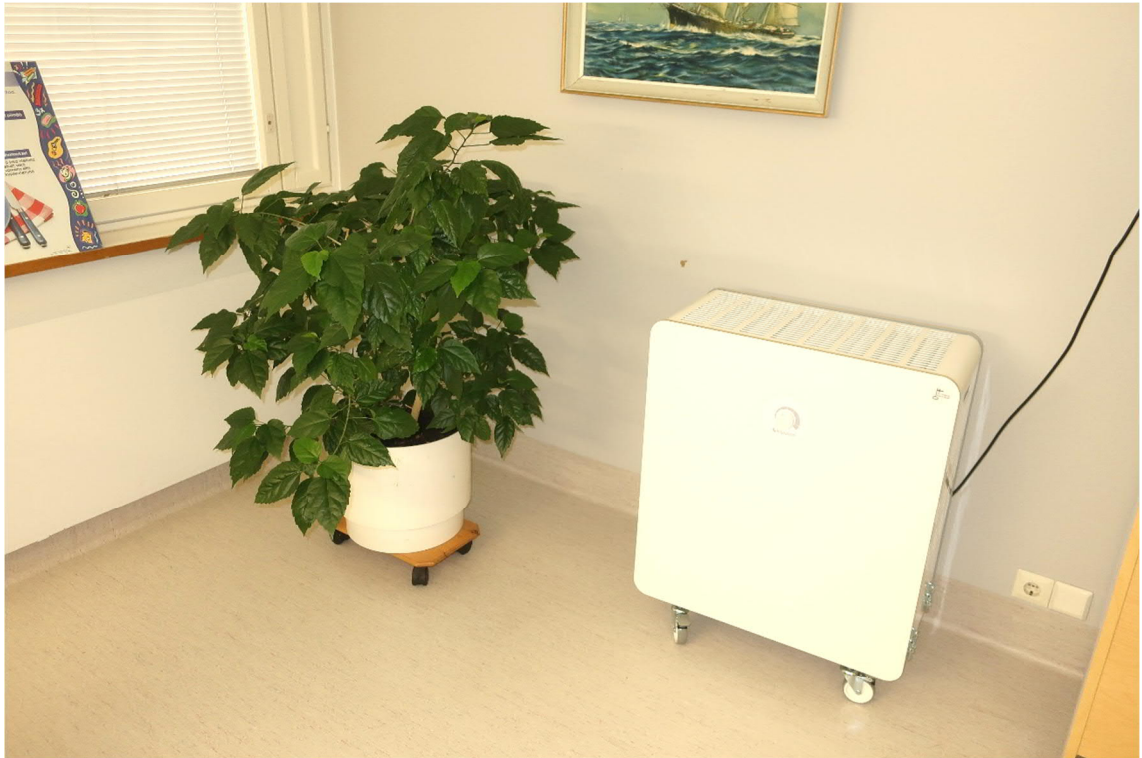
*Kuva 33. 1. kerroksen alapohjien pilari- ja ulkoseinäliittymissä on betonin kuivumiskutistuman seurauksena syntyneitä, ilmavuotoreitteinä toimivia rakoja. Lattianurkkien ilmatiiviyttä parantavat kuitenkin korkeat muovimaton seinäylösnostot, jotka ovat havaintojen mukaan kohtalaisen tiiviit.*

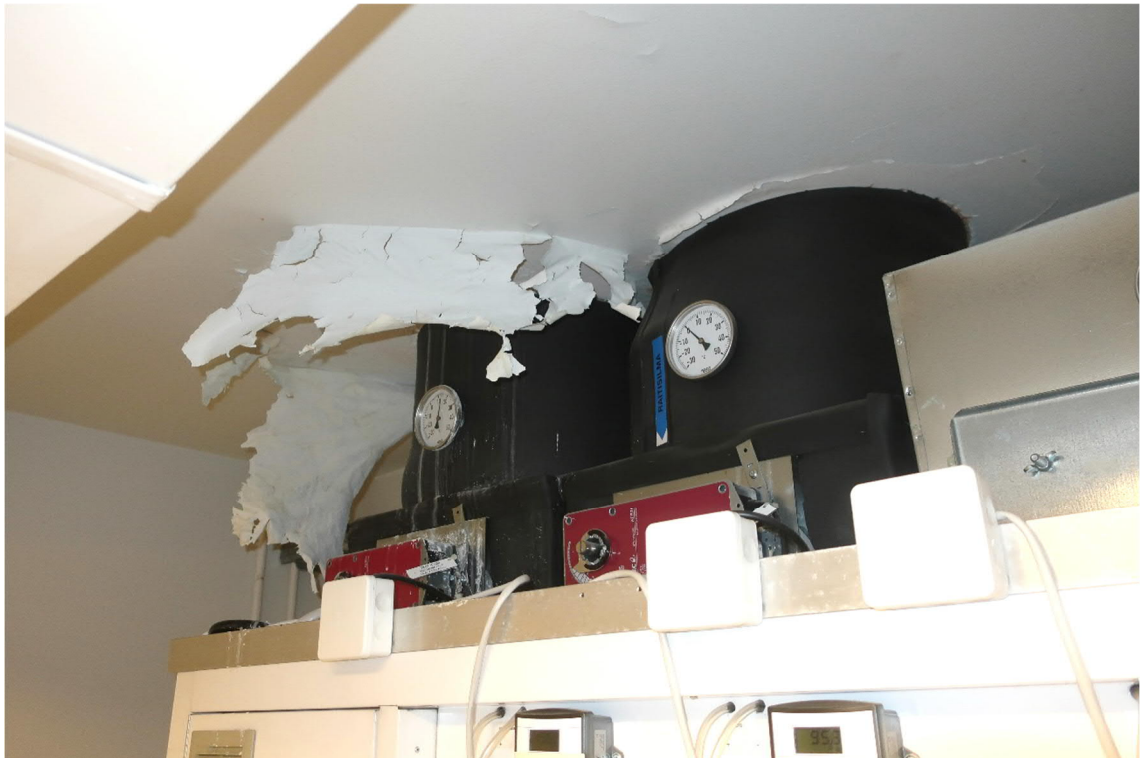
*Kuva 39. Osan 2 kellarikerroksen kattopinnalla havaittiin yksittäinen vesivuotojälki tilassa 027. Vettä on valunut katossa olevan ilmanvaihtokanavan läpiviennin kautta irrottaen katon tasoite-/maalipintaa läpiviennin ympäriltä. Vuodon aiheuttajasta ei ole tietoa. Tutkimushetkellä pinta-kosteusilmmaisimen (GANN) lukemat katon betonipinnalla olivat 80...90, minkä perusteella välipohjarakenne oli ko. kohdalla hieman tavanomaista kosteampi.*

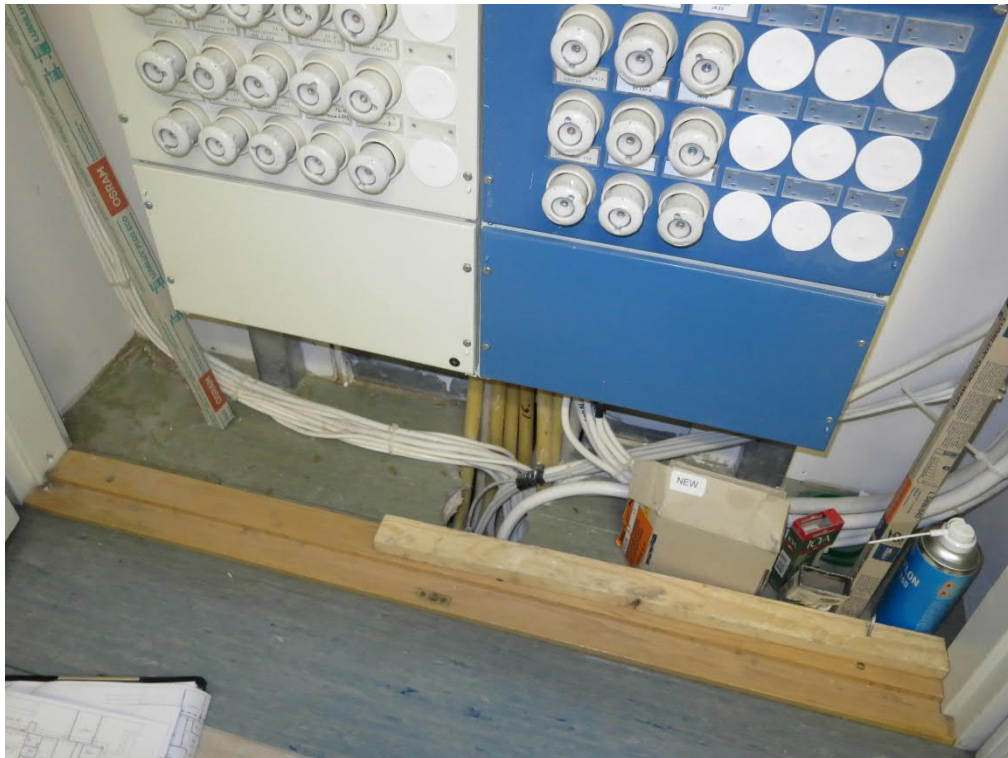
*Kuva 40. Eri kerrosten välillä olevat talotekniikan läpiviennit eivät ole ilmatiiviä. Läpivientien tiiviyyttä ei tarkastettu systemaattisesti koko rakennuksen alueella, mutta puutteita oli havaittavissa esimerkiksi sähkökeskusten kohdilla olevien läpivientien tiiveydessä. Kuva on otettu osan 3 2. kerroksesta, missä välipohjan sähköläpivienti on tiivistämättä.*

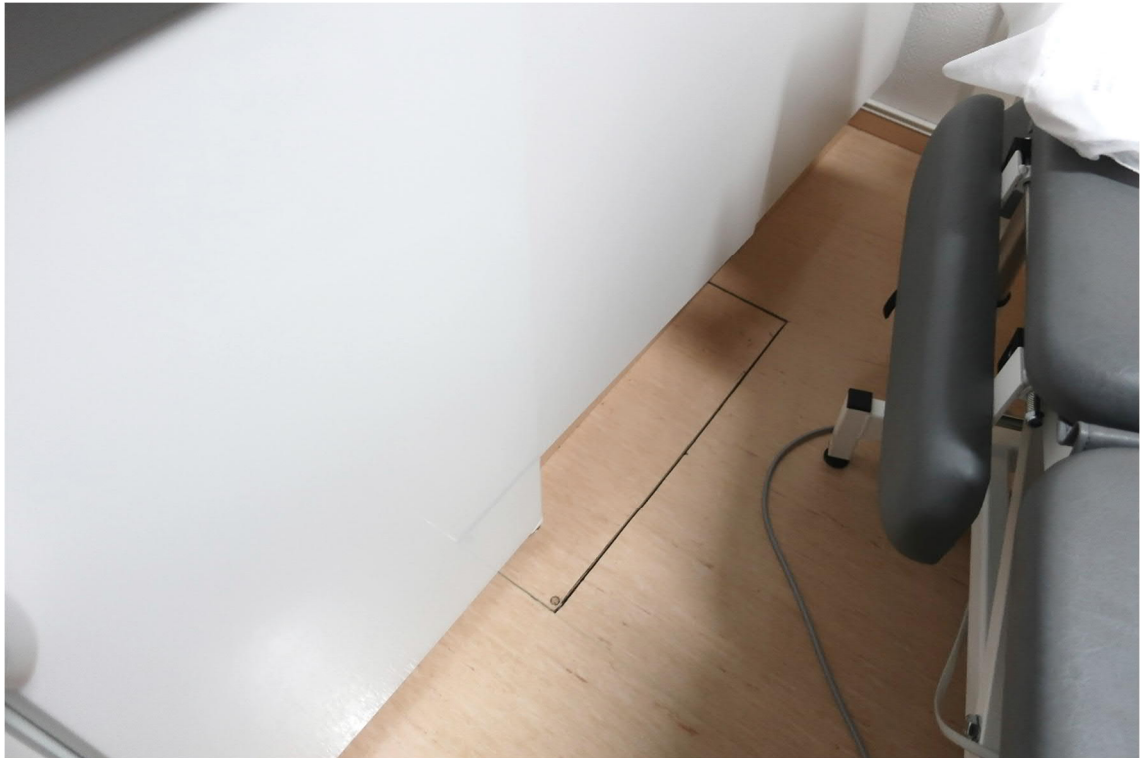
*Kuva 41. Osan 3 2. kerroksen huonetilojen levyrakenteisissa lattioissa on tarkastusluukkuja, jotka eivät ole ilmatiiviitä. Lattian koolaustilan ollessa alipaineistettu ilmavirtauksen suunta on kuitenkin sisätiloista lattiarakenteeseen päin, mikä on sisäilman laadun kannalta hyvä asia. Kuva on otettu tilasta 341b.*

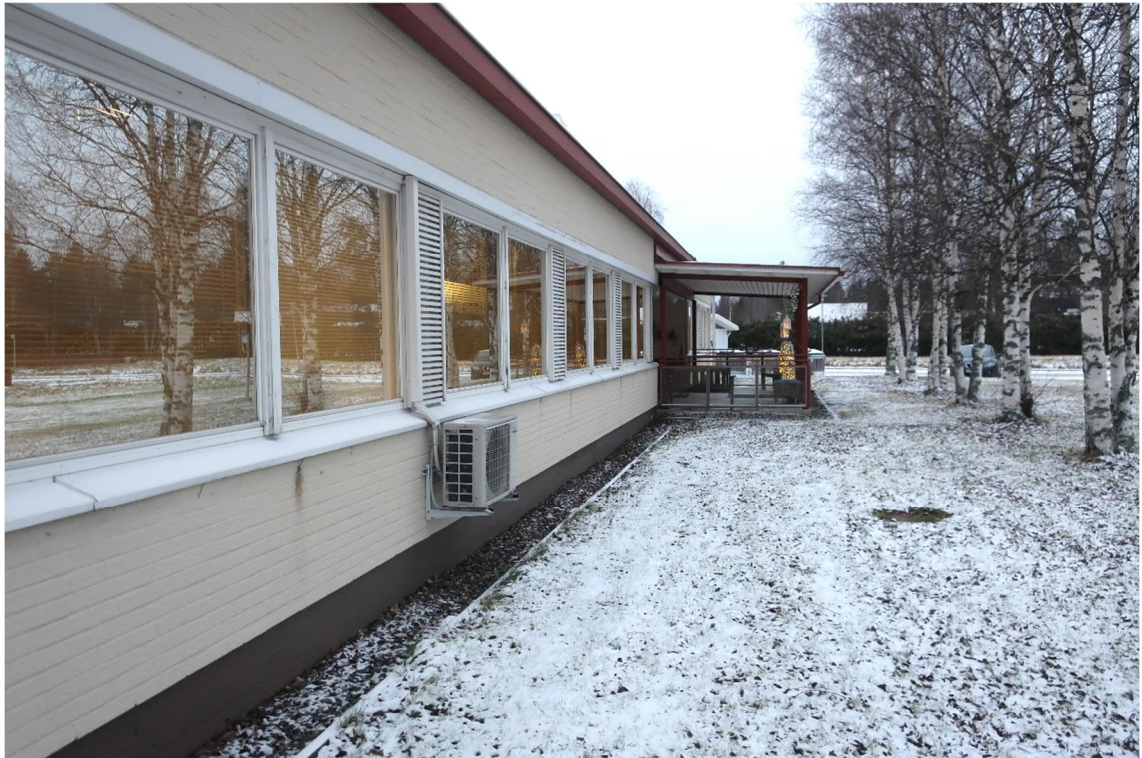
*Kuva 54. Julkisivupinnat ovat silmämääräisesti arvioituna yleisesti vielä hyvässä kunnossa. Paikoin ikkunoiden vesipeltien päältä valuneet sadevedet ovat lianneet julkisivupintoja vesipellitösten kiinnityslankojen kohdilla. Sokkeleiden maalatut betonipinnat ovat yleisesti hyväkuntoisia. Kuva on otettu osan 2 eteläjulkisivulta.*

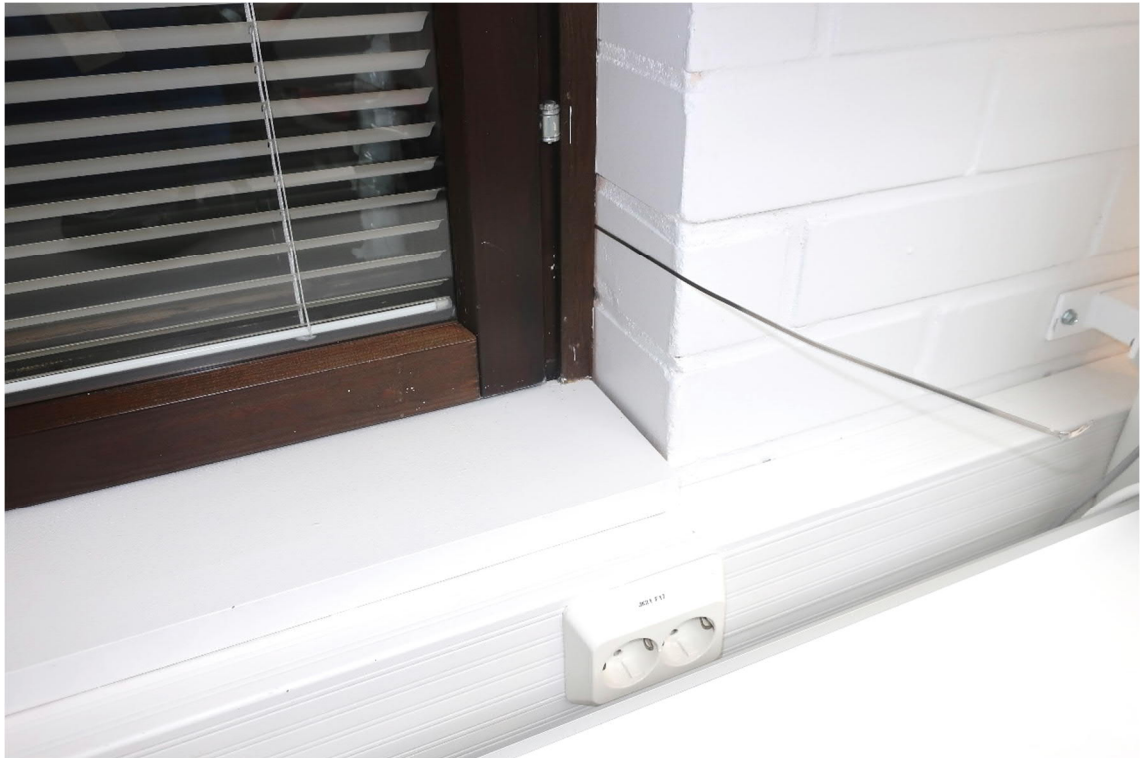
*Kuva 56. Ikkunaliittymissä on paikoin ilmavuotoreitteinä toimivia rakoja. Kuva on otettu osan 3 2. kerroksesta.*

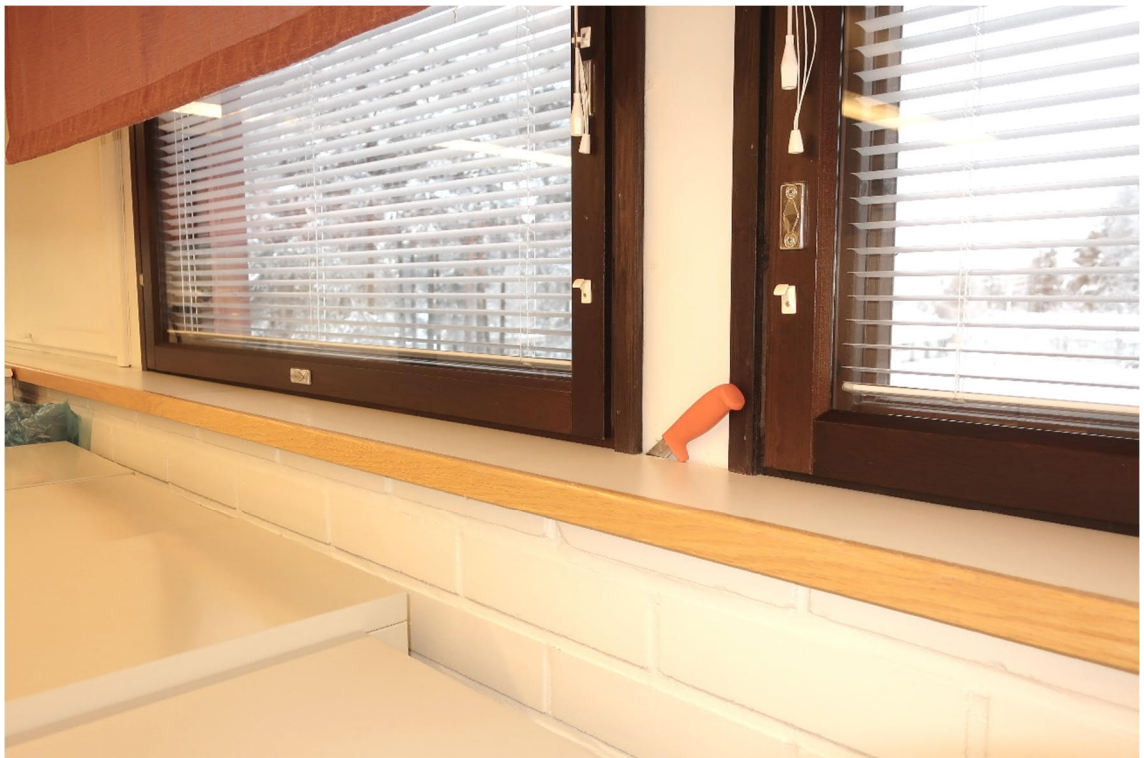
*Kuva 57. Ikkunoiden karmiliittymien ilmatiiveys on kaikkein heikoimmalla tasolla osan 3 2. kerroksen tiloissa, missä ikkunaliittymissä on systemaattisesti toistuvat, silmännähtävät raot. Kuvaossa ikkunalaudan takana olevaan rakoön on työnnetty puukko.*

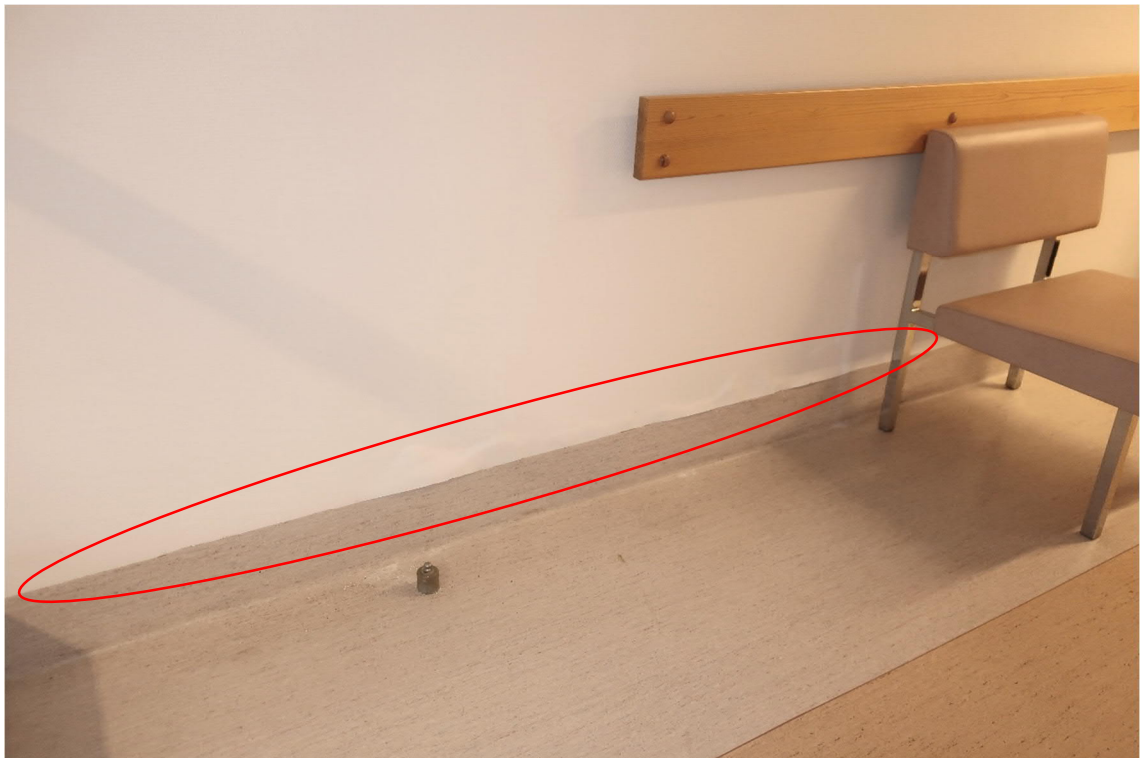
*Kuva 58. Osan 3 1. kerroksessa yksittäisen tiilimuuratun väliseinän alaosassa käytävän 193b ja huoltokeskuksen 161 välissä pintakosteusilmaisimen lukemat olivat paikallisesti välillä 80...160 (asteikolla 10...160), minkä perusteella ko. väliseinässä on aktiivinen kosteusongelma. Seinäpinnalla oli havaittavissa myös näkyviä kosteuden aiheuttamia vaurioita maali- ja tasoitekerroksissa. Havaintojen mukaan kyseinen paikallinen kosteusvaurio on aiheutunut huoltokeskuksen (välinehuoltotilan) pesukoneista.*

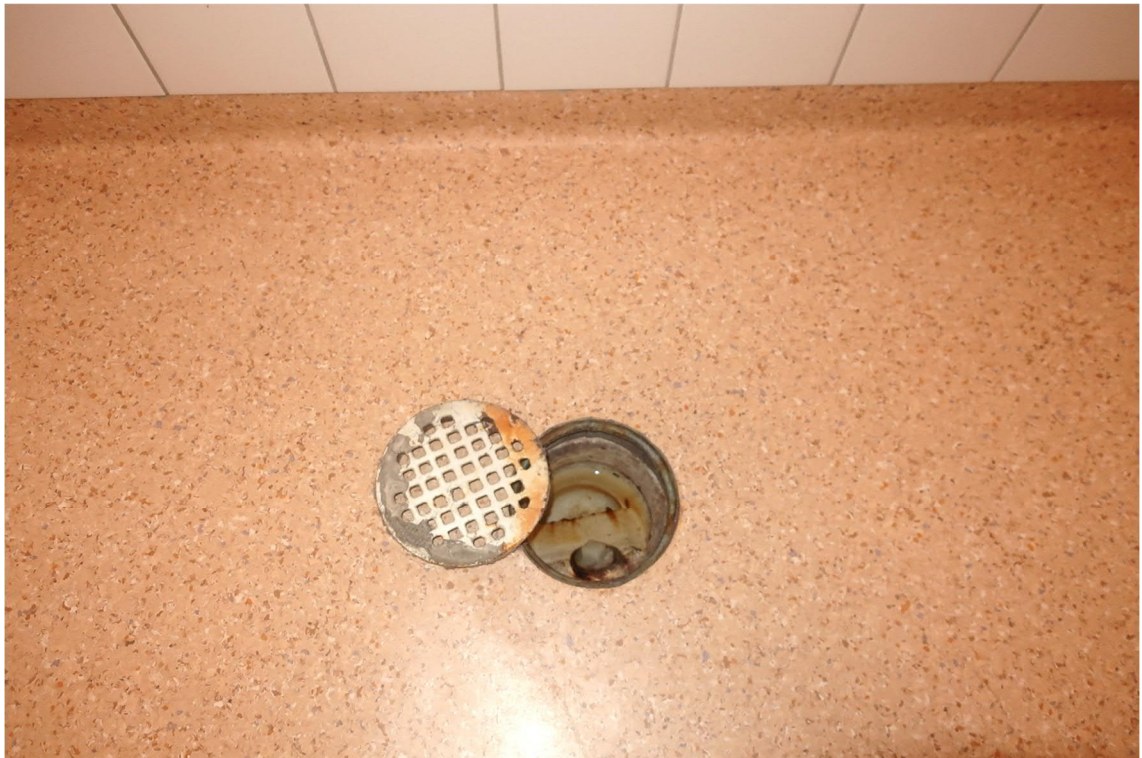
*Kuva 71. Osa kellarikerroksen lattiakaivoista on uusittu mutta osa kaivoista on alkuperäisiä. Havaintojen mukaan ainakin muutamissa kellarikerroksen märkätiloissa nykyisenä lattianpäällysteenä olevaa muovimattoa ei ole liitetty vesitiiviisti lattiakaivoon. Alkuperäisistä lattiakaivoista puuttuu kiristysrengas, minkä seurauksena kaivoon valuvia vesiä pääsee muovimaton alle kaivon ympäriltä.*

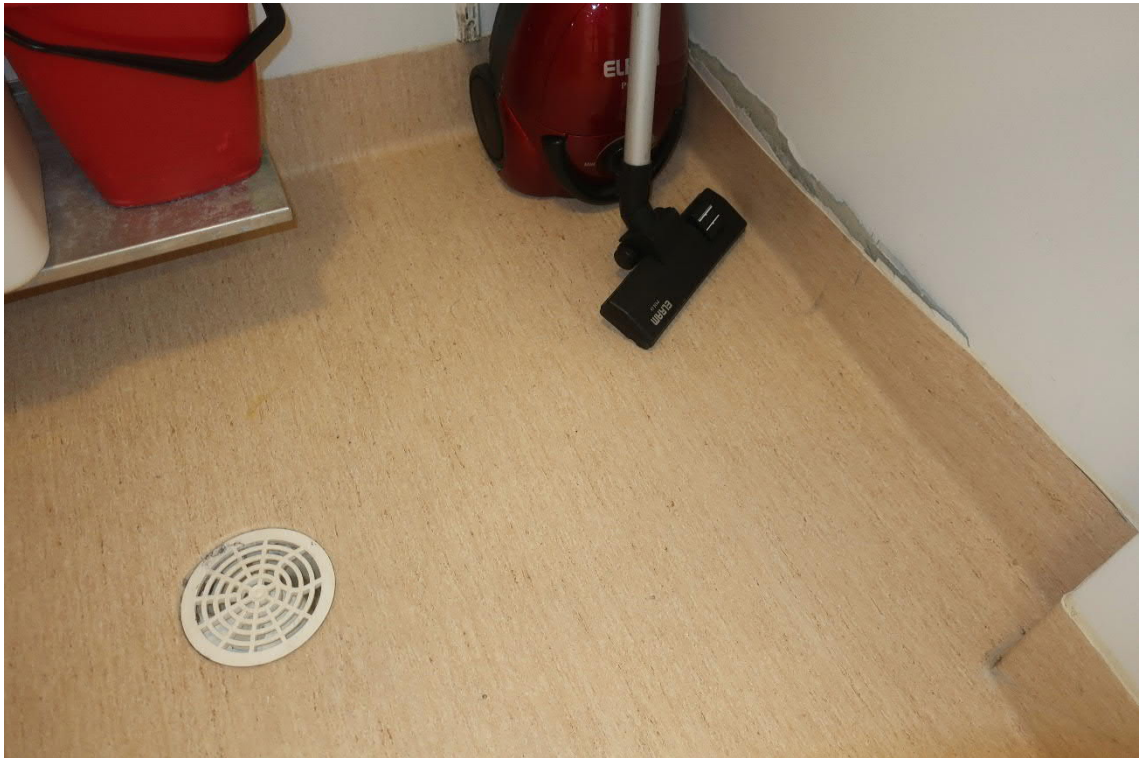
*Kuva 72. Siivouskomerossa 210 lattiapinnalta ja yksittäisen kiviaineisen väliseinän pinnalta mitattiin selvästi tavanomaista korkeampia pintakosteuslukemia väliltä 90...100, väliseinien maali- ja tasoitekerroksissa oli näkyviä kosteusrasituksen aiheuttamia vaurioita, ja muovimaton seinäylösnosto oli irronnut alustastaan kosteusrasituksen seurauksena. Ks. myös seuraava kuva.*

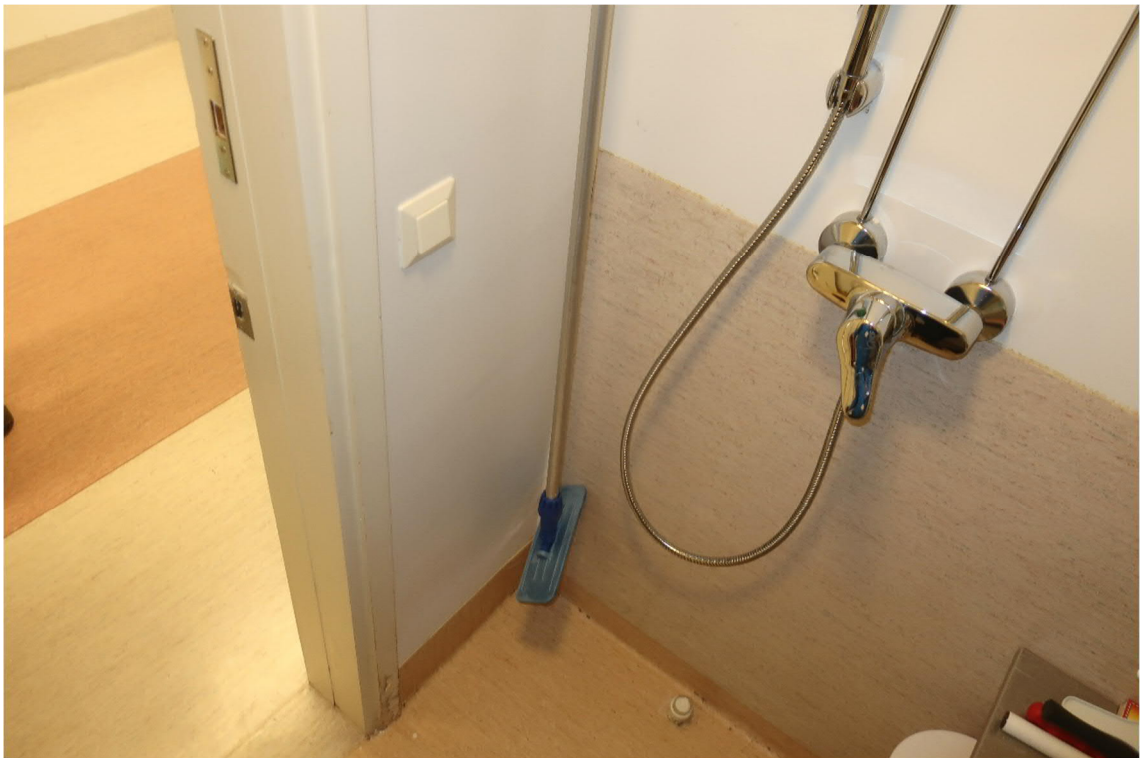
*Kuva 73. Siivouskomeron 210 tavanomaista kosteamman väliseinän vieressä oleva vesihana on mallia, jota normaalisti käytetään ainoastaan suihkutiloissa. Tilassa ei ole lainkaan pesuallasta, ja hanasta/suihkusta valuva vesi on kastellut väliseiniä.*

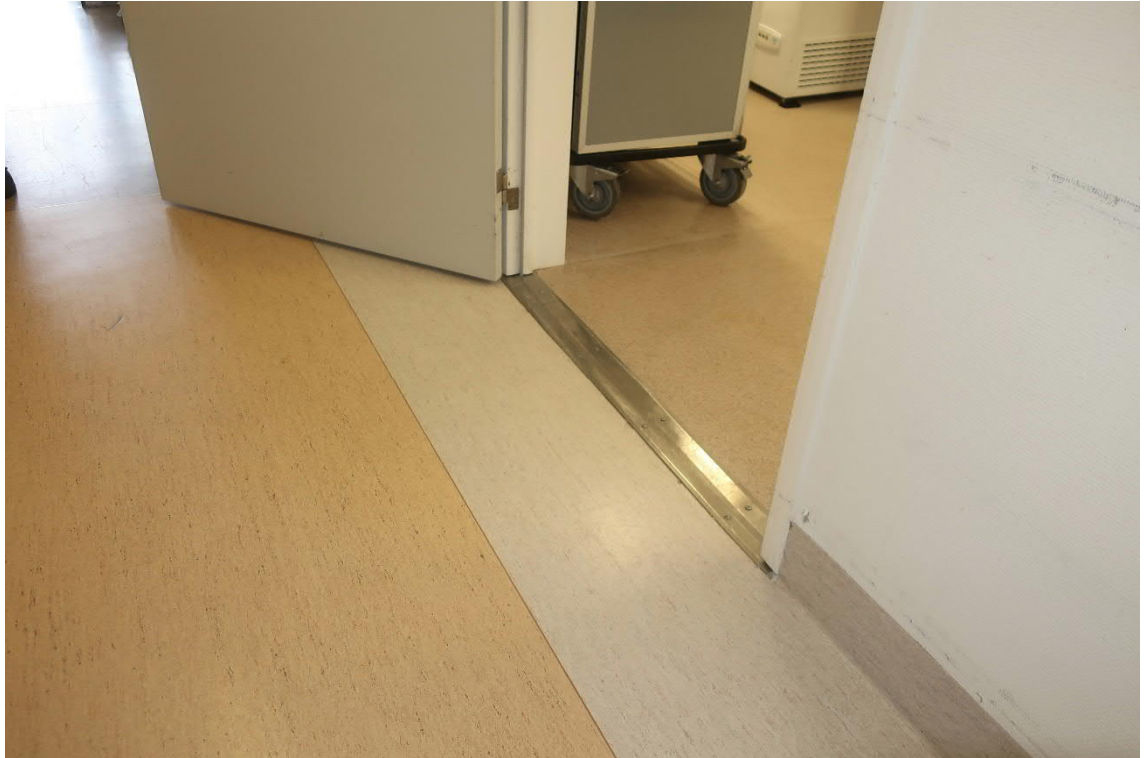
*Kuva 74. Käytävän 224 lattialla lähellä keittiön oviaukkoa muovimaton alle on havaintojen mukaan päässyt pieniä määriä keittiön lattian siivousvesiä kynnyksen kautta. Havainnolla ei ole käytännön merkitystä tilojen käytön tai sisäilman laadun kannalta lievästi tavanomaista kosteamman alueen ollessa varsin pieni.*

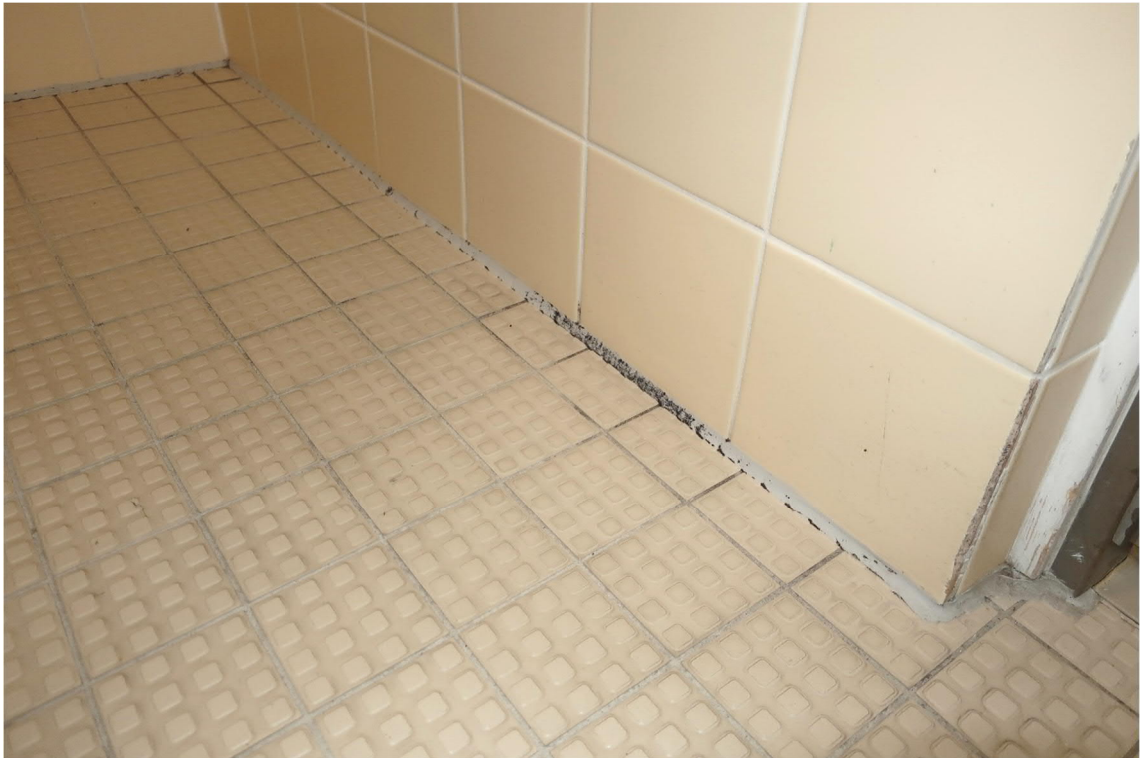
*Kuva 75. Ainakin osan 1 kylpyhuoneiden lattianurkkien silikonisaumauksisten pinnoilla esiintyy paikoin mikrobikasvustoa. Märkätilojen silikonisaumauksissa olevat homepilkut ovat usein viite tilojen puutteellisesta ilmanvaihdosta ja liian hitaasta kuivumisesta suihkussa käymisen jälkeen.*

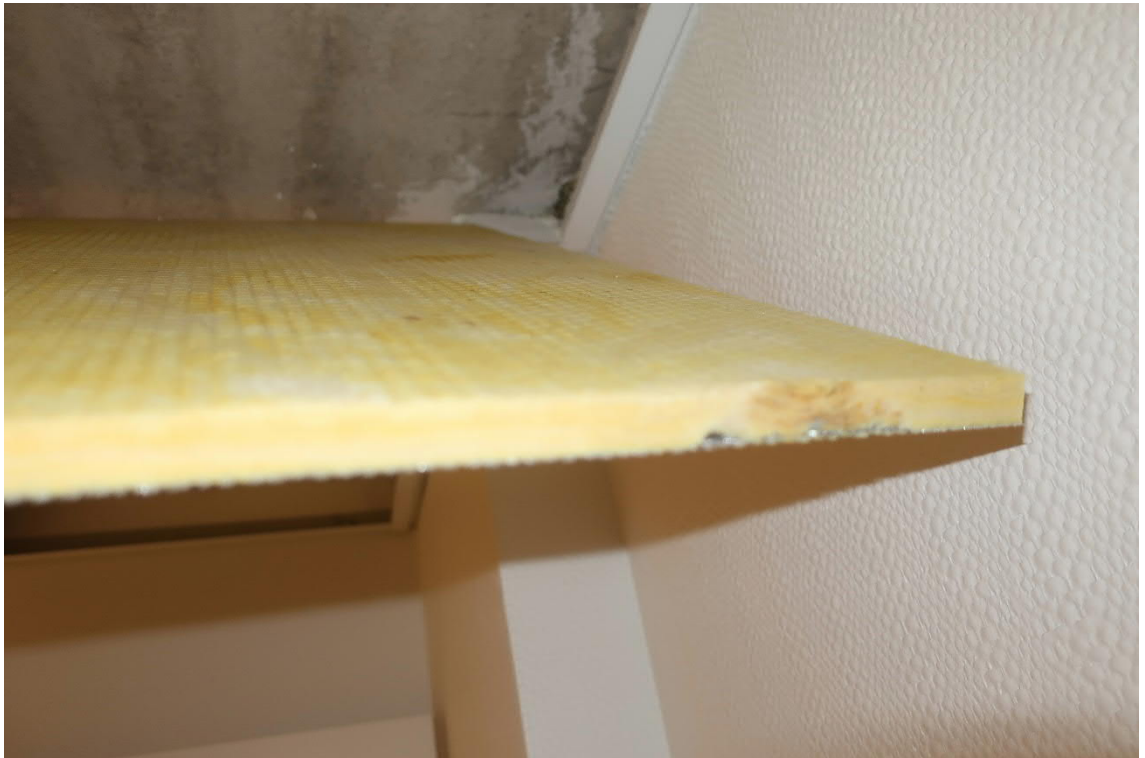
*Kuva 79. Ainakin osan 3 2. kerroksen tilojen alkuperäisten alakattolevyjen sivuilla ja taustoilla on pinnoittamatonta mineraalivillaa, josta voi irrota sisäilman laatua heikentäviä teollisia mineraalikuituja.*

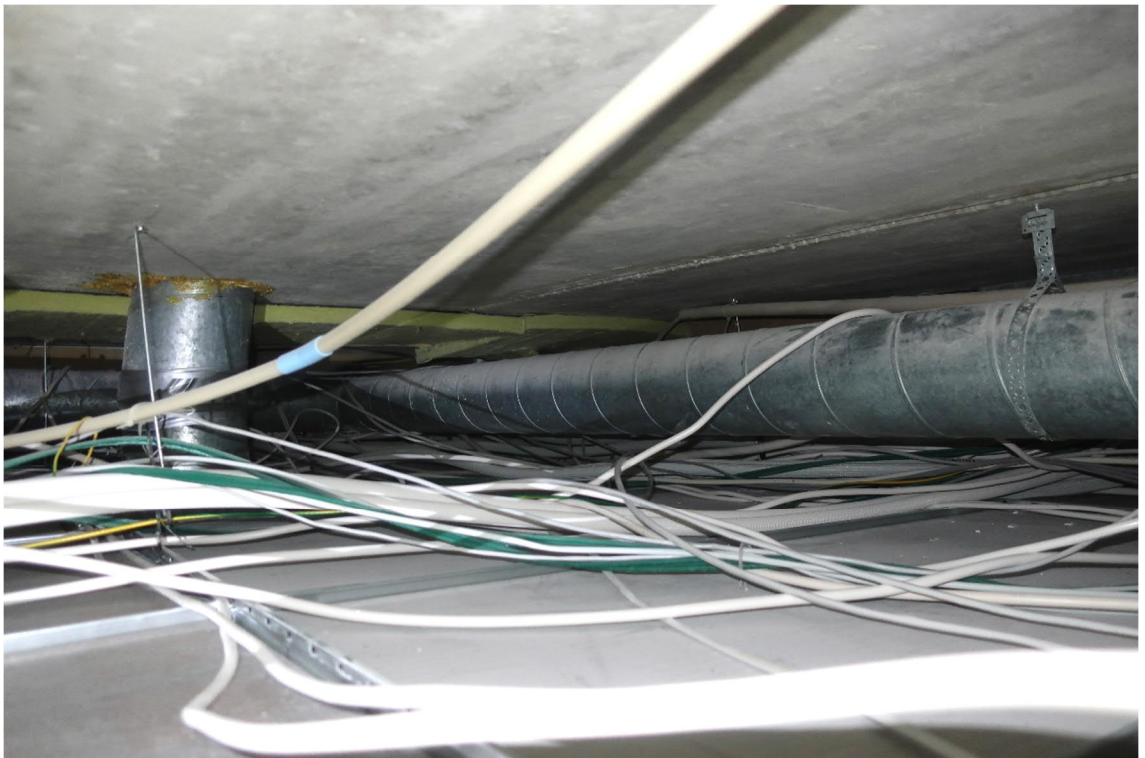
*Kuva 80. Yleiskuva osan 3 2. kerroksen alakattotilasta. Alakattotiloissa on paikoin rakennuspölyä ja pinnoittamattomia mineraalivillapintoja.*
