# TUTKIMUSSELOSTUS

## Haapajärven terveyskeskus

Osien 1–3 korjattavuusselvitys hankesuunnittelua varten

10.3.2021

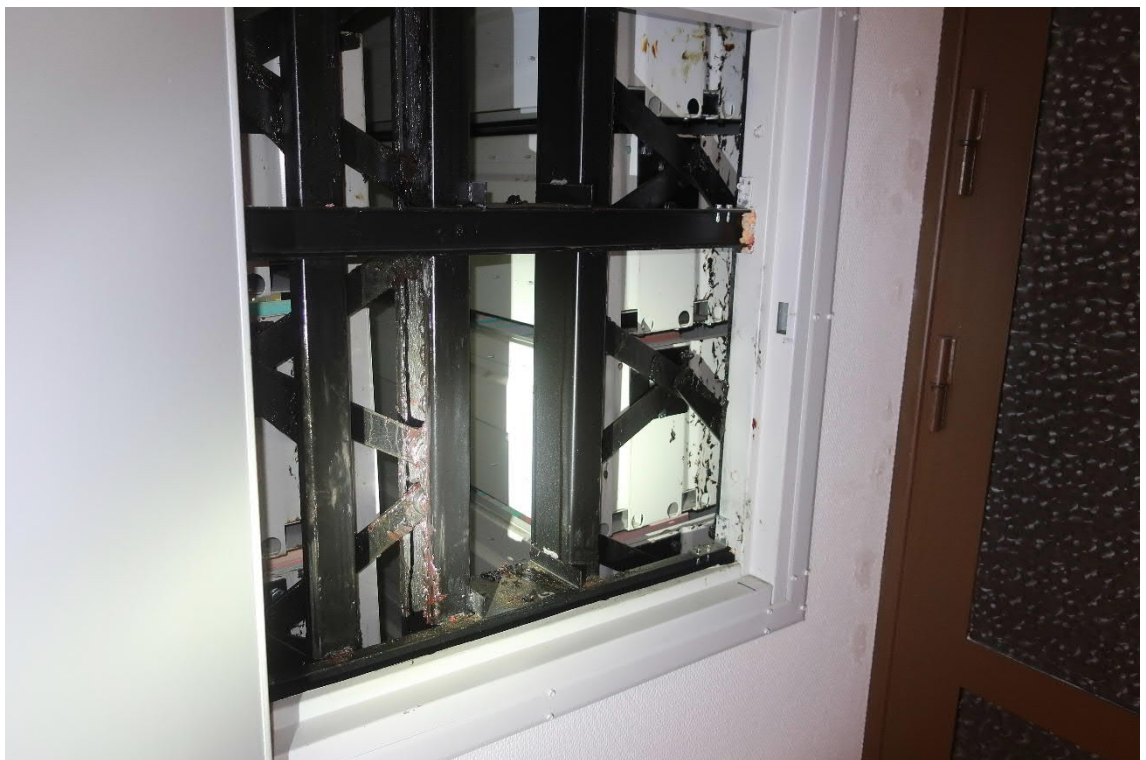
*Kuva 81. Osan 3 arkistohissin hissikuilussa esiintyy tunnistettavaa konerasvan, metallin ja pölyn hajua, jota voi kulkeutua myös sisäilmaan erityisesti arkistohissin liikkeessä. Lisäksi arkistohissin kautta on ilmayhteys sen huoltotunnelissa sijaitsevaan konehuoneeseen, jonka kautta voi periaatteessa tapahtua ilmavuotoa myös maaperästä sisäilmaan.*

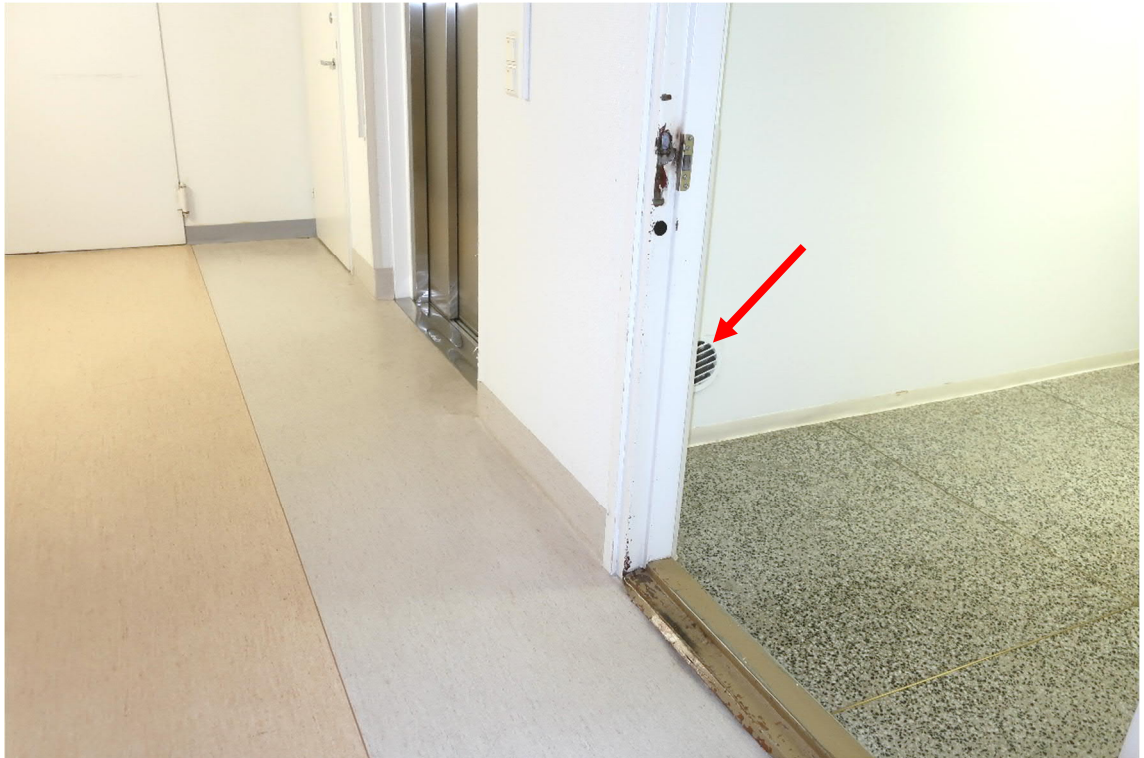
*Kuva 82. Porrashuoneeseen 020 puolestaan virtaa seinässä olevan siirtoilmäsäleikön kautta tunkkaista ilmaa viereisestä hissikuilusta 024 erityisesti hissien liikkuesssa.*

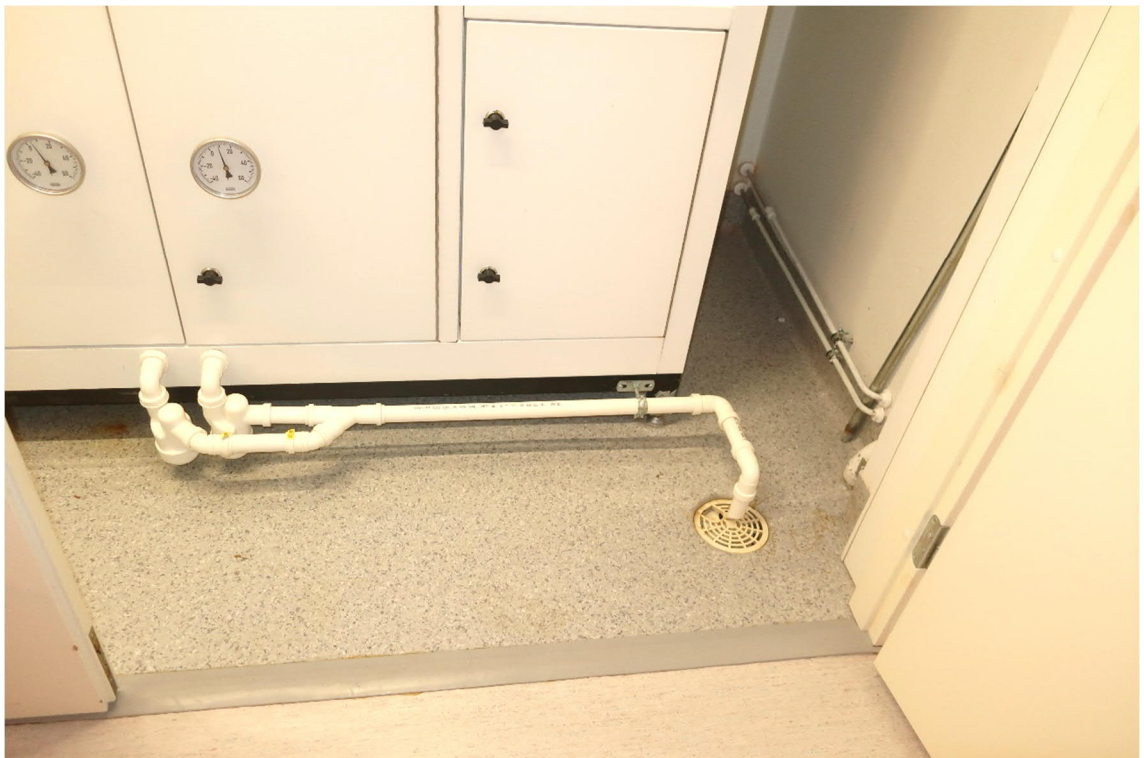
*Kuva 83. Ajoittain rakennuksessa esiintyy myös viemärinhajua, joka aiheutuu lähinnä ilmanvaihtokonehuoneiden ja vailla käyttöä olevien lukuisten wc-tilojen kuivuvista lattiakaivoista. Kuva on otettu tilasta 190.*
