# Kosteus- ja sisäilmatekninen kuntotutkimus

**Haapajärven Yläaste**  
**Koulukatu 25**  
**85800 Haapajärvi**

**28. ELOKUU**

**Widetek insinööritoimisto**  
**Tekijät: Veli-Matti Timlin, Jari Hyvärilä,**  
**Markku Vuolteenaho ja Teemu Kallio**

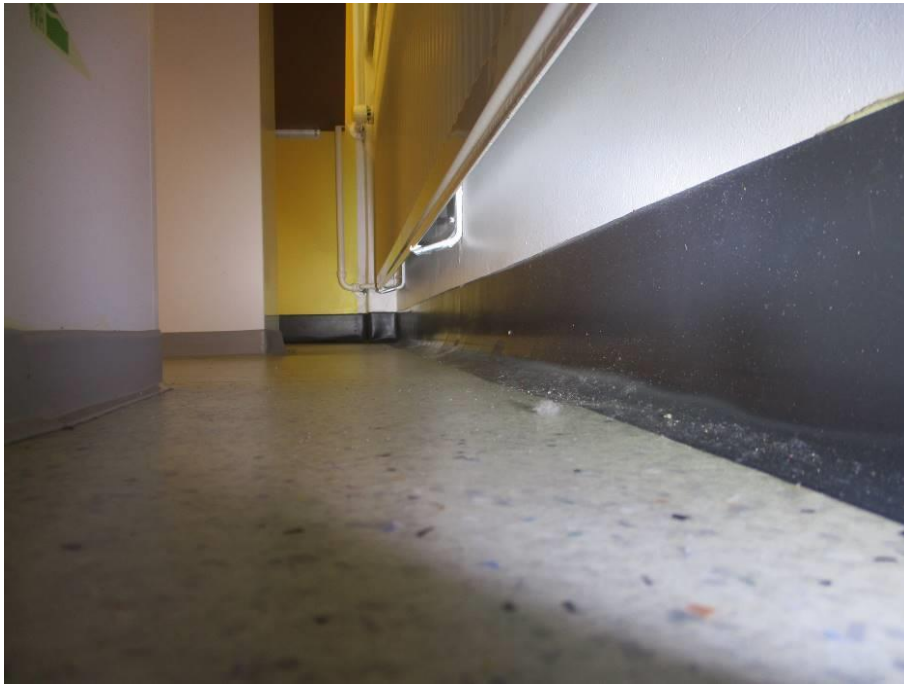
Tekstiilityöluokan ja kuvaamataidon luokan lattian havaittiin painuneen ulkoseinän vierustalta paikoin n. 20 mm. Painumien kohdilta nurkkauksien muovilistat ovat repeytyneet ja irronneet alustastaan. Painuman myötä lattia-seinä saumakohtaan on tullut myös vuotoilmareittejä alapohjasta sisäilmaan. Lattian painumat ovat merkattu pohjakuvaan 5.1.3 sinisellä korostuksella.

*Kuva 1. Lattia painunut luokkahuoneessa.*

Alapohjan kosteustekninen toimivuus ei edellytä muutoksia tai korjaustarpeita. Alapohja on kuitenkin osin painunut ja kutistuman myötä tullut vuotoilmareittejä. Tästä syystä vuotoilmareitit tulee tiivistää ilmatiiviiksi, jotta korvausilmaa ei tulisi hallitsemattomasti epätiiviestä ra-

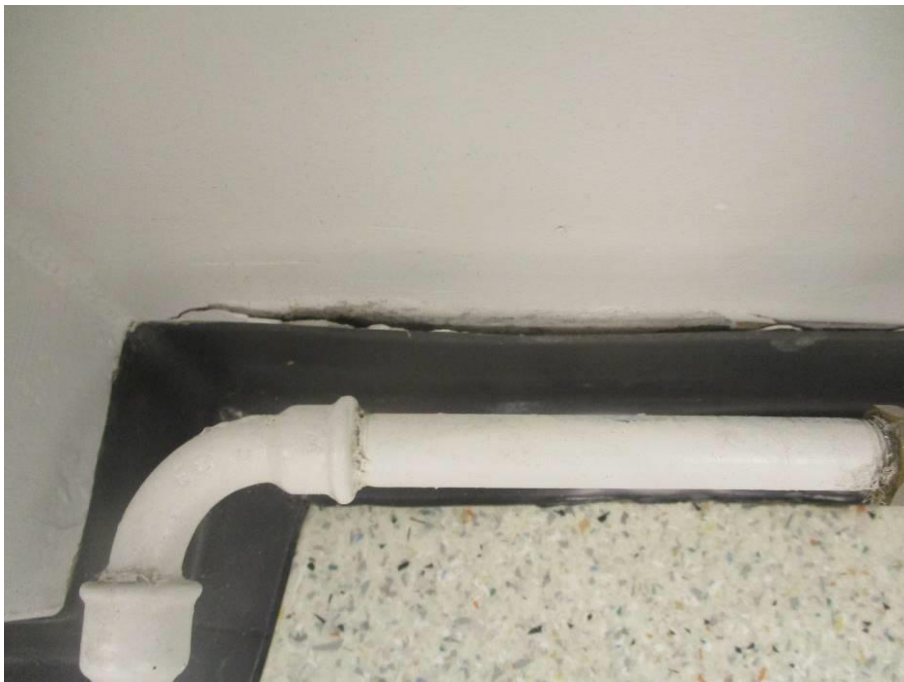
*Kuva 2. Muovilista irronnut alustastaan.*

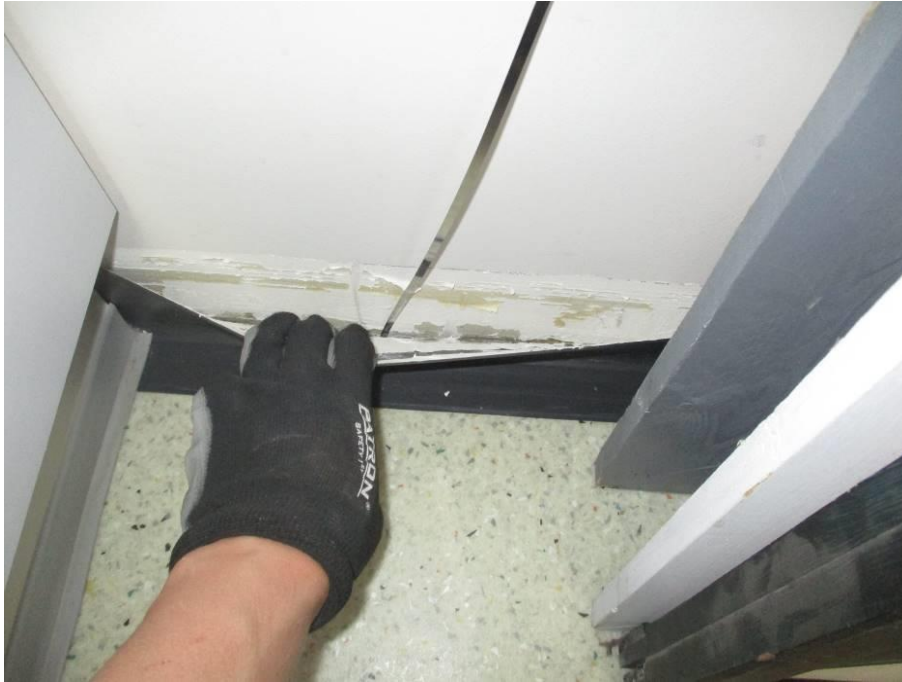
*Kuva 3. Ilmavuotoreittejä seinien ja lattioiden saumassa.*

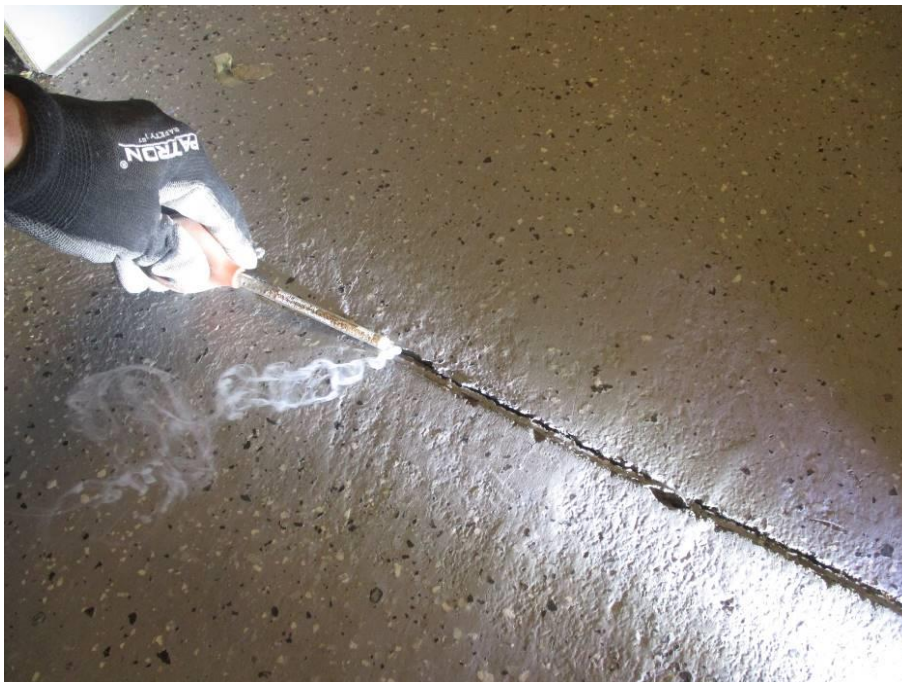
*Kuva 4. Betonilaattojen valun saumakohdissa on ilmavuotoreittejä.*

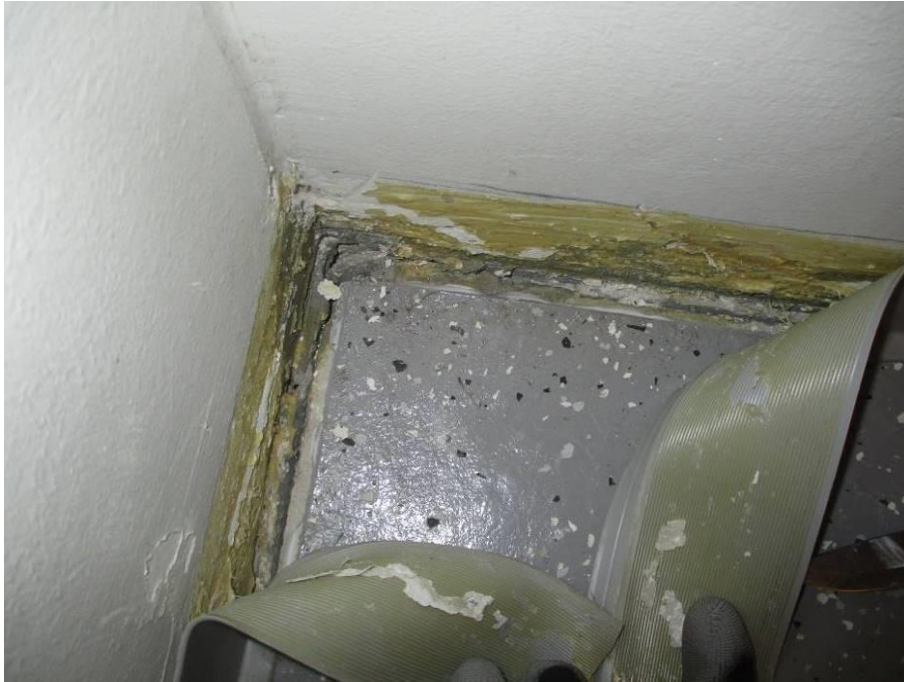
*Kuva 6. Lattia-seinä saumakohdassa on rako.*

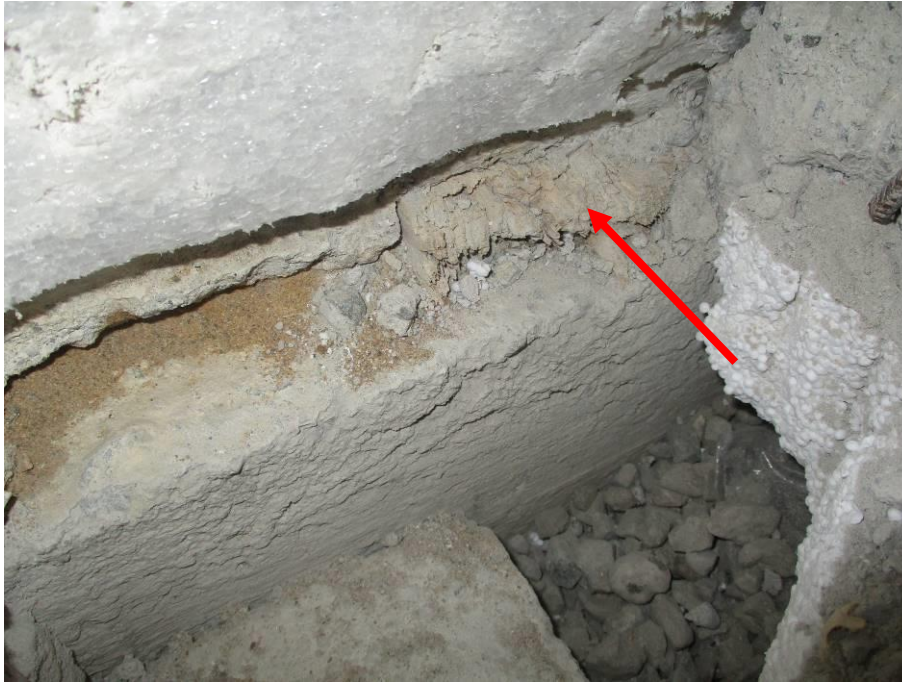
Varaston alapohja on mahdollisesti korjattu vuoden 2003 yhteydessä. Korjaukseen osallistuneen timpurin mukaan remontin yhteydessä väliseinien anturoiden muottilaudoitukset ovat purettu niiltä osin, mitä se remontin yhteydessä oli ollut mahdollista. Anturan päällä olevia muottilautoja ei ole voitu poistaa seinävalun sisältä.

*Kuva 8. Muottilauta anturan päällä.*

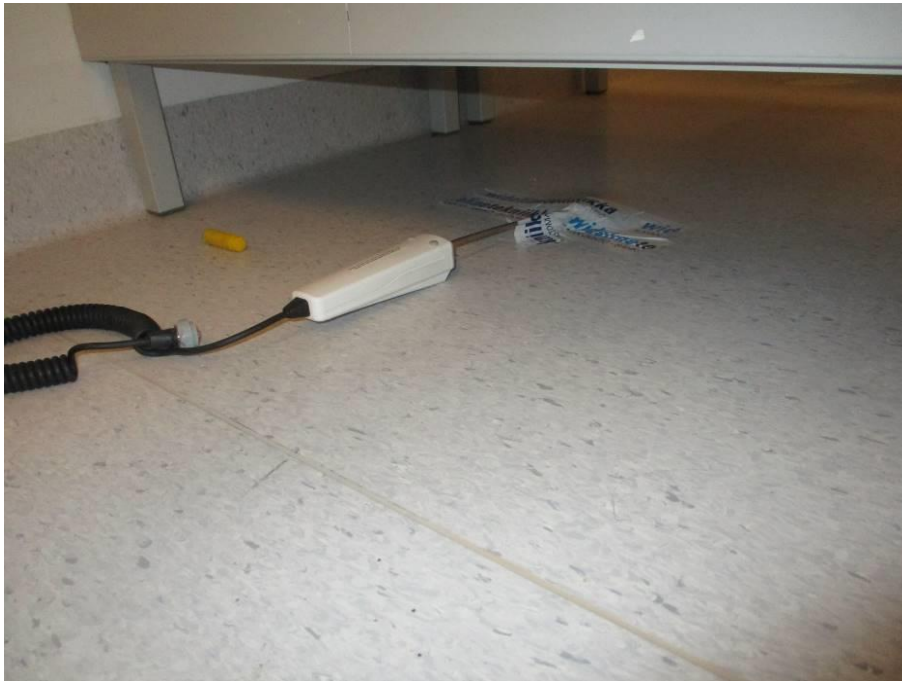
Siivoojien taukotuvassa muovimaton alustan kosteus nousee WC-tilassa muista tiloista poikkeavan korkeaksi RH 84,1 %.

Kuva 11. Viiltomittaus siivoojen taukahuoneessa

Siivoojien taukotilan WC:ssä lattian muovimaton kosteus on koholla, minkä vuoksi tilan muovimatto tulee poistaa, betonilaatta kuivattaa koneellisesti ennen pinnoitusta. Muutoin kosteuden aiheuttamia korjaustarpeita muovimatolla pinnoitetuissa tiloissa ei ole.

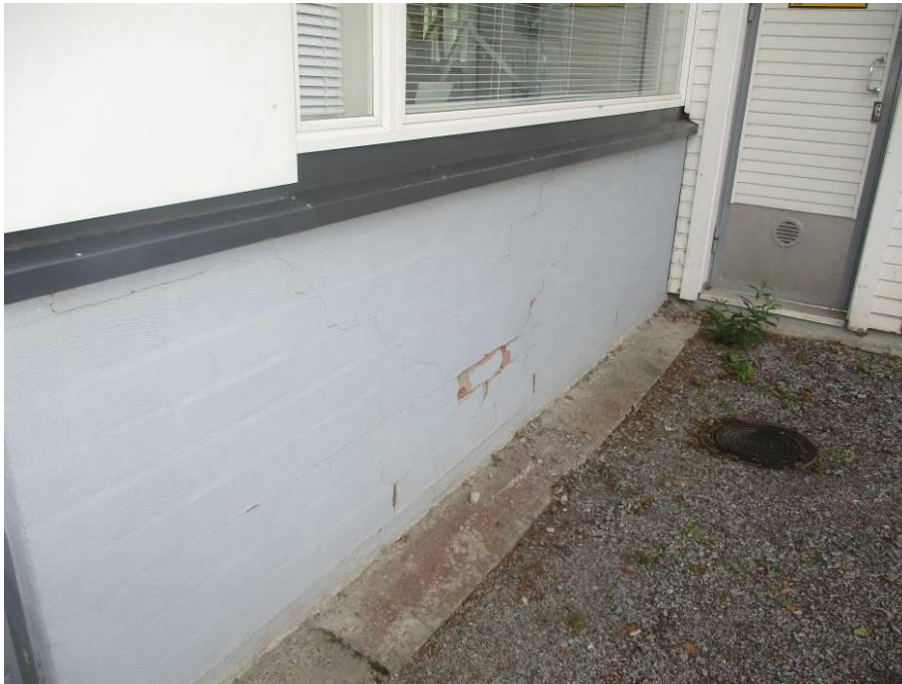
Kuva 20. Puutyöluokan seinässä on vaurio julkisivussa.

Tiiliverhoillun julkisivun alimmalla tiilirivillä on tuuletusraot joka kolmannessa pystysaumassa. Julkisivun tiiliverhous on vaurioitunut puutyöluokan sisäpihan puoleisesta seinästä. Seinä on vaurioitunut traktorin kauhan osumasta. Muutoin tiiliverhouksessa ei havaittu vaurioita.

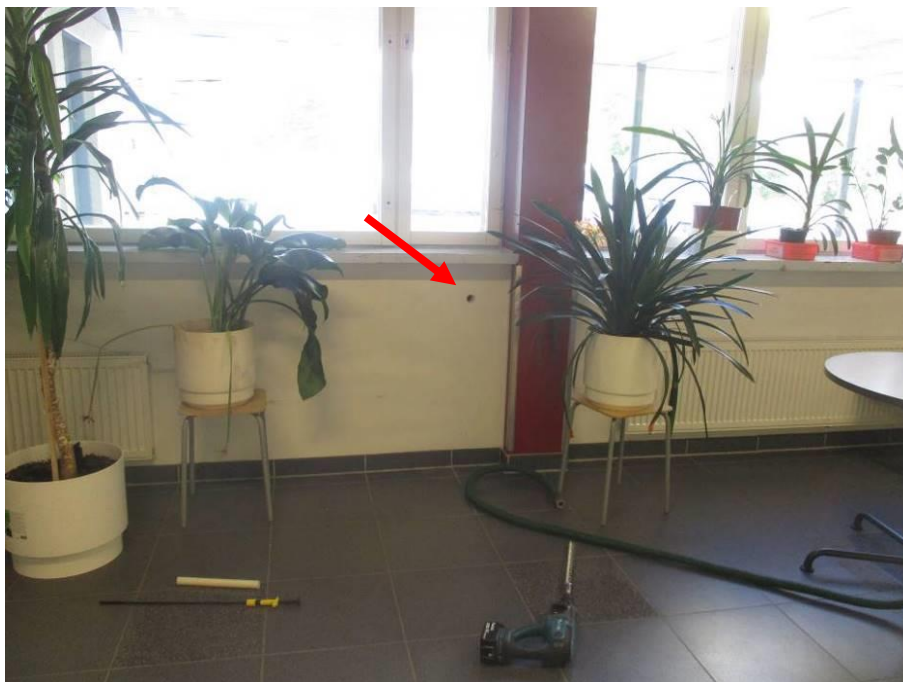
- Rakenne: Maali, tasoite, kahi-tiili 120 mm, mineraalivilla 140, ilmaväli, julkisivutiili.
- Rakenneavaus tehtiin aulan etupihan puoleiseen ulkoseinään.
- Ulkoseinään tehtiin rakenneavaus 28 mm poralla ja rakenteesta otettiin materiaalinäyte ulkoseinän lämmöneristeestä (**MN 8**) suojaputken ja pinsettien avulla.
- Rakenneavaus tehtiin etupihan puoleiseen ulkoseinään 70 cm lattiapinnan yläpuolelle ja materiaalinäyte otettiin keskeltä ulkoseinän lämmöneristystä.
- Tuloksien mukaan materiaalissa on epäily mikrobikasvusta.

*Kuva 24. Aulan etupihan puoleisen seinän rakenneavaus.*

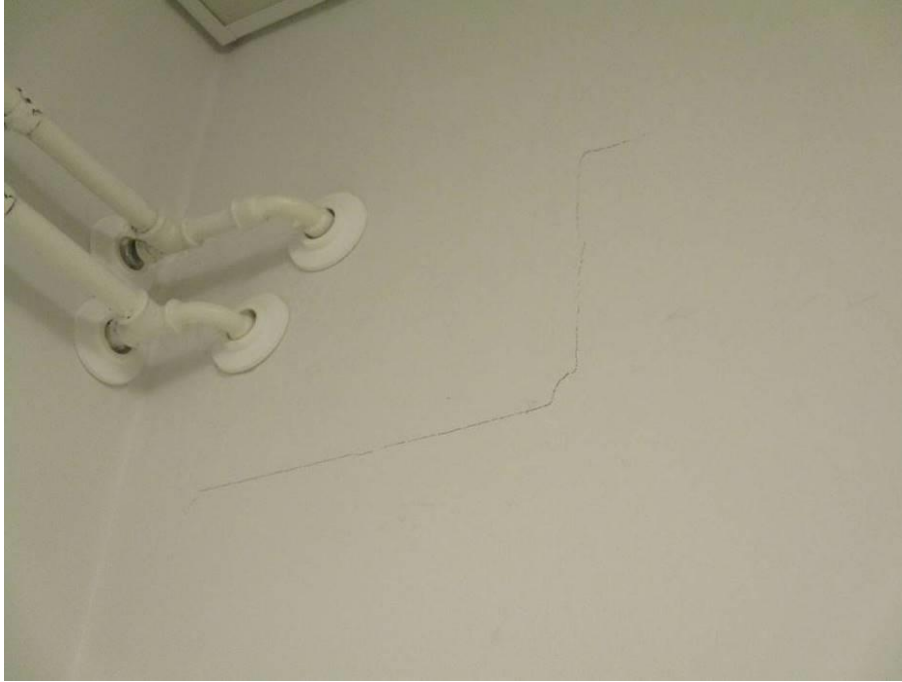
Muuratuissa väliseinissä havaittiin etenkin aulan luokkahuoneitten puoleisissa seinissä halkeamia. Muuratut väliseinät ovat asennettu lattiapinnan päälle. Tutkimuksen yhteydessä oli havaittu alapohjan betonilaatan painuneen 10-20 mm, jolloin muuratut seinät halkeavat painuman myötä.

*Kuva 28. Muuratussa seinässä halkeamia.*

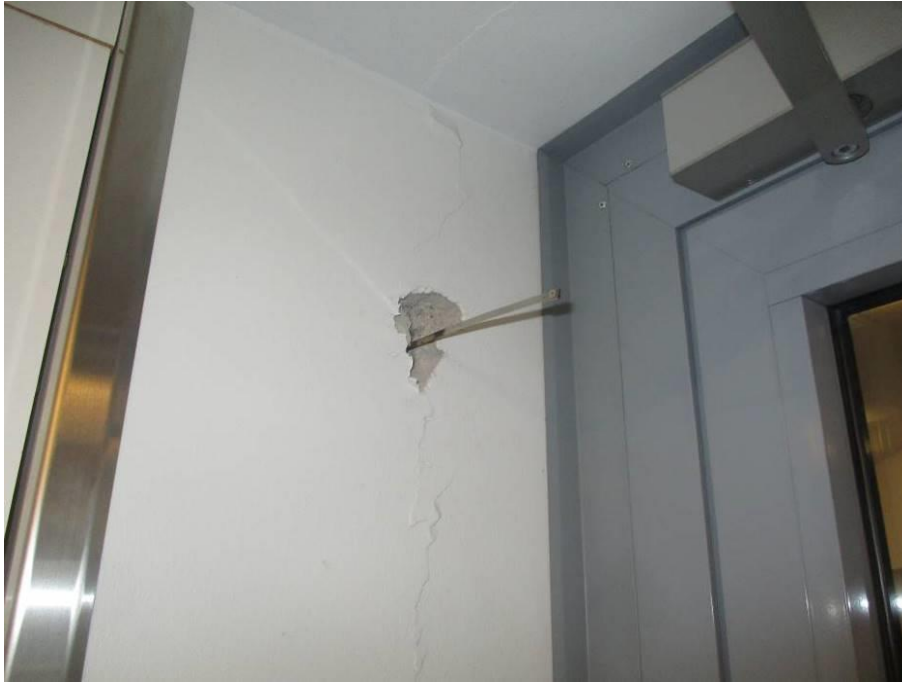
Jäykistävän seinän ja laajennuksen osan oviaukoissa on halkeamat 150 mm valujen välissä. Betonivalujen välissä on n. 5 mm rako, joka on oviaukkojen kohdilta ylitasoitettu. Oviaukkojen kohdilta kuitenkin tasoitteet ovat haljenneet ja rappaukset paikoin irronneet. Rakojen kautta tulee paikoin runsaastikin vuotoilmaa merkinantosavulla tutkittuna.

*Kuva 29. Halkeama laajennuksen kohdalla oviaukossa. Metallilevy menee kuorien väliin.*

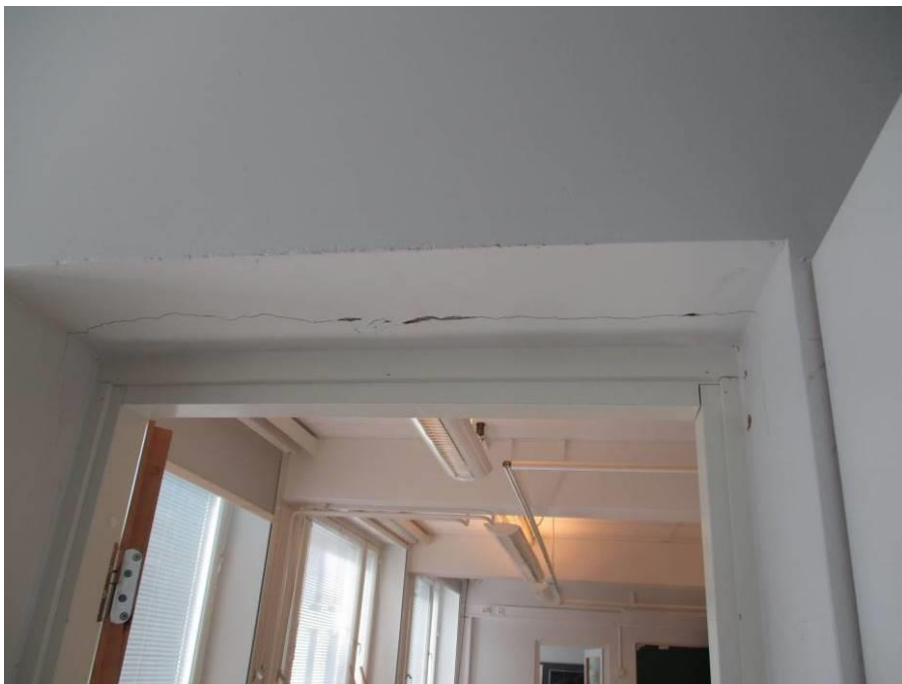
Jäykistävän seinän ja laajennuksen saumakohdan betonimuurien halkeamien kautta on suoraan ilmayhteys lattian alapuolella olevaan anturaan. Alapohjan tutkimuksen yhteydessä havaittiin muottilautoituksia anturan päällä, joita ei ole voitu poistaa betonimuurin alta. Muottilautojen mahdollisen lahoamisen myötä väliseinän kautta on ilmayhteys aina maaperään saakka.

*Kuva 30. Halkeama kuvaamataidon luokan jäykistävässä seinässä.*

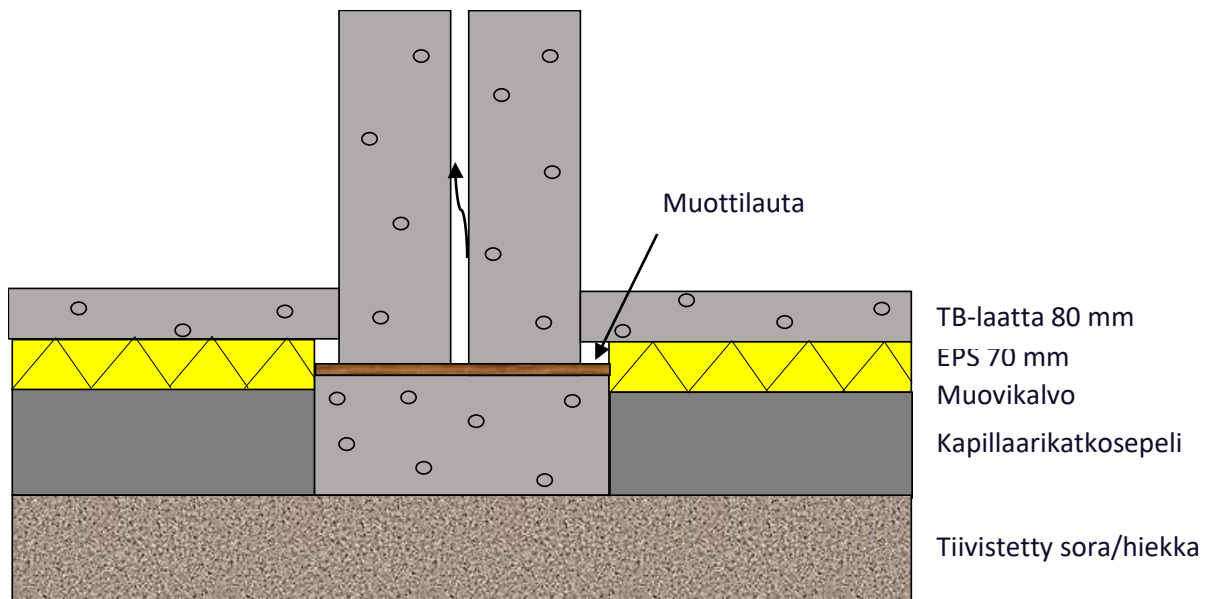
Kuva 31. Periaatepiirros jäykistävästä seinästä. Jäykistävän väliseinän kautta vuotoilmaa anturasta ja mahdollisesti alapohjasta.

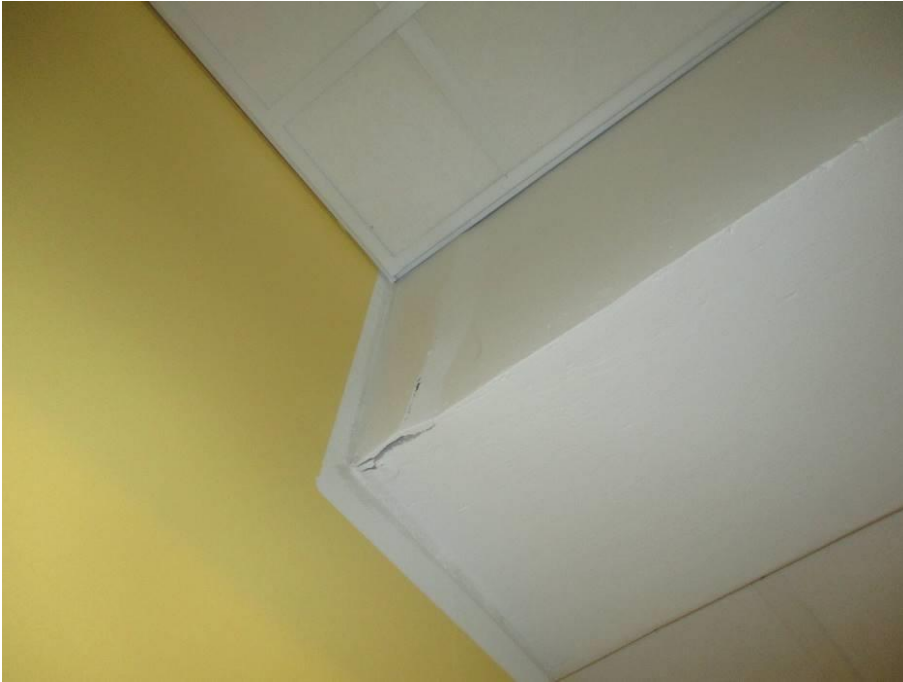
*Kuva 34. Palkin tasoite on osittain irronnut*

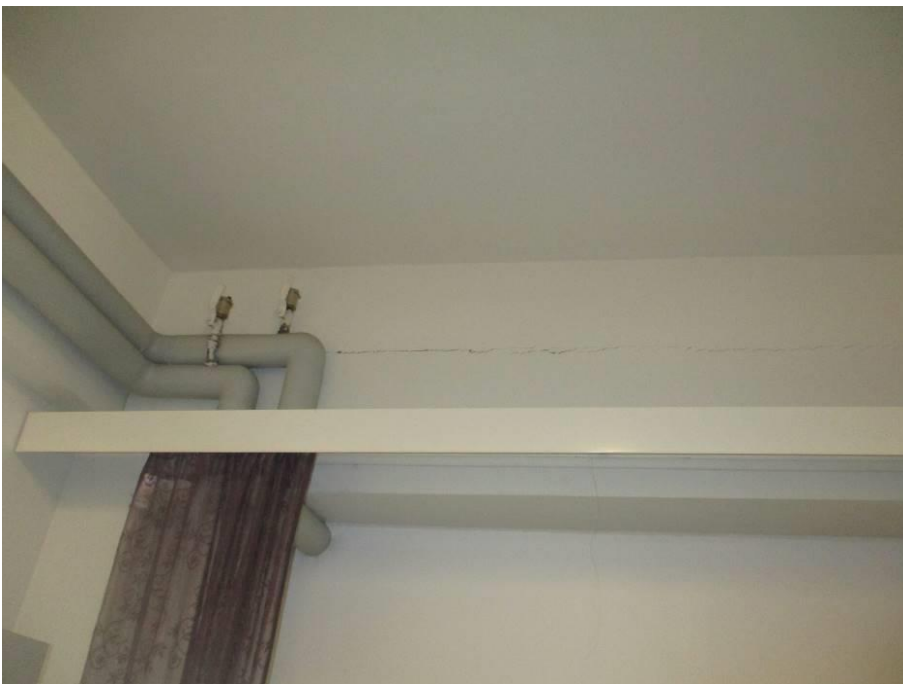
*Kuva 35. Siivoojien taukhuoneessa halkeama palkissa*

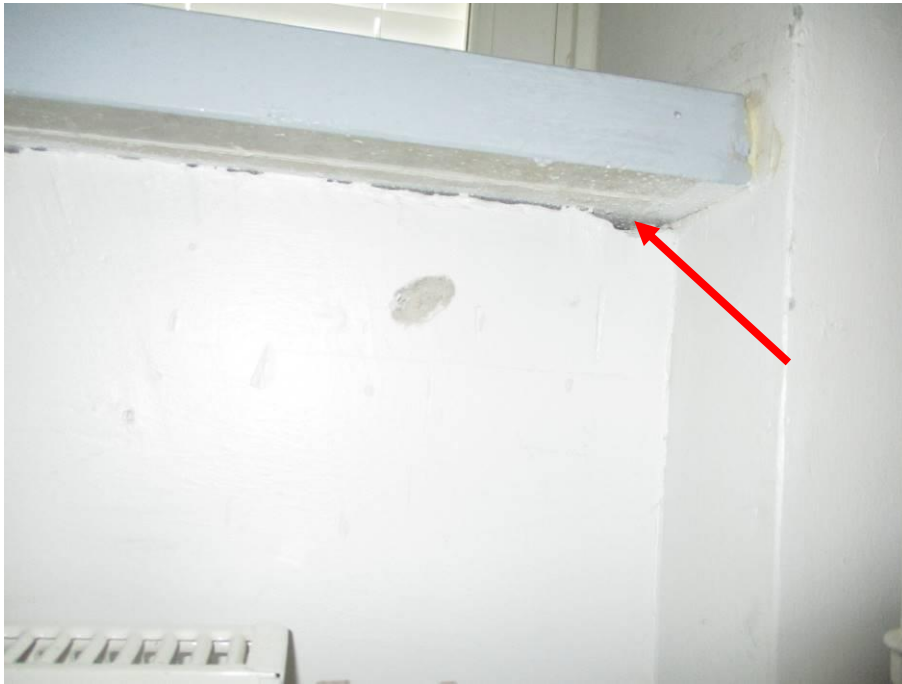
Vuotoilmareittejä rakenteesta ja tilojen välisiä läpivientejä kartoitettiin ohuen metallilevyn ja merkkisavun avulla. Vuotoilmareittejä havaittiin etenkin niissä kohdissa, missä alapohjan valut ovat valettu osastoittain ja erillisen anturan päälle muuratut tai valetut seinät lävistävät lattian. Kutistuman myötä lattia-seinä saumakohtaan on muodostunut ilmavuotoreittejä. Muutoin il-mavuotoreittejä rakenteesta sisäilmaan havaittiin ikkunapenkkien alareunoissa ja alapohjan läpivientien kautta. Ikkunapenkit tarkastettiin pistokoeluontoisesti, eikä kaikkia ikkunoita tarkastettu.

*Kuva 36. Ikkunapenkin alareunan kautta ilmavuotoa.*

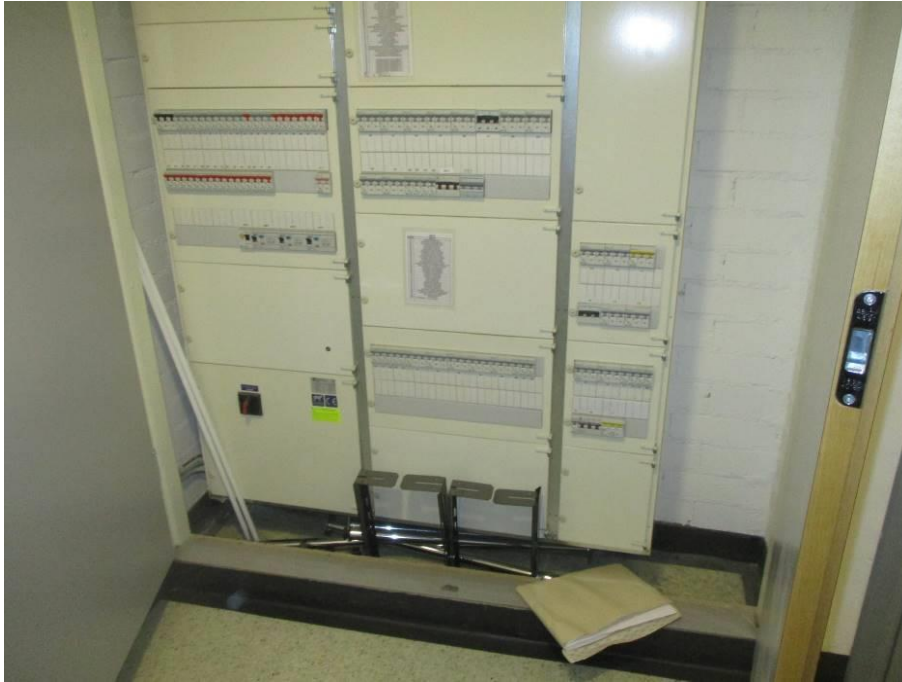
Puutyöluokkaan johtavan sähkökaapin ilmassa on voimakas mikrobivaurioon viittaava haju. Sähkökaapin takaseinä rajoittuu puutyöluokan varastoon, missä on myös mikrobivaurion hajua. Sähkökaapin takaseinä on muurattu seinä, joka lähtee lattiapinnan päältä. Sähkökaapin muurattu takaseinä on muurattu puskuun sivuseinää vasten ja seinät ovat tasoitettuja ainoastaan varaston puolelta, sähkökaapin puolelta seinät ovat tiilipinnalla. Seinä nurkkaus on haljennut ja tasoite epätiivis, jolloin halkeaman kautta ilmaa ja samalla hajua siirtyy varaston puolelta sähkökaappiin. Lisäksi sähkökaapissa on putkiston läpivientejä lattiassa, jolloin läpivientien kautta vuotaa ilmaa alapohjasta sisäilmaan.

*Kuva 37. Sähkökaapissa havaittiin selvää mikrobiperäistä hajua*

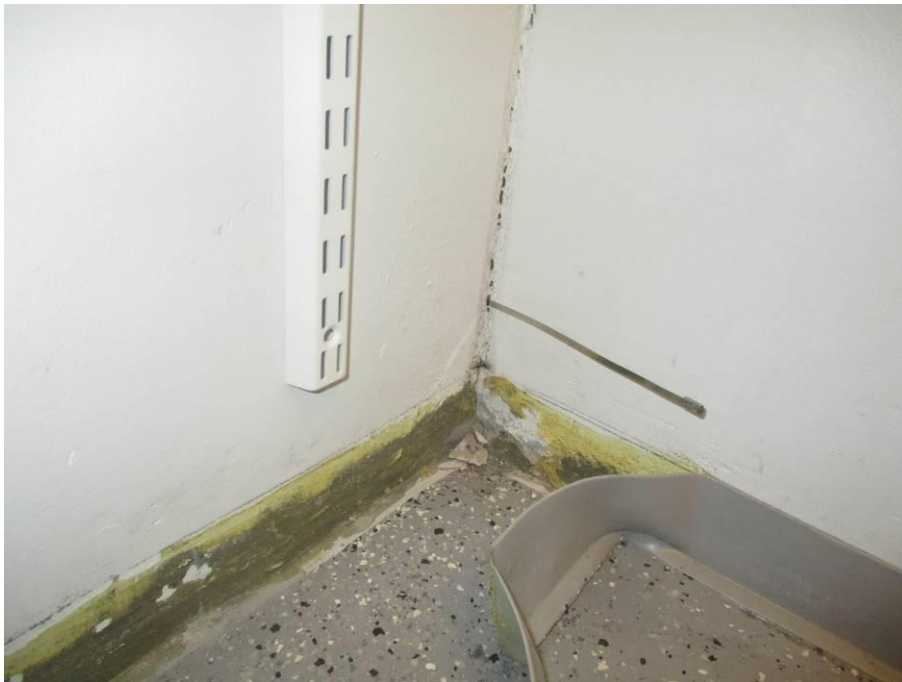
*Kuva 38. Varaston väliseinän halkeamien kautta siirtyy ilmaa sähkökaappiin.*

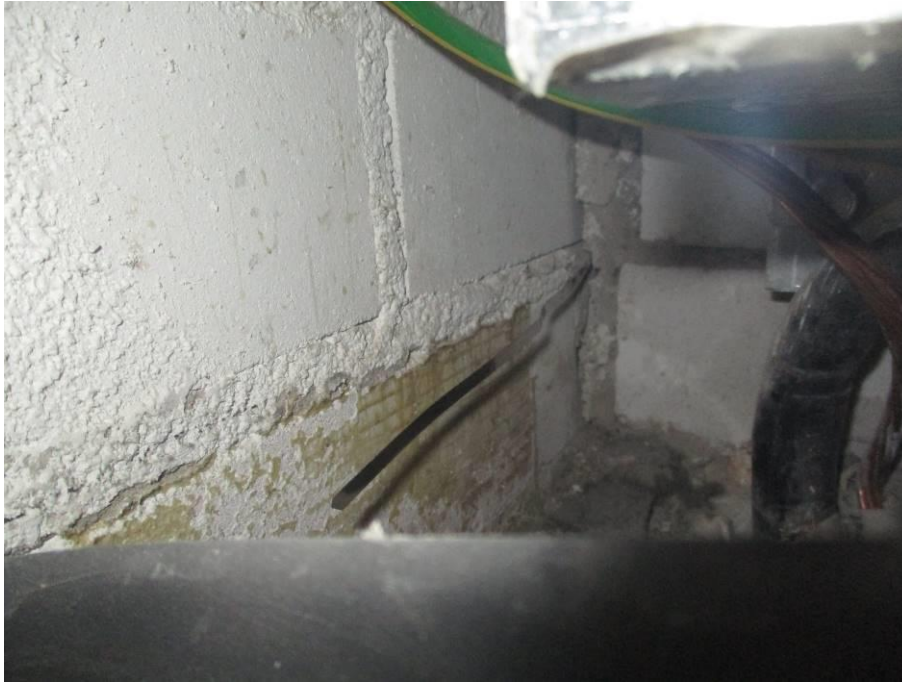
*Kuva 39. Raon kautta ilmaa siirtyy varaston puolelta ja sähkökaappiin.*

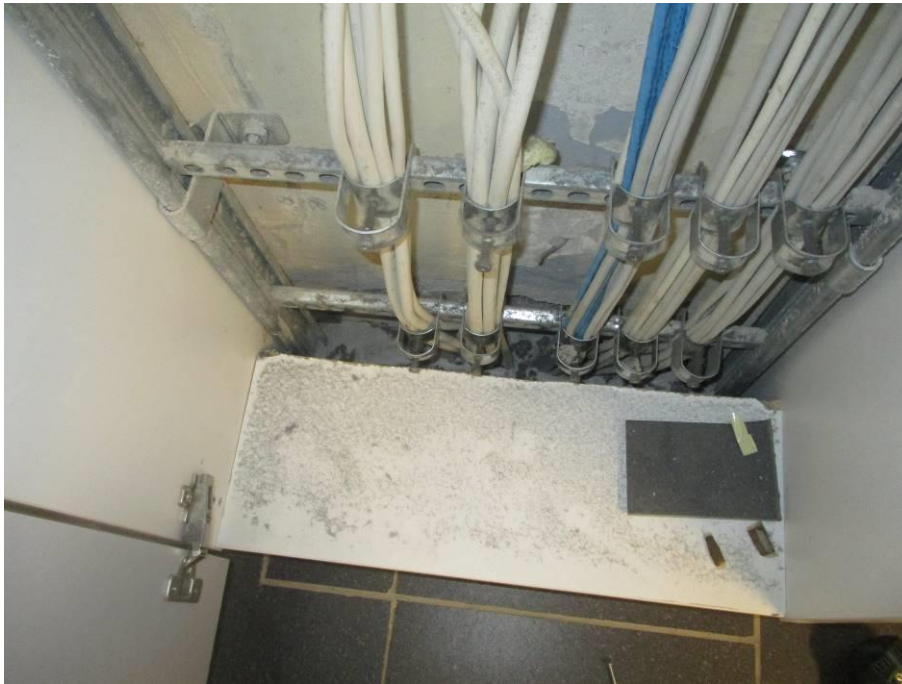
Laajennuksen puoleista väliseinää vasten on kaappi, jossa on sähköasennuksia. Kaapissa oli voimakas mikrobivaurioon viittaava haju. Sähkövedot nousevat alapohjan kautta alaslaskuun. Nykyinen väliseinä on vanha ulkoseinä, jossa myös alapohjan valu katkeaa. Sähkövetojen läpivientien kautta sekä lattia-seinä saumakohdan kautta ilmaa vuotaa rakenteesta kaappiin.

*Kuva 41. Kaapissa oli mikrobivaurion haju. Alapohjassa läpivientejä, joiden kautta tulee ilma-  
vuotoa.*

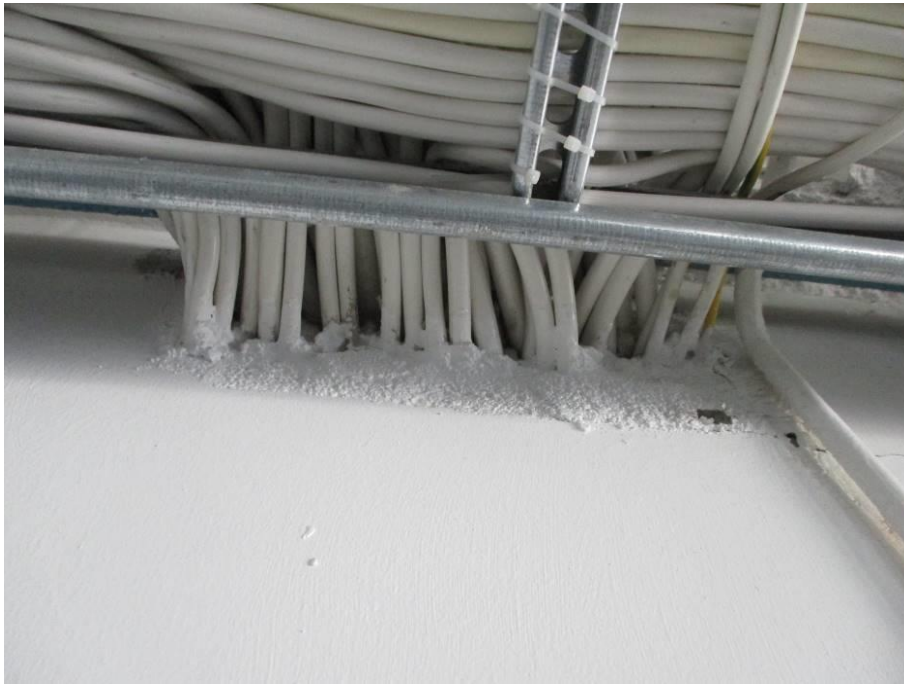
*Kuva 42. Sähköjohtojen läpivienneistä on vuotoilmareittejä tilojen välillä*

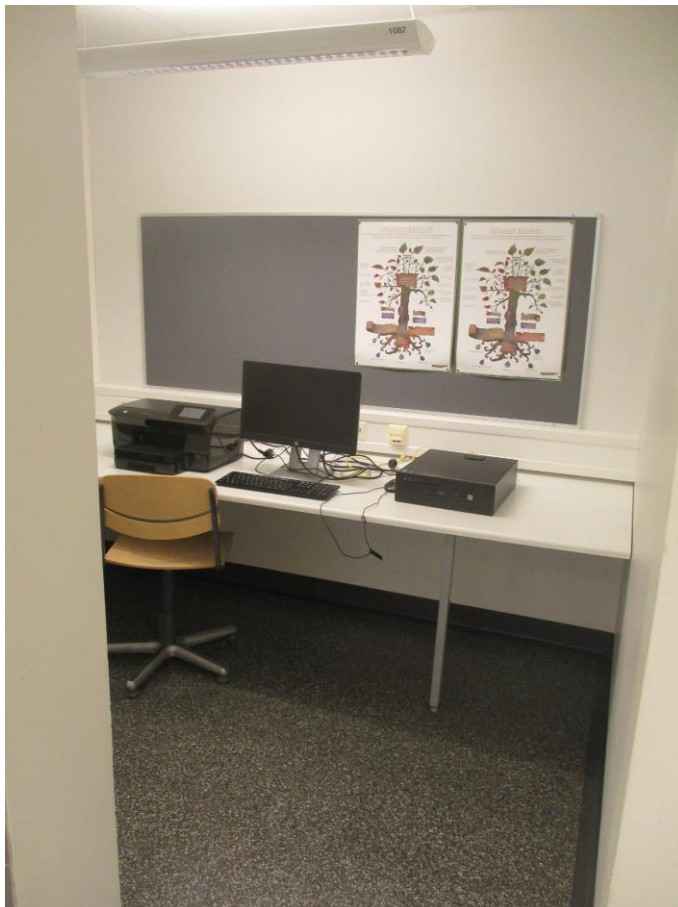
Luokahuoneissa on linoleum valmisteisia kiinnitystauluja. Linoleum tauluista emittoituvat päästöt ovat itsessään hajuhaitta.

*Kuva 43. Linoleumi taulu luokassa.*

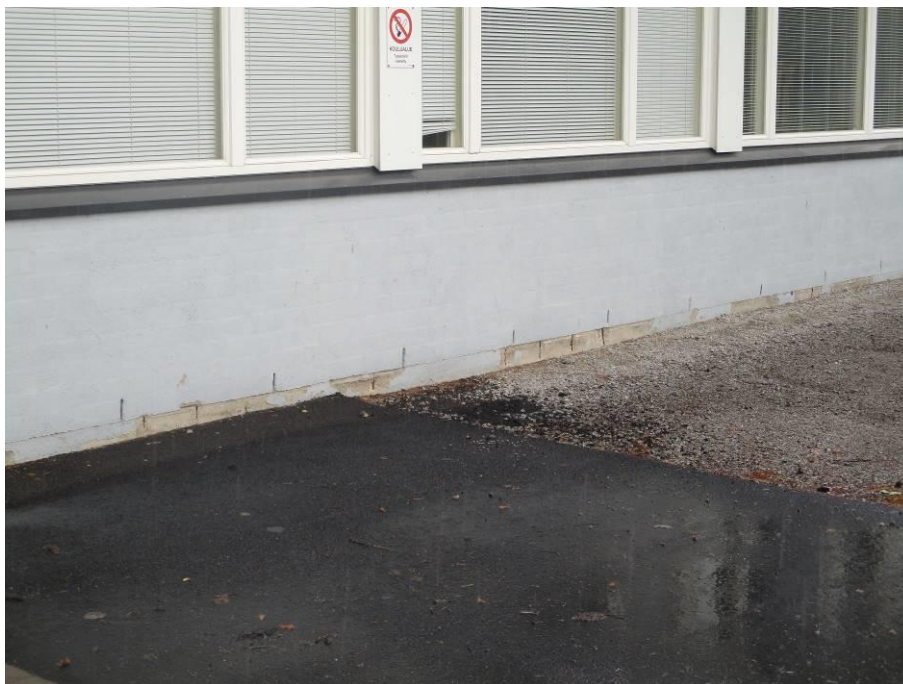
*Kuva 46. Sokkelin pinta on monin paikoin rapautunut.*

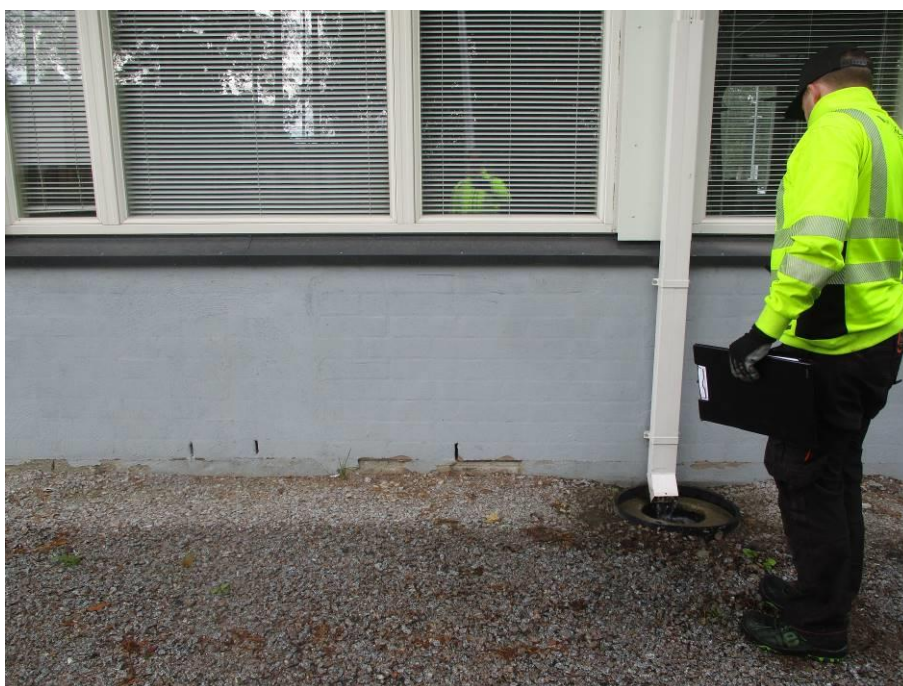
*Kuva 47. Sokkelin pinta on vaurioitunut hakasteräksien kohdilta.*

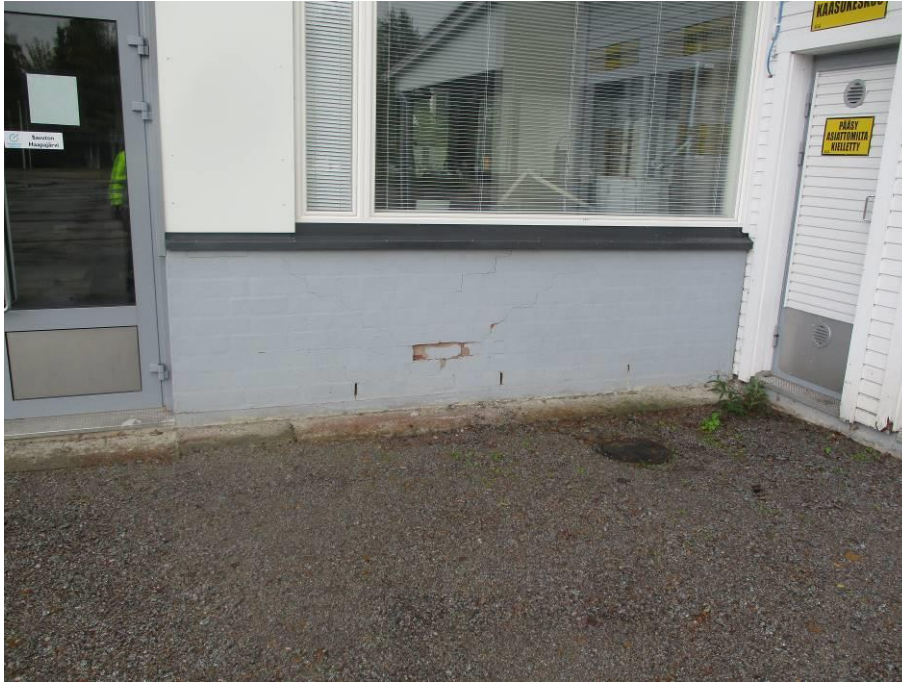
*Kuva 50. Julkisivussa vaurioita.*

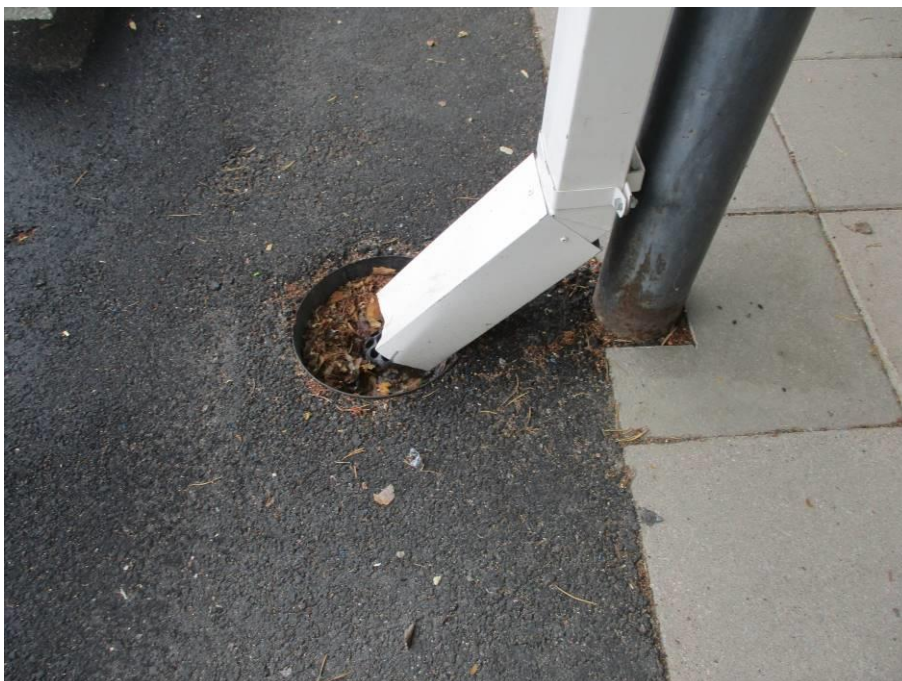
Kattovedet ovat johdettu syöksytorvista rännikaivoon. Rännikaivot olivat paikoin lehtien ja roskien tukkimat. Muutoin sadevesijärjestelmässä ei havaittu puutteita.

*Kuva 53. Sadevedet ovat johdettu rännikaivoon.*

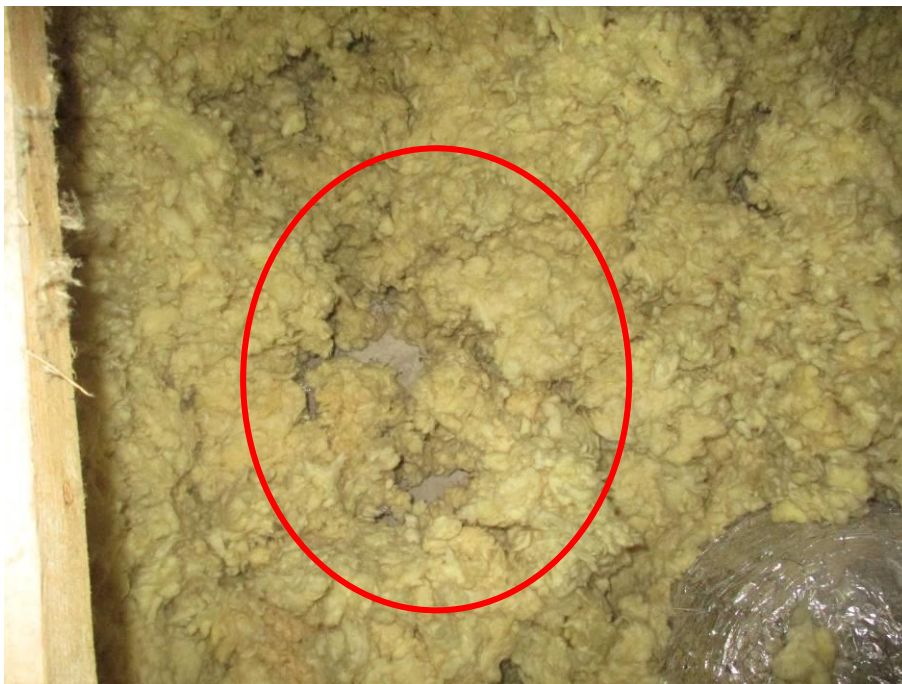
Yläpohja tarkastettiin aistinvaraisesti. Yläpohjassa ei havaittu kosteusvaurioita tai muita vaurioon viittaavia jälkiä. Yläpohjan lämmöneristys on epätasainen, minkä vuoksi kylmäsiltojen kautta tapahtuu energiahukkaa. Yläpohjan lämmöneristys tulee tasoittaa.

Kuva 56. Yläpohjan eristys on epätasainen. Holvin yläpinta on paikoin näkyvissä.

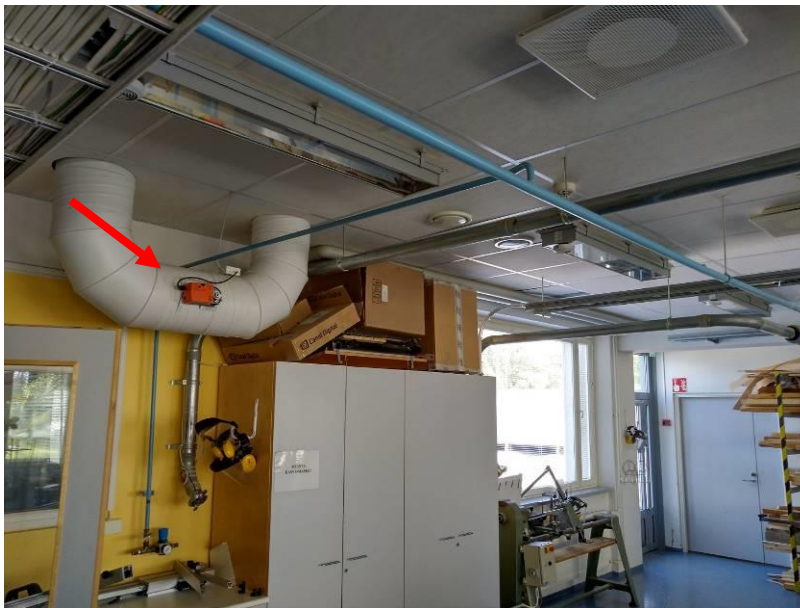
*Kuva 67. Purunpoistoa varten sulkeutuva yleispoiston pelti ei auta juurikaan alipaineeseen purunpoistoa käytettäessä.*

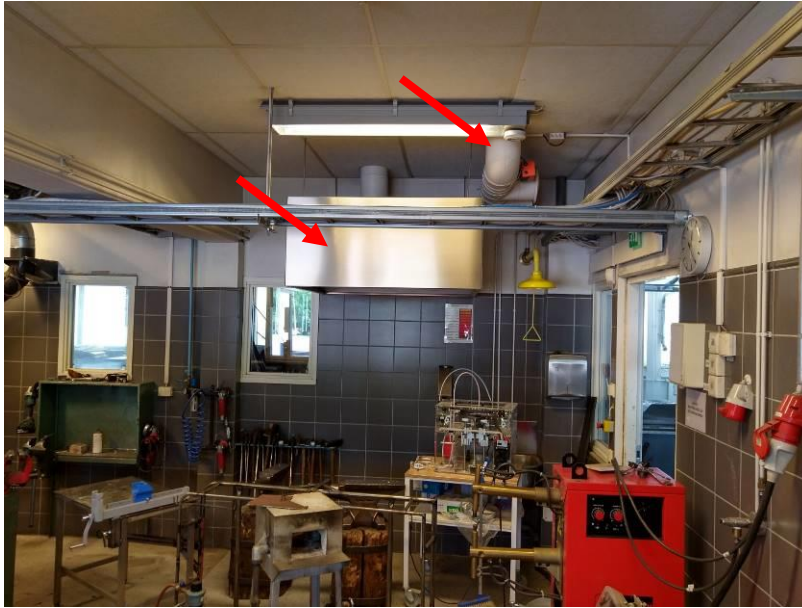
*Kuva 68. Kuumankäsittelytilan yleispoiston sulkeutuva moottoripelti ei auta juurikaan alipaineeseen kohdepoistoja käytettäessä vaan paine siirtyy viereisiin poistoihin. Ahjon imuri toimii myös yllälämmön poistona tarvittaessa.*

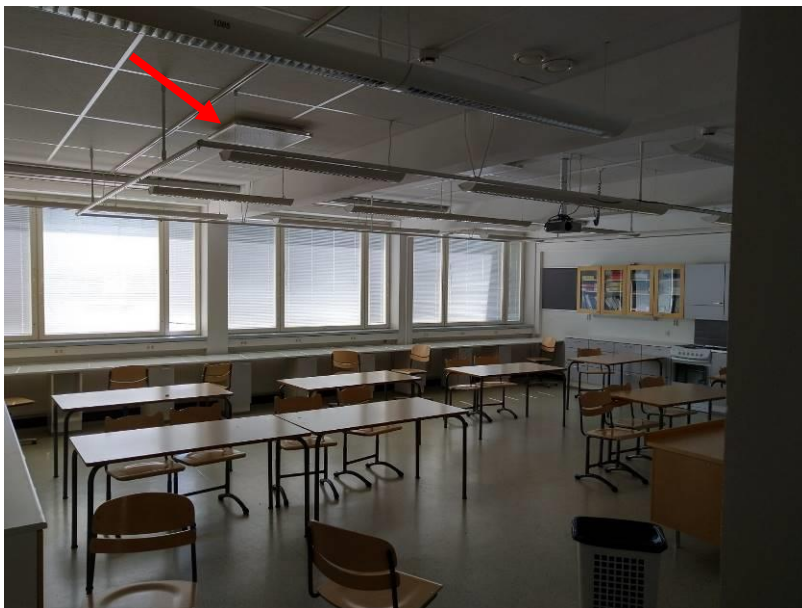
*Kuva 69. TKB tuloilmahajoittajat eivät ole ilmanjaottelultaan optimaalisia*

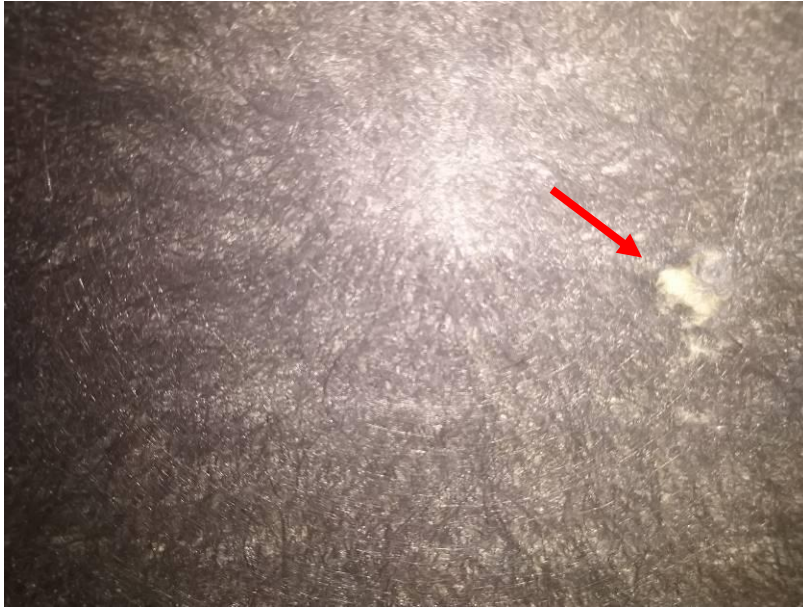
Iv-koneen tulokammiossa äänenvaimennuslamelleissa on käytetty harsopäällysteistä mineraalivillaa.

*Kuva 72. Tuloilmakammion äänenvaimennuslamelleissa harsopinnoite ja sisällä mineraalivilla*
