# **Kosteus- ja sisäilmatekninen kuntotutkimus Raportti**

**K.J. Ståhlbergin koulu  
Pohdinkatu 9  
85800 Haapajärvi  
15.4.2020**

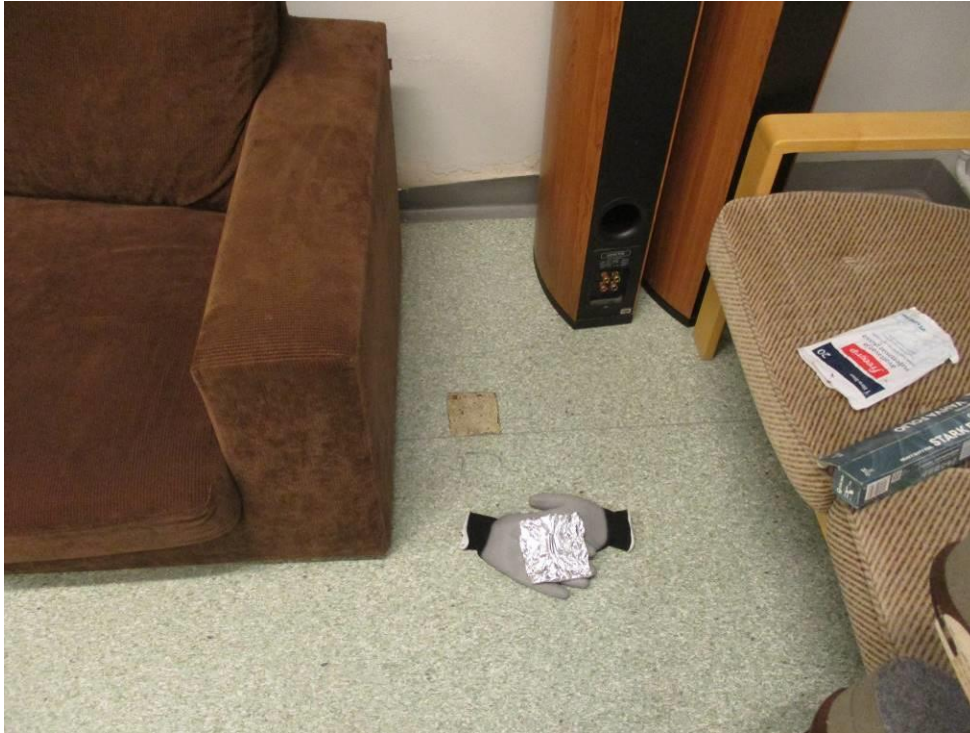
- Luokkahuoneen 3 B lattiapinnat oli mitattu kosteiksi pintakosteuskartoituksessa. Lisäksi luokkahuoneen alapohjan hiekka oli todettu märäksi.
- Luokasta 3 B otettiin VOC- materiaalinäyte (**VOC MN 1**) lattian pintamateriaalista luokkahuoneen takaosasta. **Tuloksien mukaan yksittäisessä yhdisteessä on viite-arvot ylittäviä pitoisuuksia.** Tuloksien mukaan maton TVOC on  $130 \mu\text{g}/\text{m}^3\text{g}$ , missä **2-etyyli-1-heksanolia on  $110 \mu\text{g}/\text{m}^3\text{g}$** , kun PVC- pinnoitteiden viitearvoja ovat 2-etyyli-1-heksanolille  $50\text{--}70 \mu\text{g}/\text{m}^3 \text{ g}$  pehmittimestä riippuen.

Kuva 7. 3B luokan muovimaton VOC-materiaalinäyte.

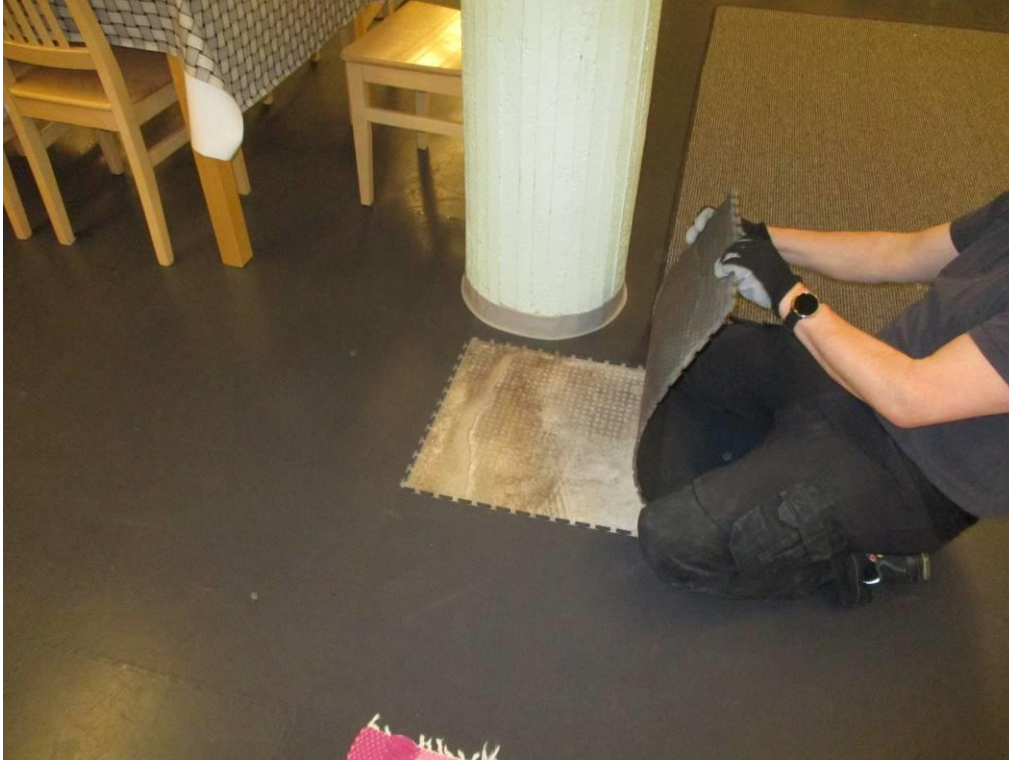
Alapohjan betonilaatta todettiin mittauksessa märäksi jokaisessa mittauskohdassa.

Kuva 13. AP-IP luokan lattia.

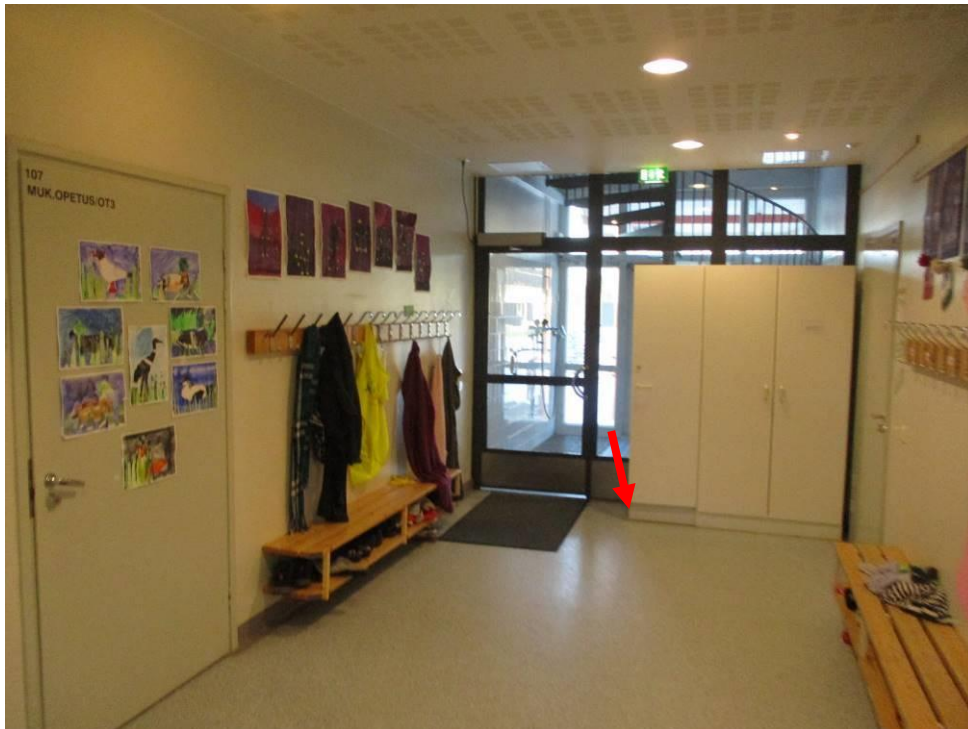
- Alapohjarakenne tarkastettiin poraamalla reikä alapohjasta rossitilaan asti.
- **Rakenne:** Muovimatto, betonilaatta, askeläänieriste, betonilaatta, ryömintätila 500 mm, hiekka
- Avauksen kautta voitiin todeta, että alapohjassa on muottilaudat paikoillaan. Porareian kautta tulee mikrobivaurioon viittaavaa hajua.

Kuva 21. Rakenneavaus hallintosiiven alapohjaan.

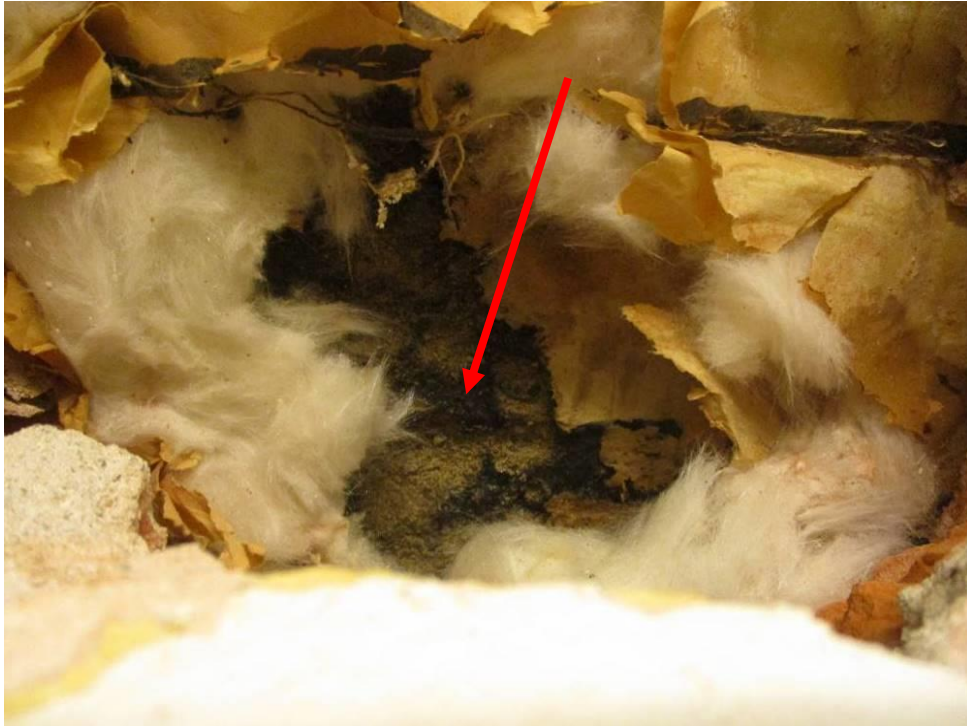
Kuva 28. Kivihiilipiki perusmuurissa. Tutkimuksen yhteydessä pikikerrosta rikottiin.

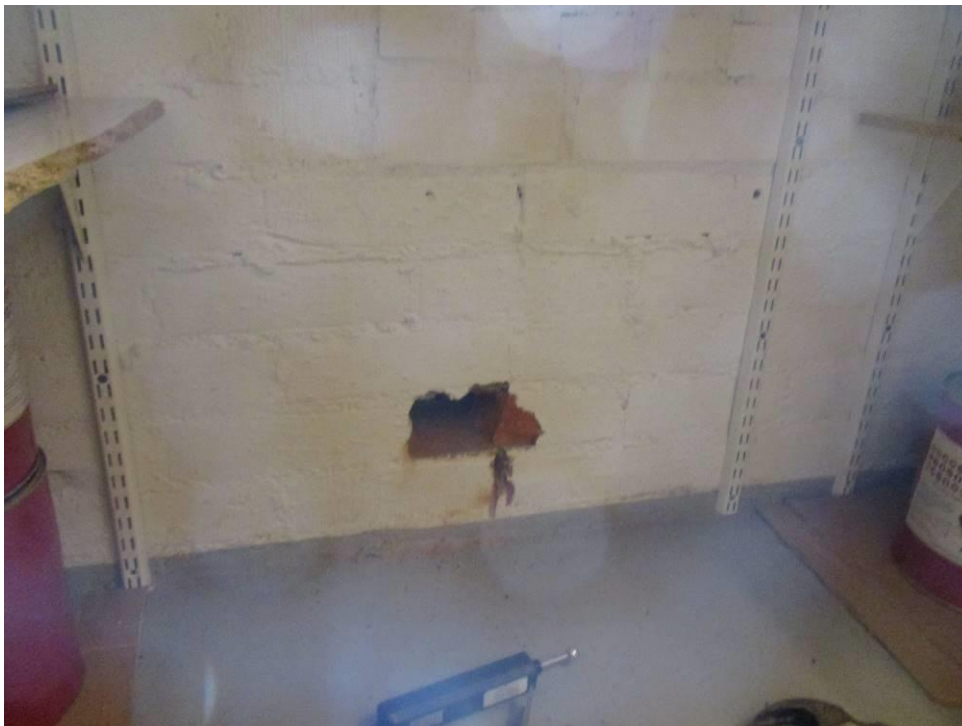
- Perusmuurin kosteus tarkastettiin vedeneristeen läpi pintakosteudenosoittimella. Perusmuuri on märkä. Vedeneristeessä ei havaittu tutkitulla osalla epätiiveyksiä.

Kuva 30. Talouskellarin rakenneavaus.

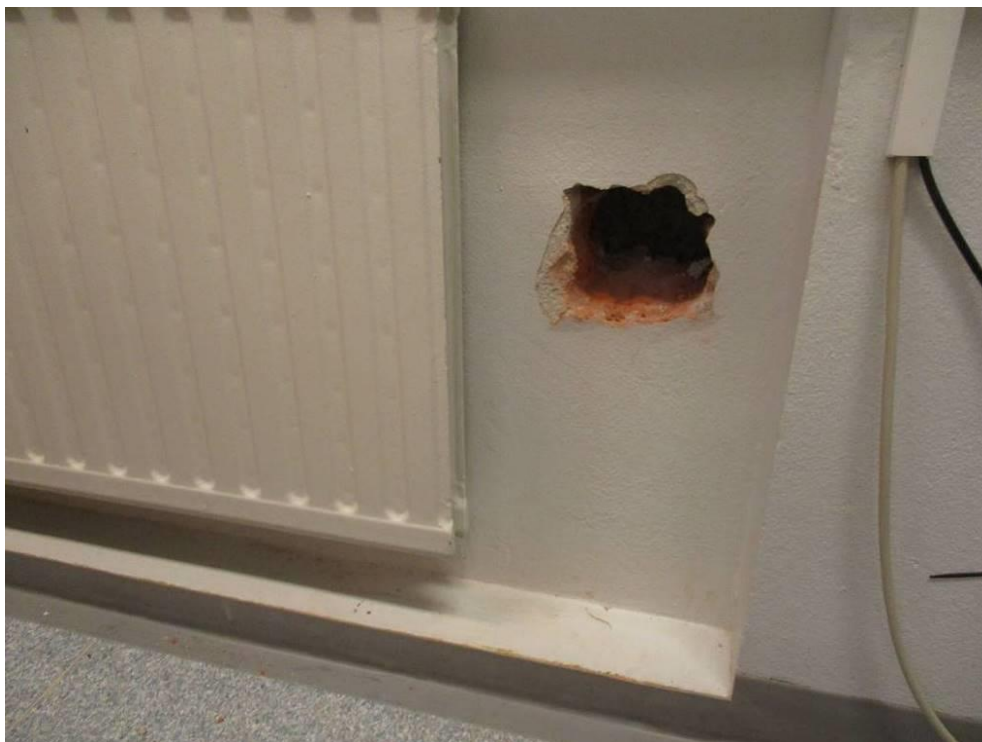
- Luokkaan 130 tehtiin rakenneavaus ulkoseinään. Luokka 130 sijaitsee 1 kerroksessa.
- **Rakenne:** Tasoite, tiili 200, Toja-eriste 50, mineraalivilla 20, tiili
- Ulkoseinässä on patterisyvennykset, mihin rakenneavaus tehtiin. Ulkoseinä on tiili-villa-tiili rakenteinen, missä lämmöneristeenä on sekä Toja-eristettä että mineraalivillaa.
- Ulkoseinän Toja-eristeestä (**mikrobi MN 5**) ja mineraalivillasta (**mikrobi MN 6**) otettiin mikrobinäytteet. Tuloksien mukaan molemmissa näytteissä on epäily mikrobikasvusta.

Kuva 34. Luokan 130 rakenneavaus.

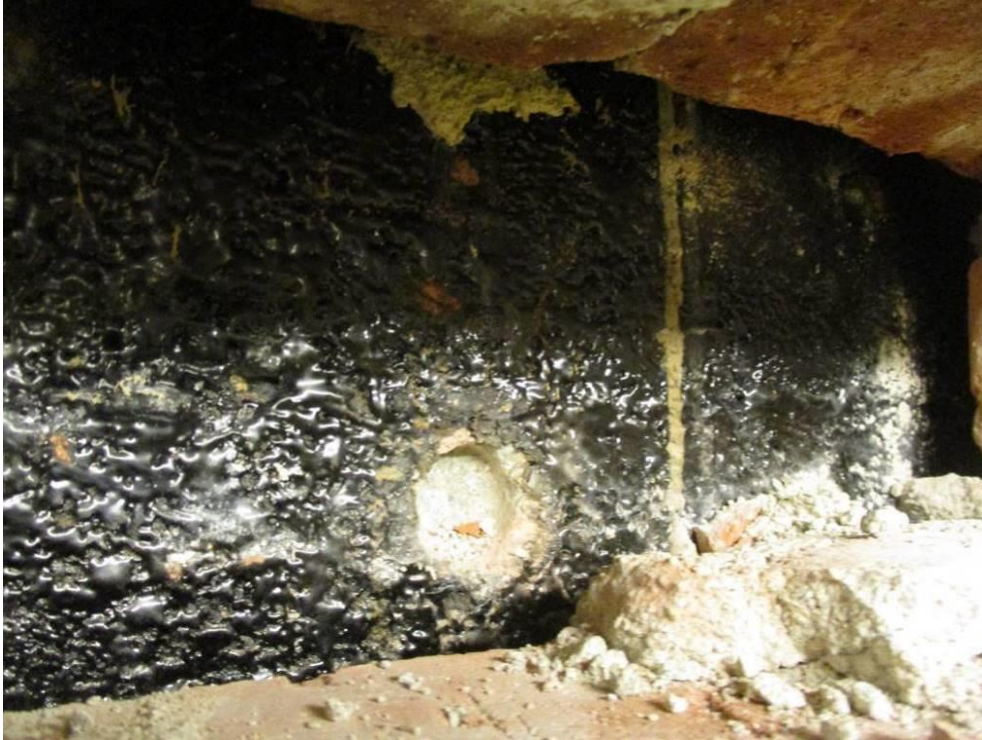
Kuva 39. Kivihiilipiki tiilikuoren taustalla.

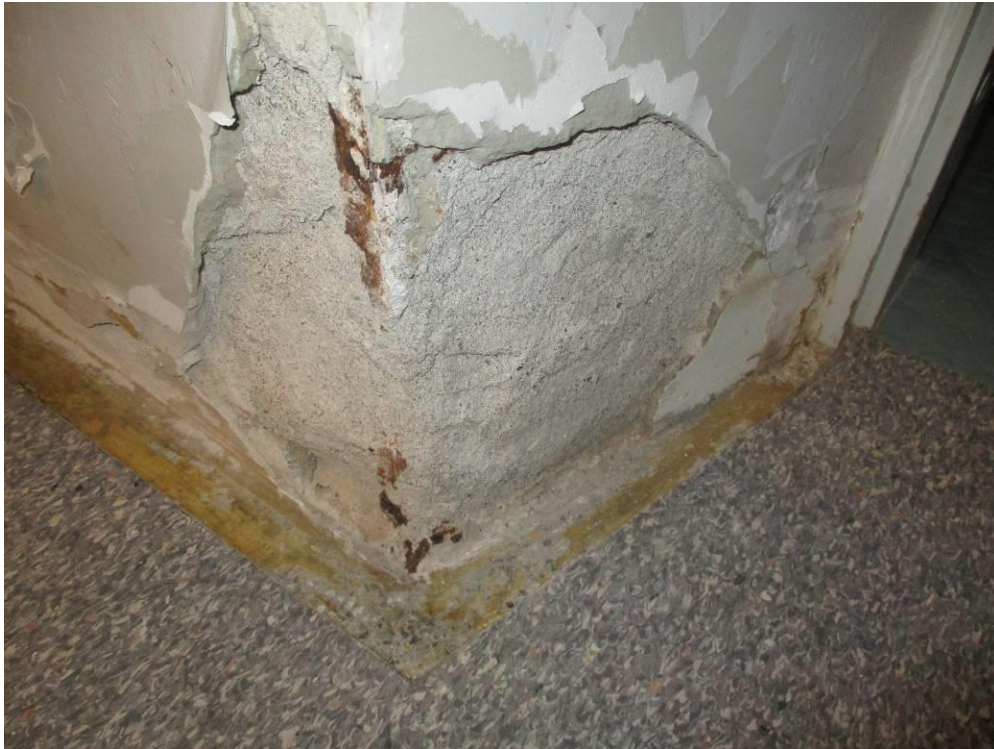
- Kellarikerroksen väliseinien tasoitteet ovat irronneet alustastaan. Tasoitteen taustalla on kalkkihärmettä, mikä viittaa kosteuden nousuun rakenteessa.
- Puukäsityöluokan välioiven kohdalla seinän tasoitteet ovat irti alustastaan. Irronneet tasoitteet ja JL-lista poistettiin. JL-listan taustalla oli sokeritoukkia ja listan taustalla oli ummehtunut haju. Nurkkauksessa on pystyteräs, joka on ruostunut poikki.
- Puukäsityöluokan oven vierestä seinän tasoitteesta otettiin mikrobinäyte (**mikrobi MN 3**). Tuloksien mukaan materiaalissa on selvä mikrobikasvu.

Kuva 50. Puukäsityöluokan oven kohdalla seinän tasoite on irti alustastaan.

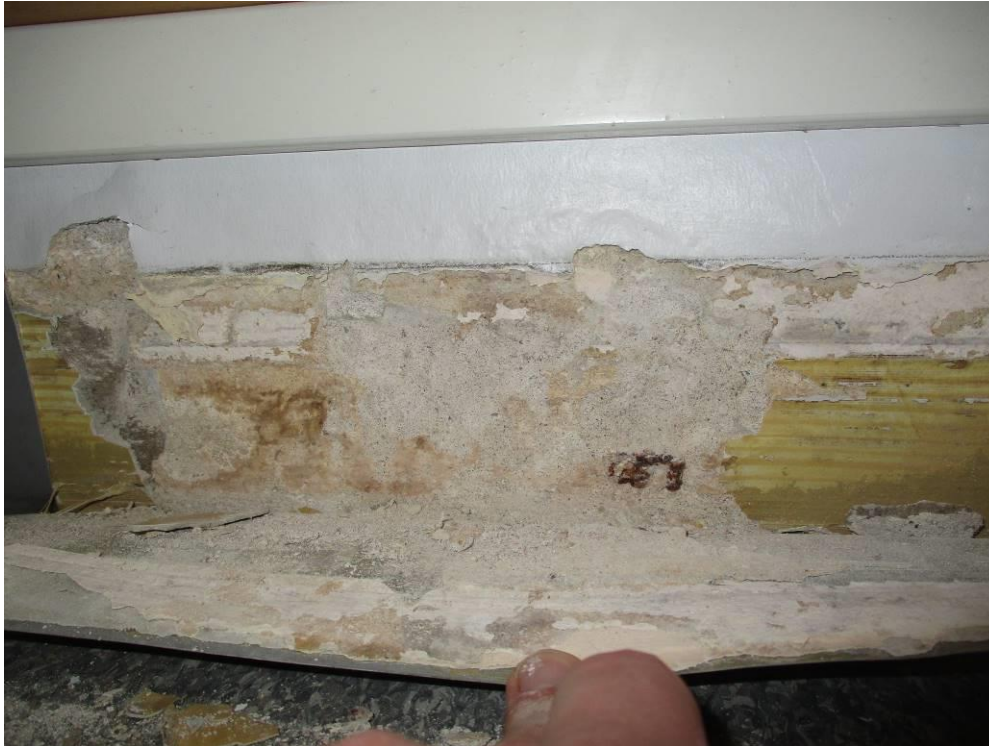
- Käytävän varrelta keittiön kohdalla väliseinän tasoite on irti alustastaan. Tasoitteesta otettiin mikrobinäyte (**mikrobi MN 1**). Tuloksien mukaan materiaalissa on selvä mikrobikasvu.

Kuva 51. Keittiön kohdalta tasoite irti alustastaan.

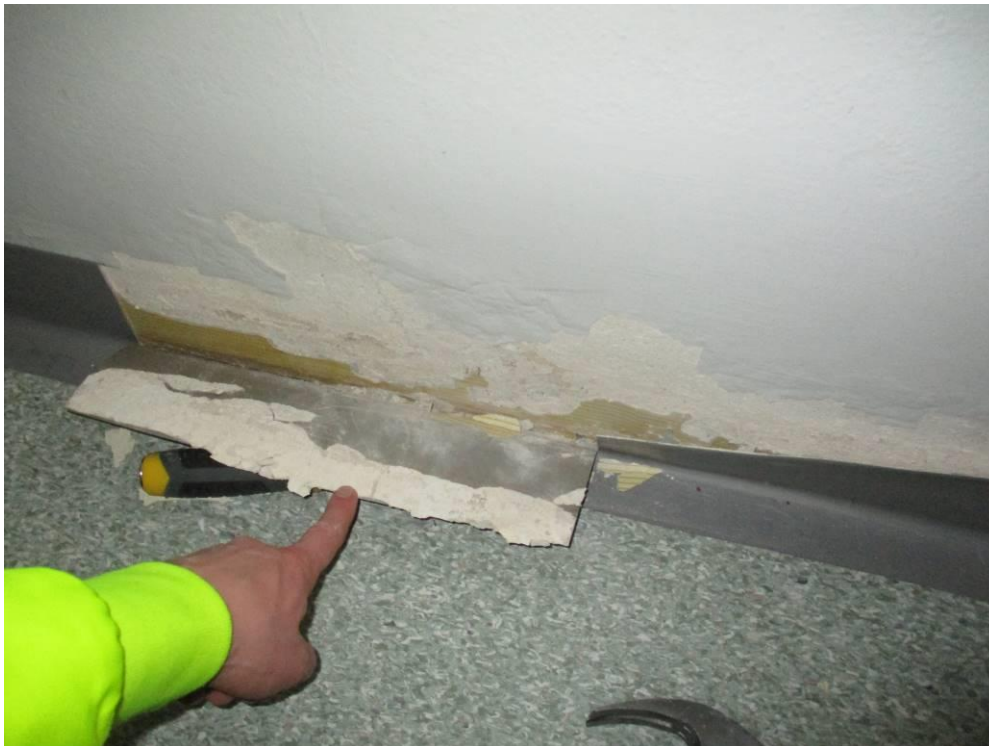
- Luokan 3B takaseinän tasoite on irti alustastaan. Tasoitteesta otettiin mikrobiinäyte (**mikrobi MN 2**). Tuloksien mukaan materiaalissa on selvä mikrobikasvu.

Kuva 52. 3B luokan takaseinän tasoite on irti alustastaan.

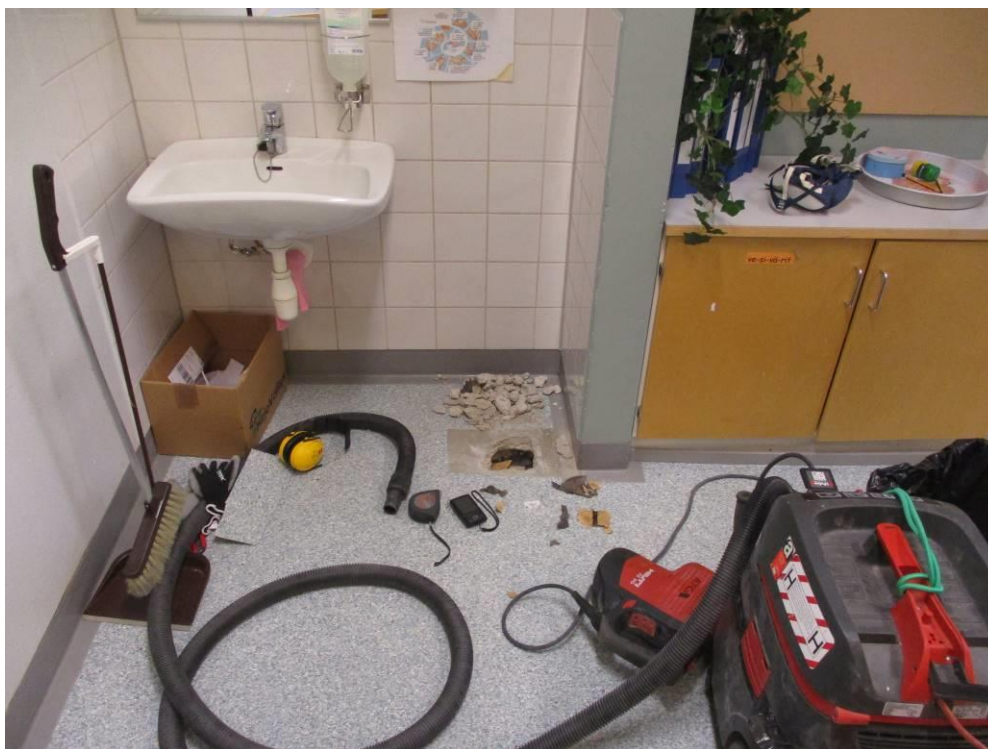
- Rakenneavauksen yhteydessä rakenteessa havaittiin voimakas kreosootin haju. Välipohjan askeläänieristeen tervapaperista otettiin materiaalinäyte PAH-näytteenä (**PAH MN 1**). Tuloksien mukaan materiaalia on käsiteltävä vaarallisenä jätteenä. Materiaalissa PAH-päästöt ovat yhteensä 12000 mg/kg, kun vaarallisen jätteen raja-arvo on 200 mg/kg.

Kuva 57. Luokan 130 välipohjan rakenneavaus.

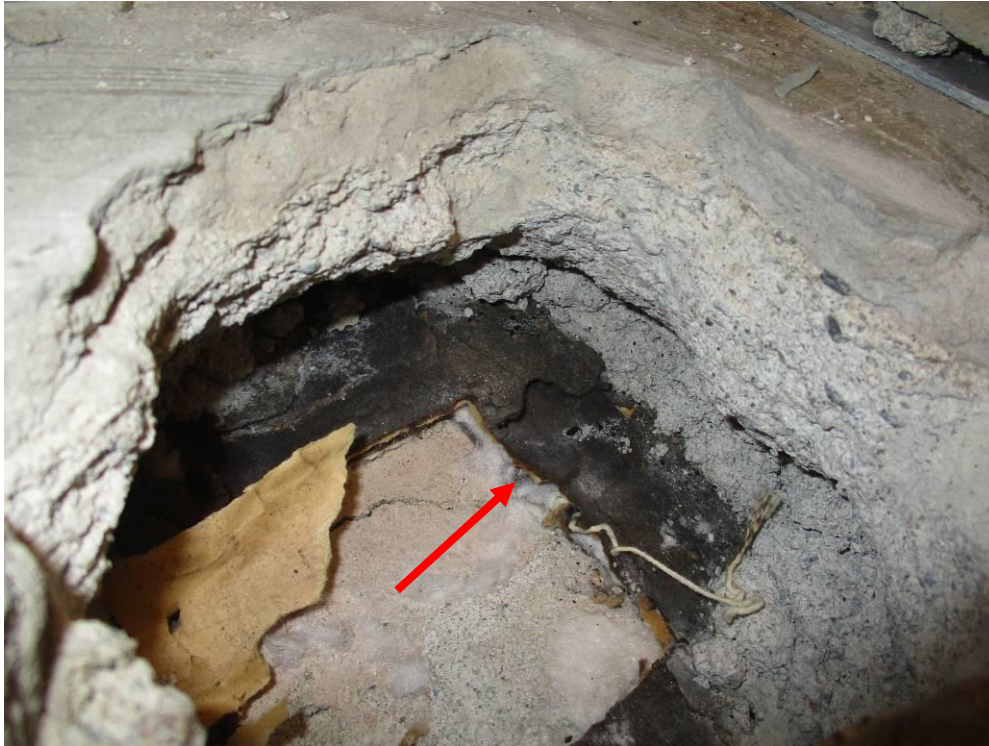
Kuva 59. Välipohjassa on tervapaperin sisälle asennettu ääneneristys.

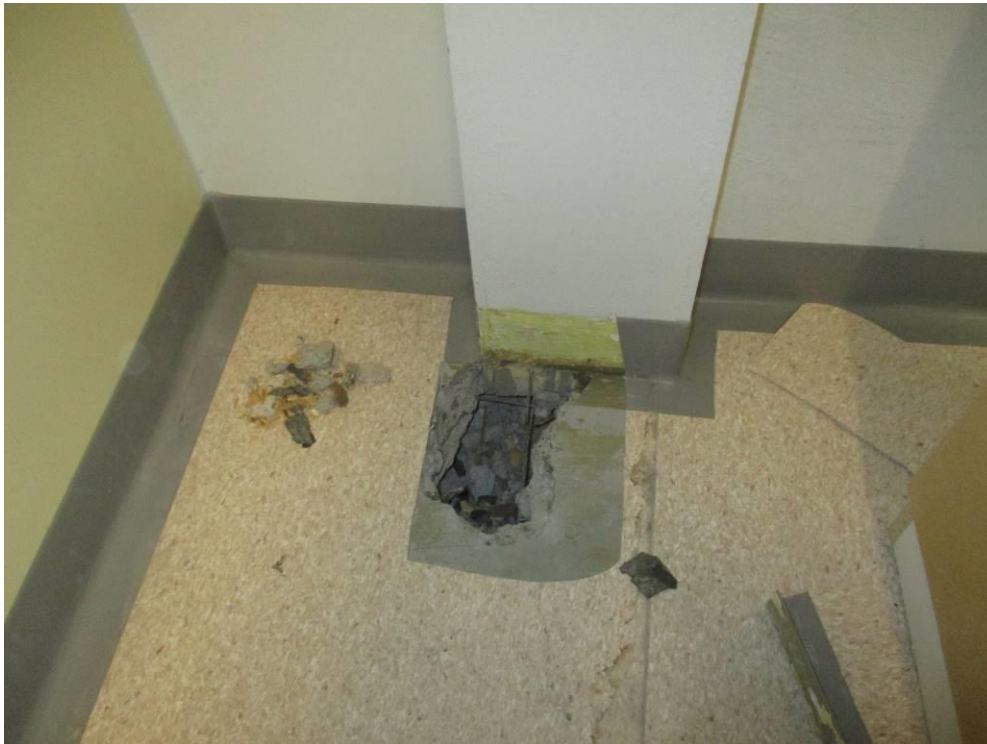
- Luokan 231 välipohjaan tehtiin rakenneavaus viemärin tuuletusputken viereen.
- **Rakenne:** Muovimatto, betonilaatta, turvepehkueristys 450, alalaattapalkiston alapinta
- Rakenneavauksen kautta voitiin todeta, että viemärin tuuletusputken lastulevykotelo on valettu rakenteen sisään eli kotelon on täysin avoin alaosastaan välipohjaan.
- Välipohjassa betonilaatan alla on epämääräistä betonimurskaa ja kutterilastua n. 50-100. Betonimurskan alla on turvepehkuja aina alalaattapalkiston pintaan saakka. Eristystila on yhteensä n. 450 mm.
- Välipohjarakenteesta otettiin mikrobiinäyte (**mikrobi MN 1**) eristetilan puolivälistä turpeesta. Tuloksien mukaan materiaalissa on selvä mikrobikasvu.

Kuva 61. Luokan 231 välipohjan rakenneavaus.

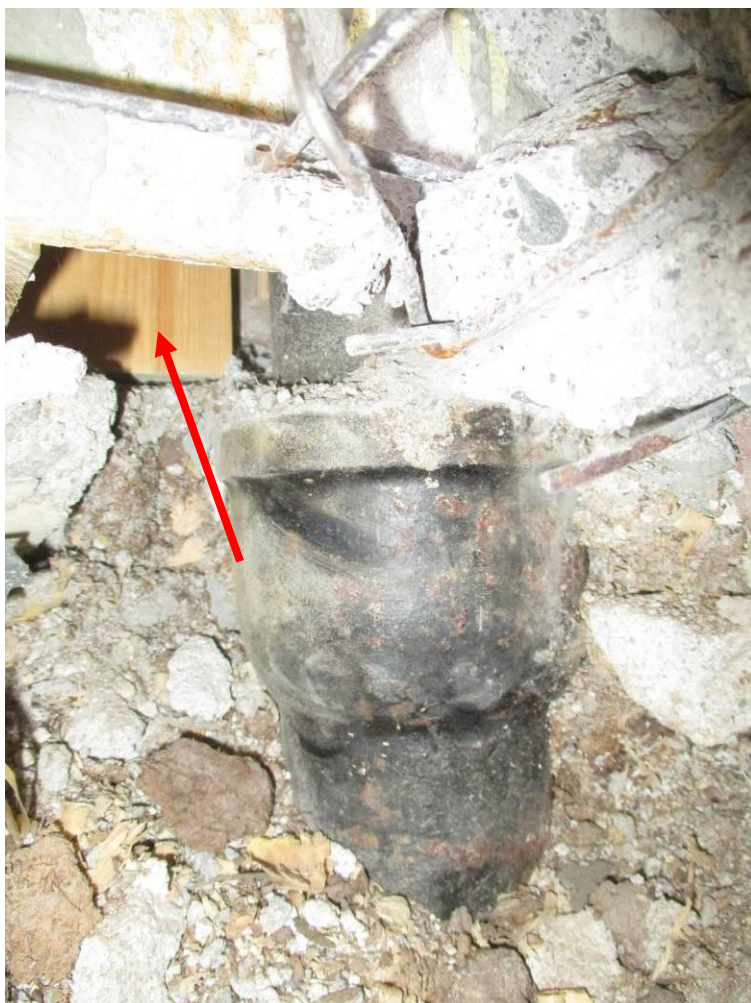
Kuva 62. Kotelo on avoin välipohjarakenteeseen.

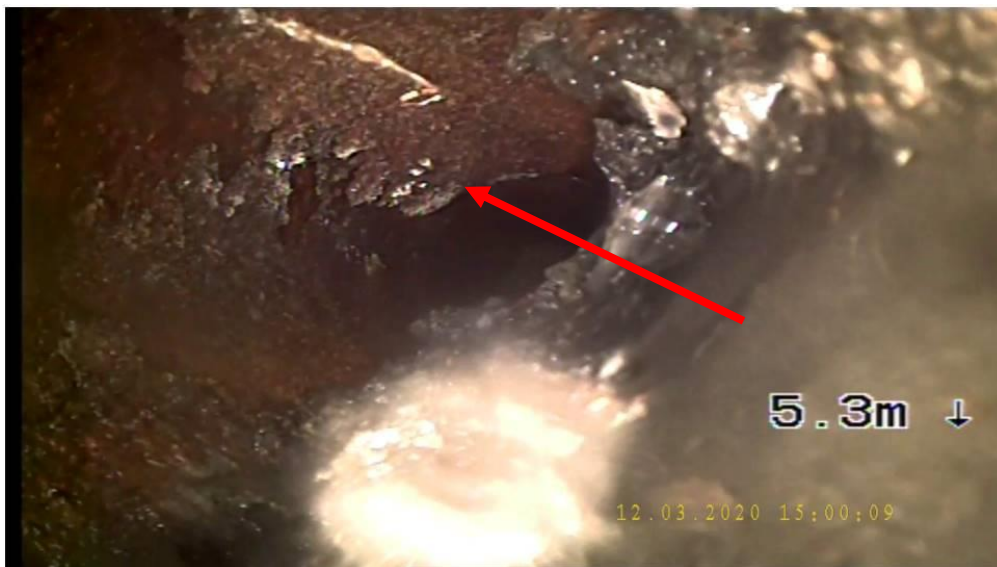
Valurautaiset viemäriputket ovat käyttöikänsä päässä. Alkuperäinen valurautaputki on erittäin heikossa kunnossa ja kivettymä valurautaputken katosta on pudonnut osittain valurautaputken pohjalle. Valurautaputkessa on mahdollisesti halkeamia ja pistesyöpymää. Valurautaviemärin ja muoviviemärin liitoksessa teknisen työn luokan alla huomattiin pantaliitos, jonka tiiviste on puutteellisesti paikallaan. Myös teknisen työn luokkien pesualtaiden muoviputkiliitoksissa havaittiin puutteita.

Kuva 73. Alkuperäinen valurautainen runkoviemäri. Putken katosta irronnutta kertymää

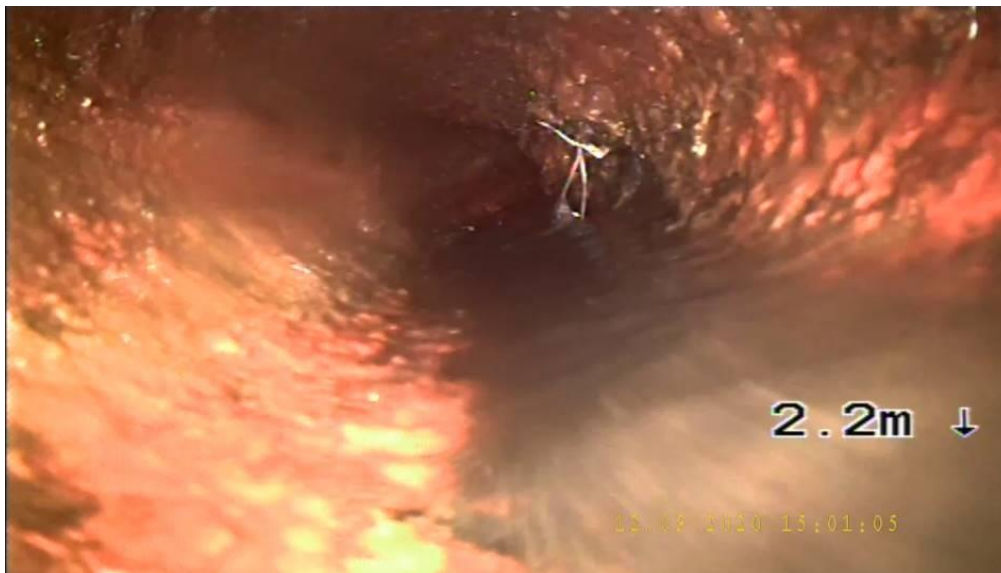
Kuva 75. Alkuperäisen valurautaisen runkoviemärin ja keittiöviemärin liitos. Viemärissä runsaasti korroosiota ja kivettymää

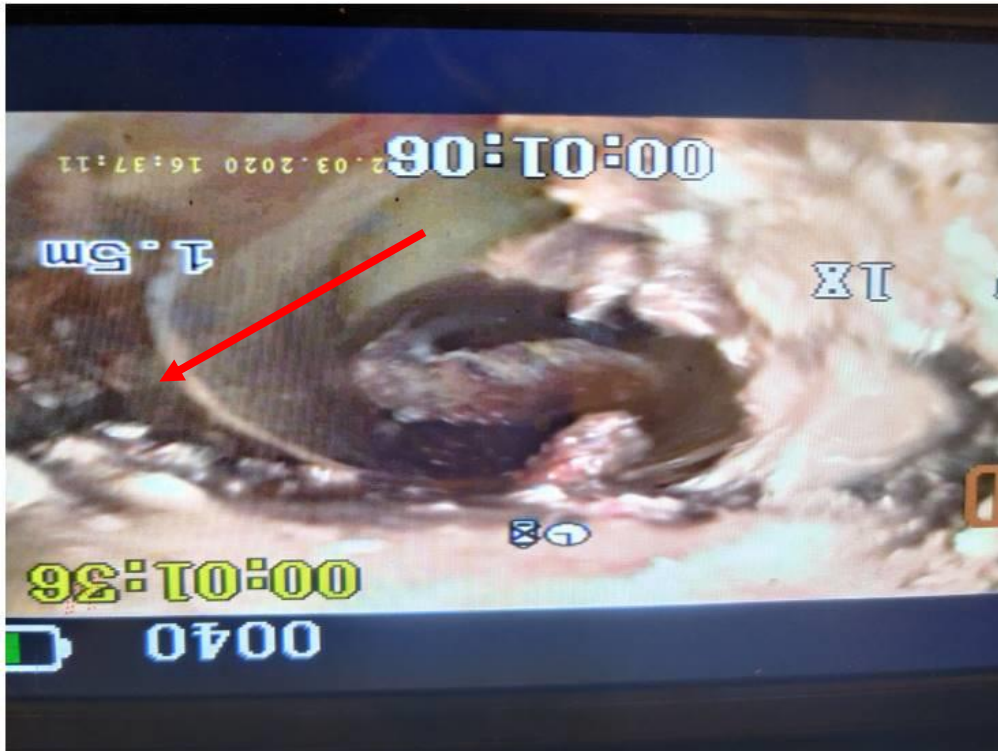
Kuva 76. Huonosti paikallaan oleva muoviliitos teknisen työn luokan käsiältä viemärissä.

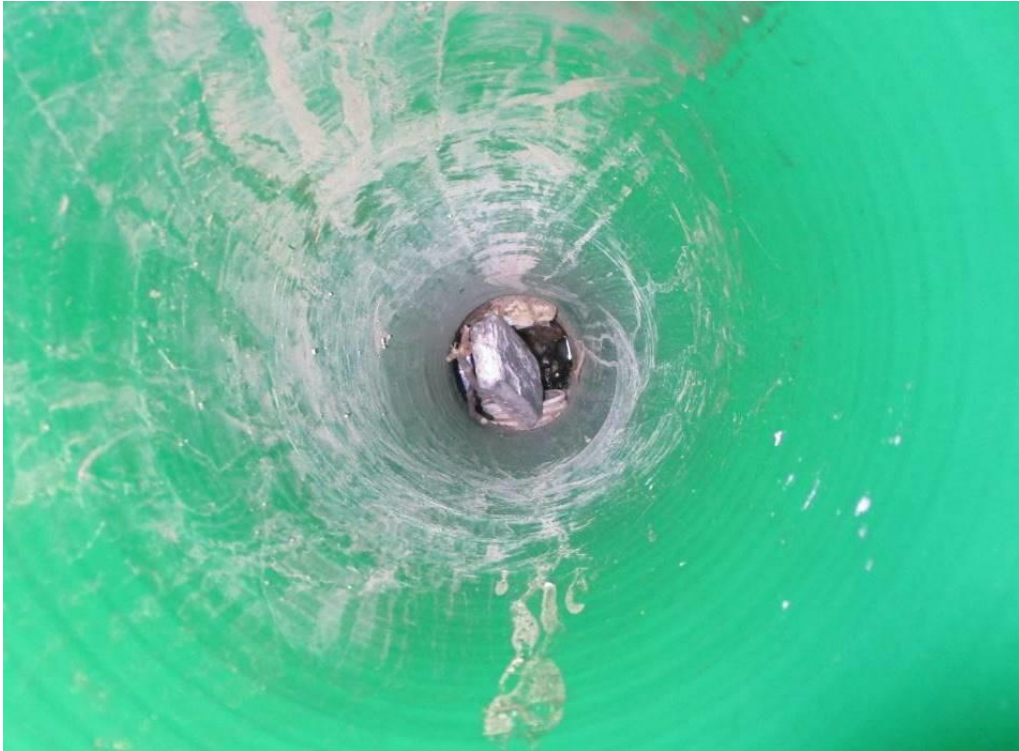
Salaojan tarkistukaivoja oli paikoin harvakseltaan ja näkyviä kaivoja oli lähinnä sorapinnalla olevissa nurkkauksissa. Asfaltin alla olevista mahdollisista kaivoista ei ole tarkemmin tietoa. Osassa salaojan tarkistukaivoista oli kiviä ja muuta sinne kuulumatonta roskaa, jotka voivat tukkia putkiston. Salaojat ovat asennettu asianmukaisesti kellarin lattiapintaa alemmaksi, eikä järjestelmässä muutoin havaittu puutteita.

Kuva 78. Salaojan tarkistuskaivossa kiviä ja roskaa.

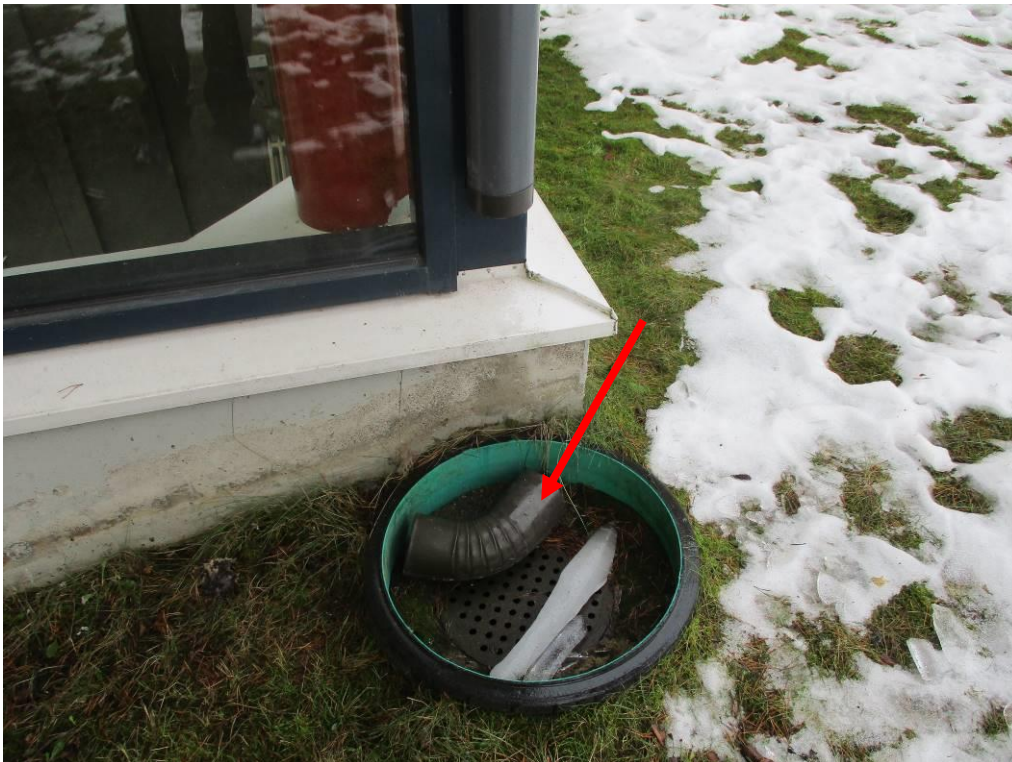
Sadevedet ovat johdettu asianmukaisesti rännikaivoon. Muutamia puutteita järjestelmässä havaittiin, kun hissikuilun kohdalla ulosheittäjä on irronnut, eikä sadevesien poisto ole hallittua. Yläasteen puoleisen hallintosiiven luiskan katoksessa ei ole räystäskouruja lainkaan, eikä sadevesien poisto ole hallittua.

Kuva 79. Hissikuilun kohdalla ulosheittäjä on irti.

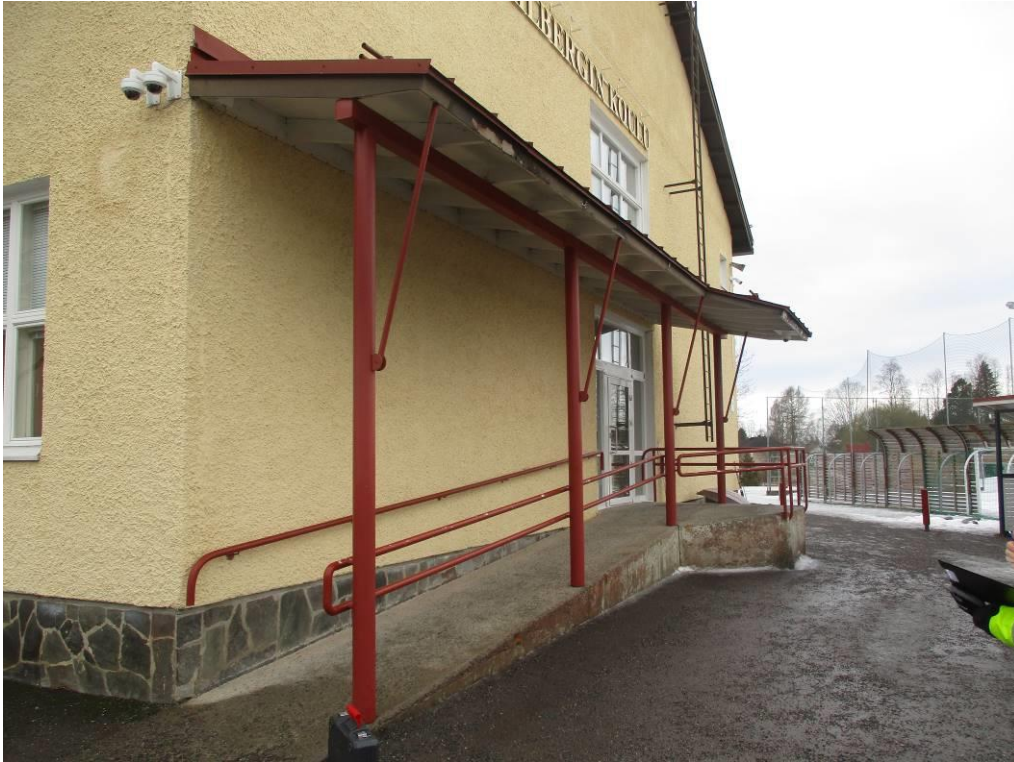
Kuva 80. Katoksessa ei ole räystääskouruja.

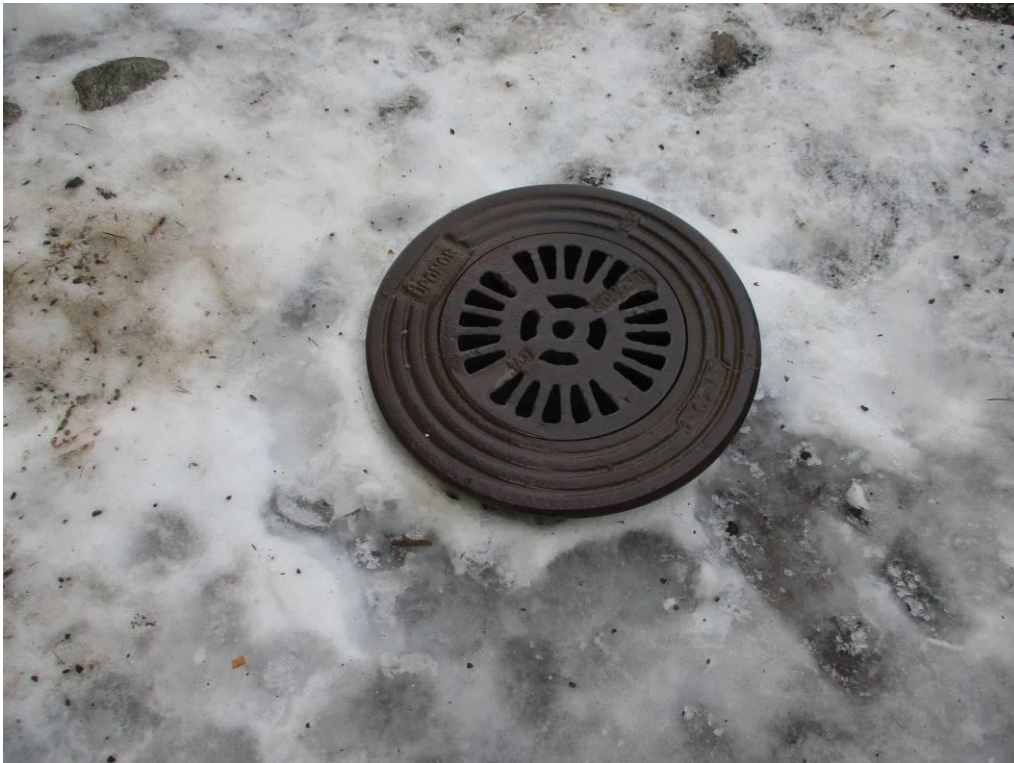
Pintavesikaivot eli hulevesikaivot ovat asennettu säännöllisesti piha-alueelle. Osa hulevesikaivoista oli selvästi maanpintaa ylempänä, jolloin pintavedet eivät pääse purkautumaan asianmukaisesti kaivoon. Maanpinta on osin routunut, jolloin kaivot ovat nousseet maanpintaa ylemmäksi. Muutoin hulevesikaivoissa ei havaittu puutteita.

Kuva 81. Hulevesikaivon kansi maanpintaa ylempänä.

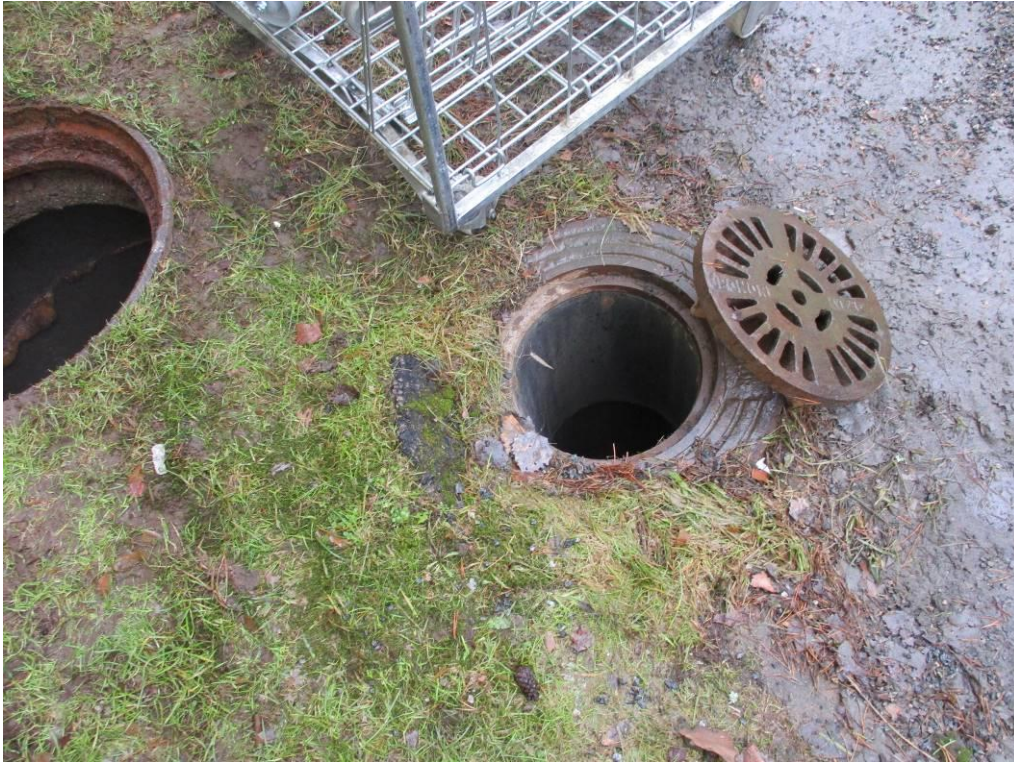
Kuva 82. Parkkipaikan puolella hulevesikaivon kansi maanpintaa ylempänä.

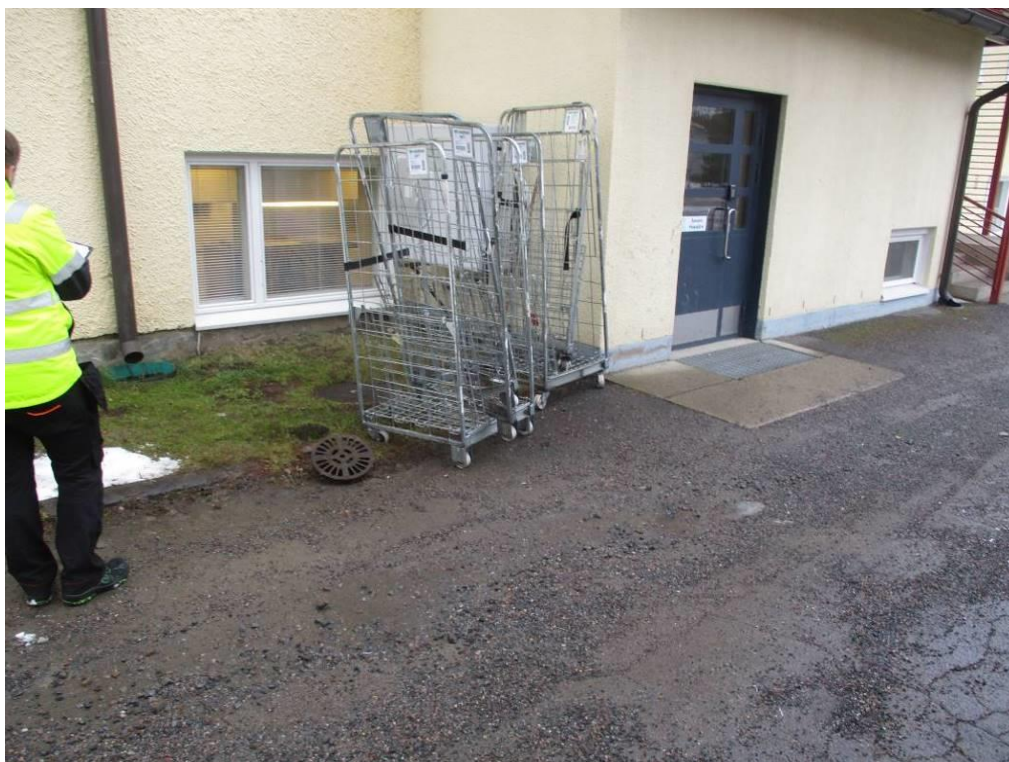
Paikoitusalueella asfaltti on paikoin routinut ja samalla mahdollisesti nostanut hulevesikaivoja tai maa on hieman painunut. Hissikuilun vierustalla maanpinta vietti rakennukseen päin, sillä sokkelin vieressä on hulevesikaivo, mihin pintavedet on johdettu. Sisäpihan puolella oli paikoin runsaasti jäätä, minkä alla on mahdollisesti hulevesikaivoja, joita ei voitu tarkastaa.

Kuva 83. Asfalttipinnat ovat paikoin hieman routineet.

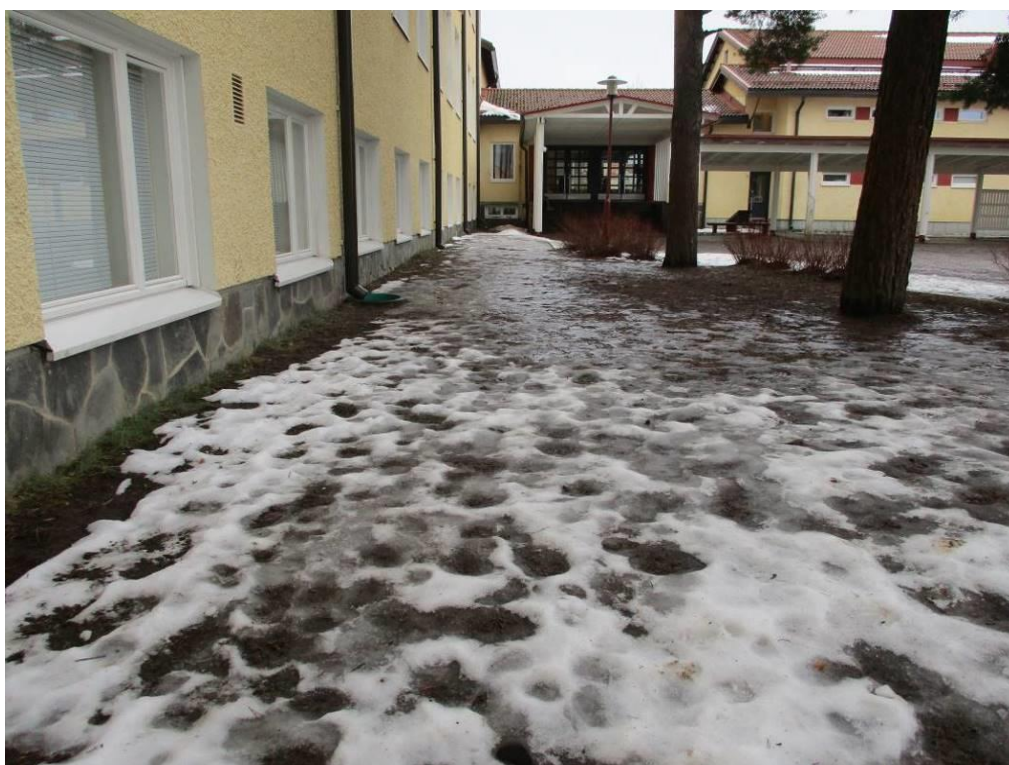
Kuva 84. Rakennuksen vierustalla on paikoin lunta ja jätä.

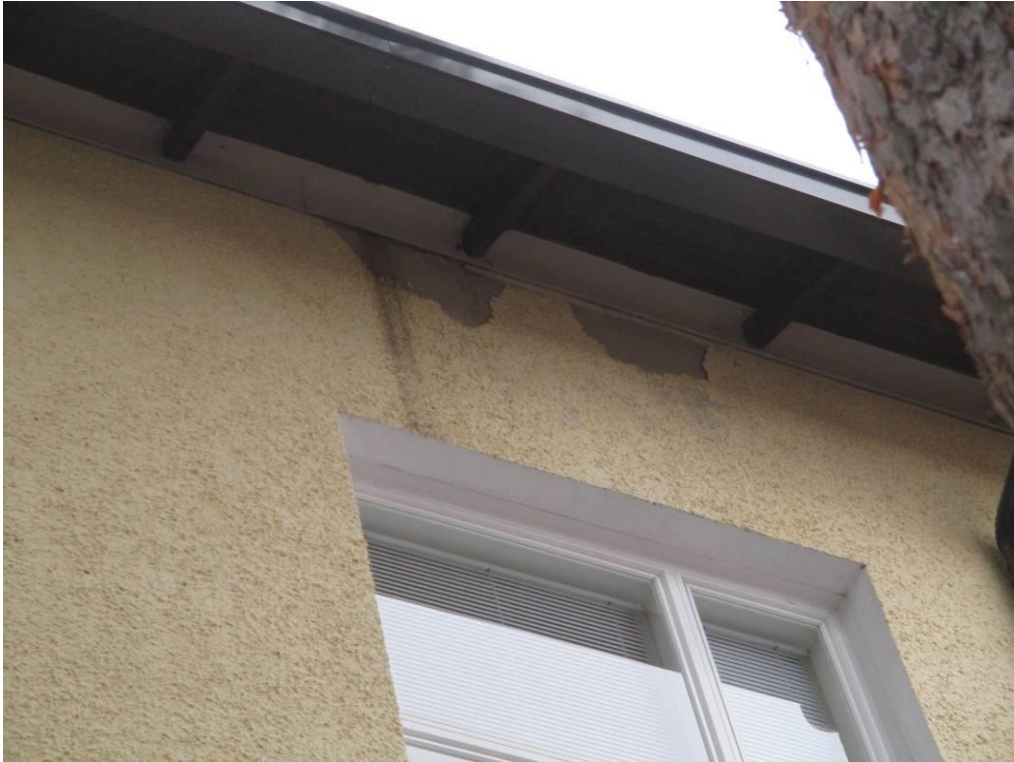
Kuva 86. Tasoite on irronnut alustastaan seinän yläosasta.

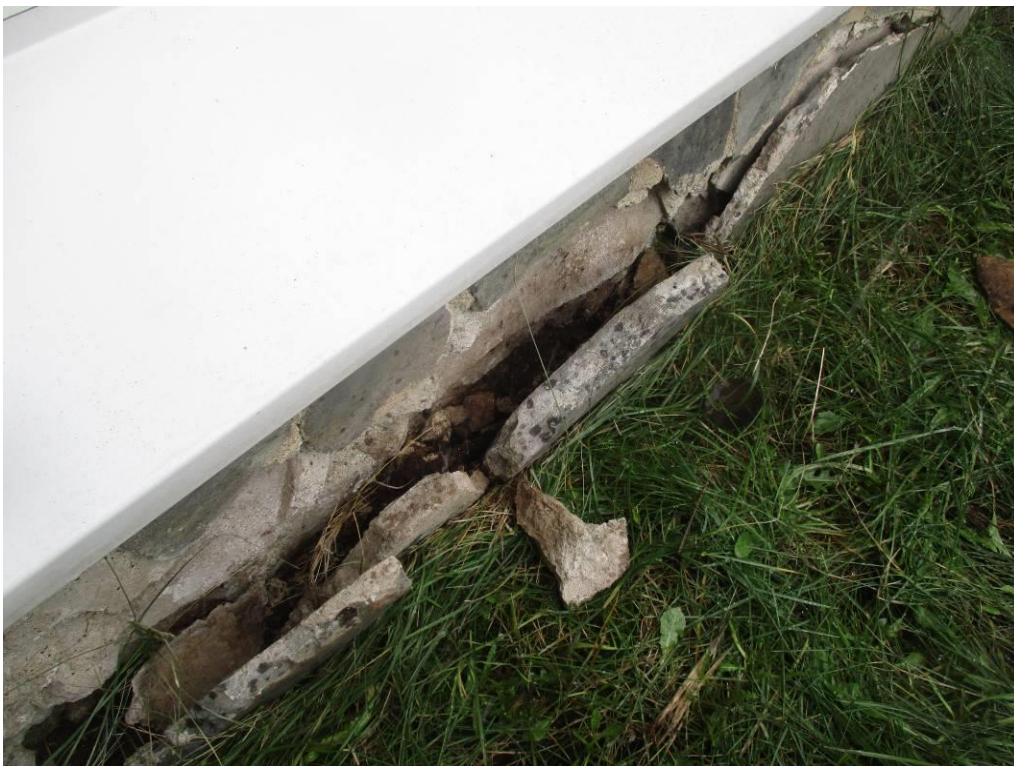
Sokkelin kivilaatat ovat paikoin kokonaan irti alustastaan maan yläpuolisella sokkelin osalla. Maalattulla osalla sokkelissa havaittiin paikoin kosteuden nousuun viittaavaa kalkkihärmettä ja myös pakkasrapautumaa. Sokkelissa ei havaittu halkeamia tai painumaan viittaavia vaurioita.

Kuva 87. Sokkelin kivipinnoite on paikoin irti alustastaan.

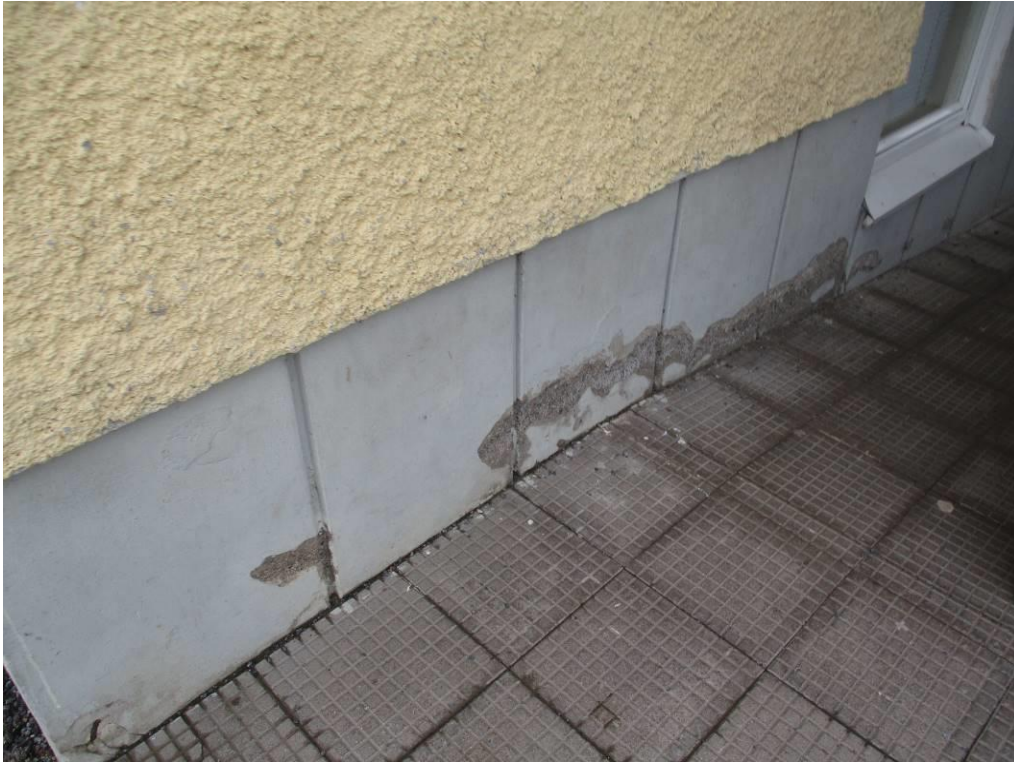
Kuva 88. Sokkelissa pakkasrapaumaa.

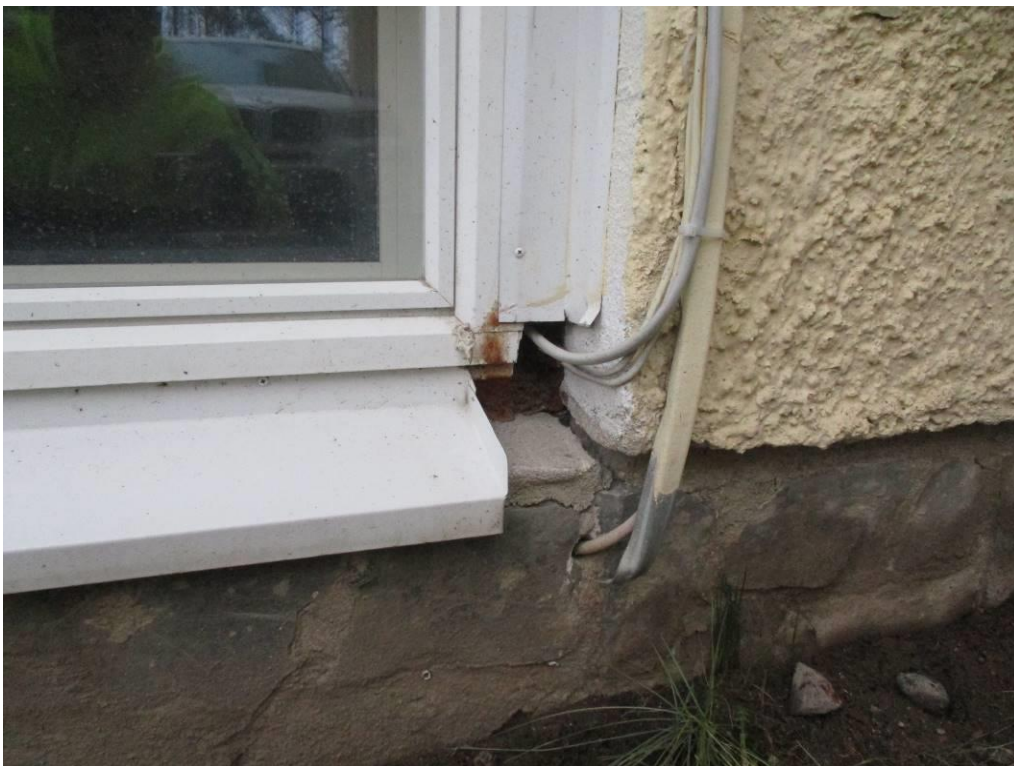
Ikkunat ovat uusittu 2000-luvun peruskorjauksen yhteydessä. Ikkunaremontin yhteydessä on uusittu vesipellit ja smyygipellit. Ikkunoissa ei havaittu rikkoontumia tai puutteita. Lämmönjakohuoneen ikkunan vesipelti on liian lyhyt. Ikkuna-aukon kautta roiskevedet pääsevät suoraan rakenteeseen.

Kuva 89. Vesipelti on liian lyhyt.
