# TUTKIMUSSELOSTUS

## Haapajärven terveyskeskus

Osien 1–3 korjattavuusselvitys hankesuunnittelua varten

10.3.2021

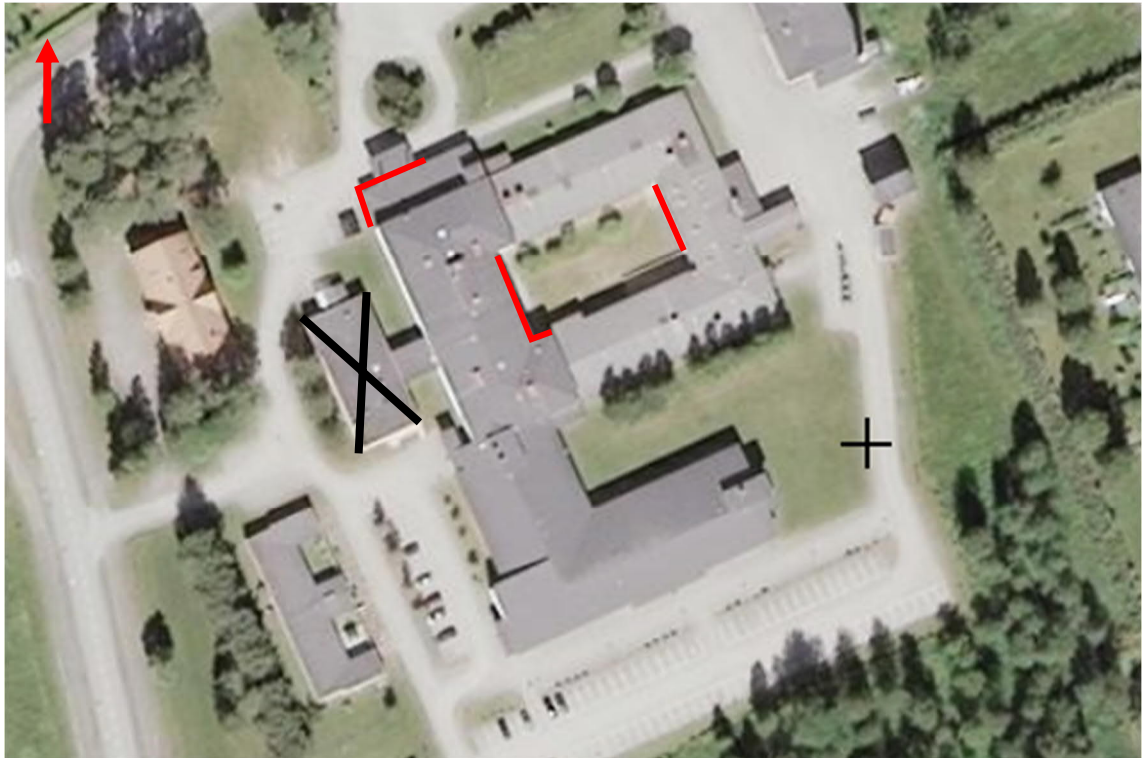
Seinustoilla maanpinnan taso on havaintojen mukaan pääosin vaihtelevasti noin 0,1...0,3 m 1. kerroksen lattiapinnan tason alapuolella (kuva 12). Korkeimmalla maanpinta on sisäpihan puolella osien 1 ja 3 käytävien kohdilla sekä pohjoissivun sisäänkäynnin läheisyydessä, missä maanpinta on hyvin lähellä lattiapinnan korkeusasemaa (kuva 13).

Kuva 10. Ilmakuva tutkimuksen kohteena olevasta rakennuksesta. Piha-alueet ovat pääosin nurmi- ja asfalttipintaisia. Kuvaan on merkitty punaisella viivalla viitteellisesti alueet, joissa maanpinta on lähellä 1. kerroksen lattiapinnan korkeusasemaa. Mustalla rastilla merkitty rakennuksen osa 4 on purettu kesällä 2020. Pohjoissuunta on merkitty kuvaan punaisella nuolella.

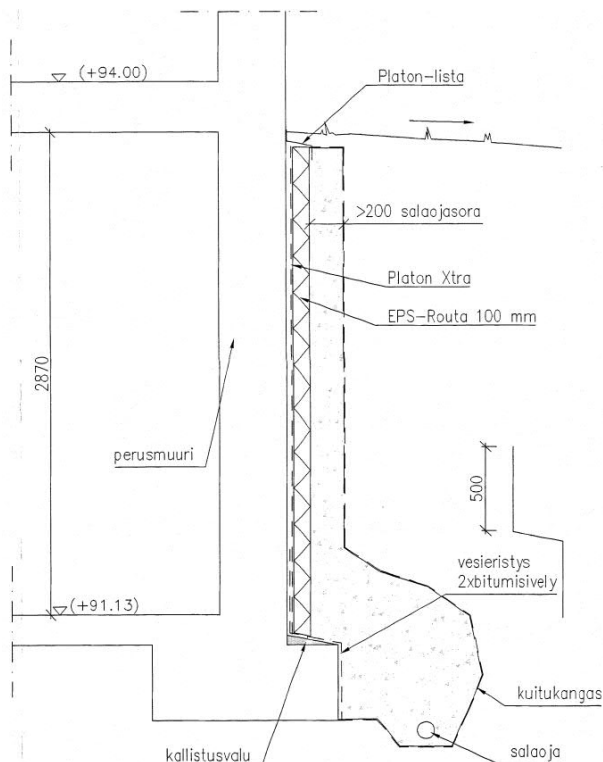
Sokkelin/perusmuurin ulkopinnassa on rakennuksen kellarillisilla alueilla ulkojulkisivulla ja sisäpihalla perusmuurilevy, joka on asennettu vuosien 2006–2007 peruskorjauksen yhteydessä. Perusmuurilevyn yläreuna ei ole näkyvässä maanpinnan yläpuolella, minkä perusteella on mahdollista, että pinta- ja sulamisvesiä voi valua

maanpinnalta perusmuurilevyn taustalle lisäten maanvastaisten seinien kosteusrasitusta. Em. seinustoille lämpimien sisätilojen kohdille on käytettävissä olevien piirustusten perusteella asennettu perusmuurilevyn lisäksi myös EPS-eristeet ja salaojasorakerros (kuva 14).

*Kuva 14. Osakopio vuoden 2006 leikkauspiirustuksesta, jossa on esitetty rakennuksen kellariliisten alueiden maanvastaisten seinien perusmuurilevy, lämmöneristys ja salaoja. Perusmuurilevy on havaintojen mukaan asennettu piirustuksen mukaisesti siten, että se ei ulotu maanpinnan yläpuolelle, minkä perusteella on mahdollista, että pinta- ja sulamisvesiä voi valua maanpinnalta perusmuurilevyn taustalle lisäten maanvastaisten seinien kosteusrasitusta.*

Pihojen päällysrakenteet ja maanpinnan kallistukset ovat rakennuksen läheisyydessä pääosin hyvässä kunnossa, eikä niissä todettu laaja-alaisia puutteita tai ongelmia, jotka edellyttäisivät korjaamista. Lammikoitumisalueet osan 1 pohjoissivun seinustan nurmipintaisella alueella on kuitenkin suositeltavaa korjata. Lisäksi perusmuurilevyjen toimivuuden parantamiseksi ja maanvastaisten seinien kosteusrasituksen vähentämiseksi mahdollisen peruskorjaushankkeen yhteydessä on suositeltavaa alentaa maanpinnan korkeusasemaa rakennuksen kaikilla kellarillisilla seinustoilla siten, että perusmuurilevyn yläreuna/reunalista ulottuu jatkossa maanpinnan yläpuolelle.

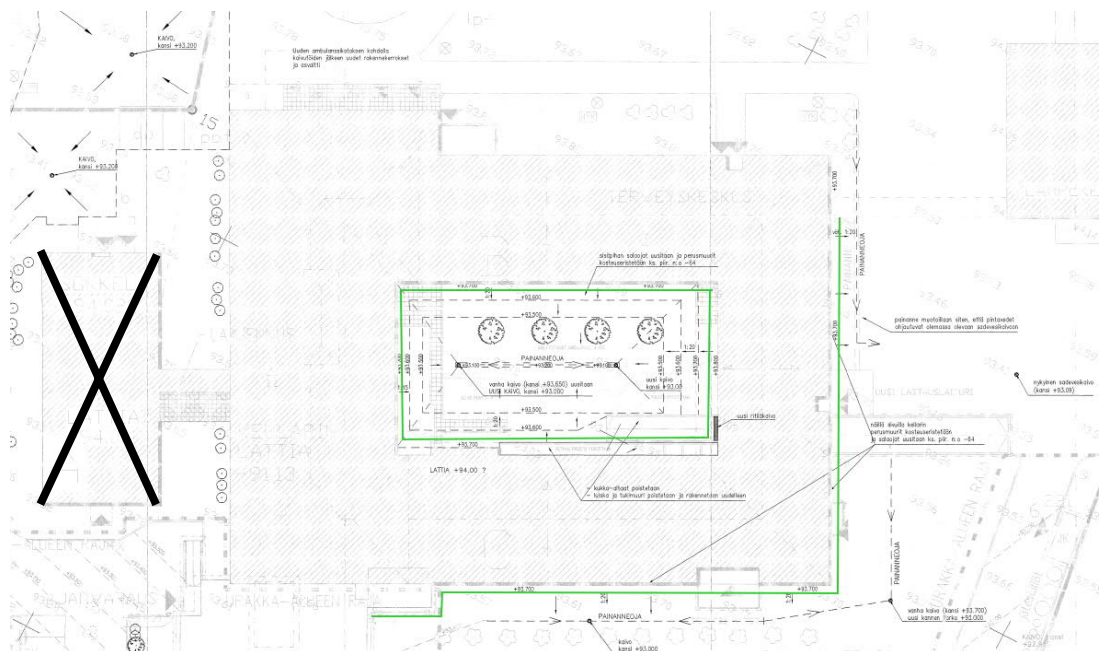
Piha-alueiden sadevedet on johdettu pinnan kallistusten avulla ympäröivään maastoon ja pintavesikaivoihin, jotka on osittain uusittu vuosina 2006–2007. Tutkimushetkellä maanpinta oli osittain lumen peitossa, mutta havaintojen mukaan pintojen kallistukset ovat pääosin asianmukaiset. Paikallisia lammikoitumiskohtia havaittiin osan 1 pohjoisjulkisivulla erityisesti huoltotunnelin korvausilmaputkien kohdilla, missä maa on painunut (kuvat 15–16).

**Kuva 16.** Osakopio vuoden 2006 asemapiirustuksesta, jossa on esitetty pihan pintavesijärjestelyt. Piha-alueiden sadevedet on johdettu pinnan kallistusten avulla ympäröivään maastoon ja pintavesikaivoihin, jotka on osittain uusittu vuosina 2006–2007. Kuvaan on merkitty vihreällä viivalla seinustat, joille on vuosina 2006–2007 asennettu uudet salaojat ja perusmuurilevyt.

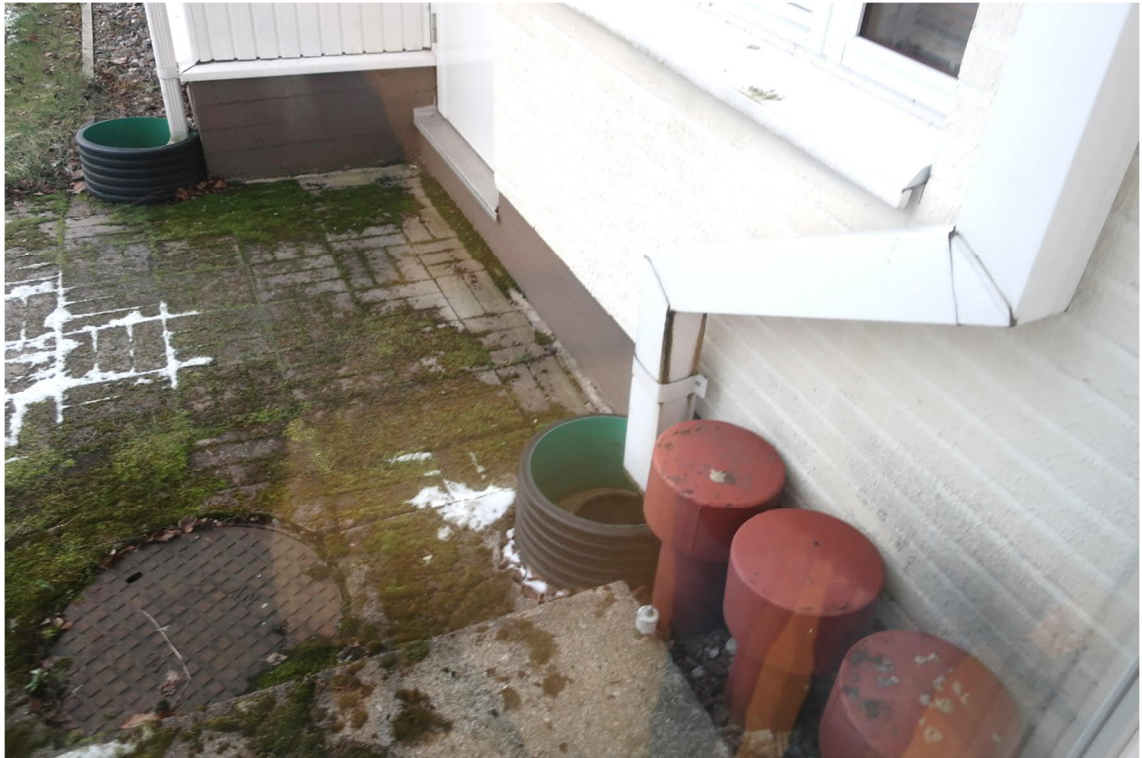
Kattovesien poisto on kaikkialla toteutettu seinälinjan ulkopuolisilla räystäskouruilla ja syöksytorvilla, jotka ovat oletettavasti peräisin vesikattomuodon muutoksen ajalta (mahdollisesti vuodelta 1988). Syöksytorvista purkautuvat kattovedet on ohjattu suurimmaksi osaksi suoraan rännikaivoihin, joten kattovedet eivät lisää ulkoseinä- ja perusrakenteiden kosteusrasitusta (kuva 17).

*Kuva 17. Syöksytorstista purkautuvat kattovedet on ohjattu suurimmaksi osaksi suoraan rännikaivoihin. Kuva on otettu sisäpihalta osien 2 ja 3 välisestä nurkasta, missä kattovedet olivat aiemmin vuoden 2007 jälkeen valuneet rännikaivon ohi kastellen maanvastaista seinärakennetta. Tutkimushetkellä 30.11.2020 em. ongelma oli jo korjattu.*

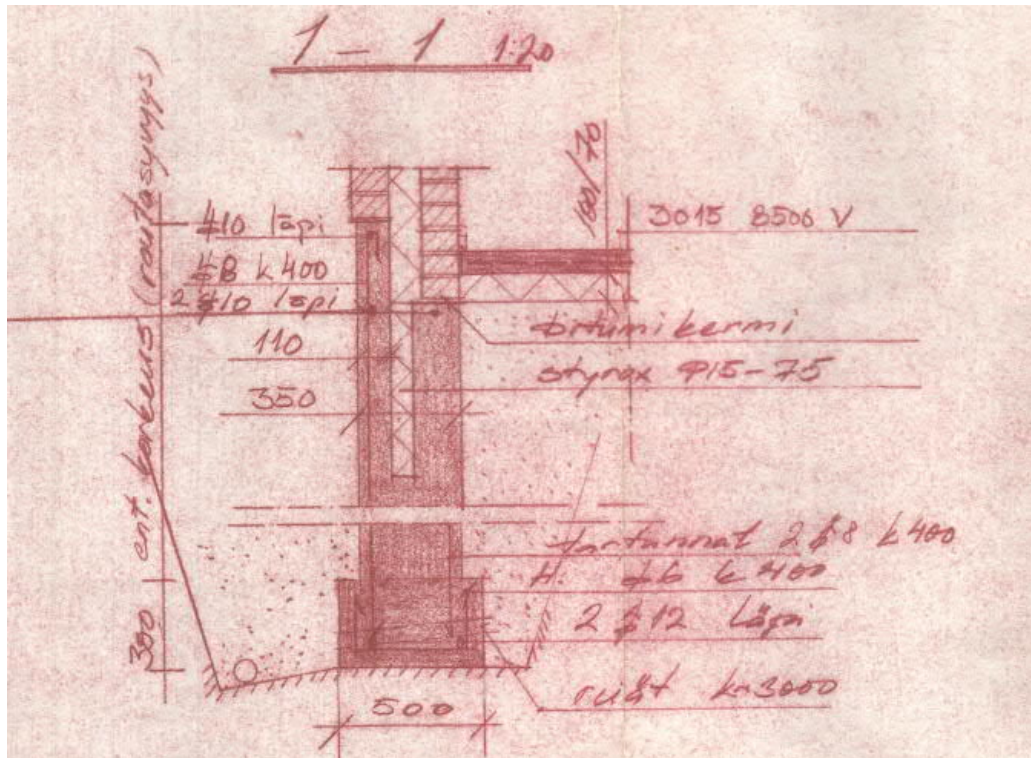
Kuva 20. Osakopio tilan 187 perustusten rakenneleikkauspiirustuksesta vuodelta 1978, jonka mukaan rakennuksen perustukset ulottuvat roudattomaan syvyyteen. Huom. piirustuksessa esitetyt rakenneratkaisut ovat olleet käytössä ainoastaan ko. tilan kohdalla, ja ne poikkeavat muusta vuosina 1967–1968 rakennetusta rakennuksesta mm. alapohjan lämmöneristemateriaalin osalta.

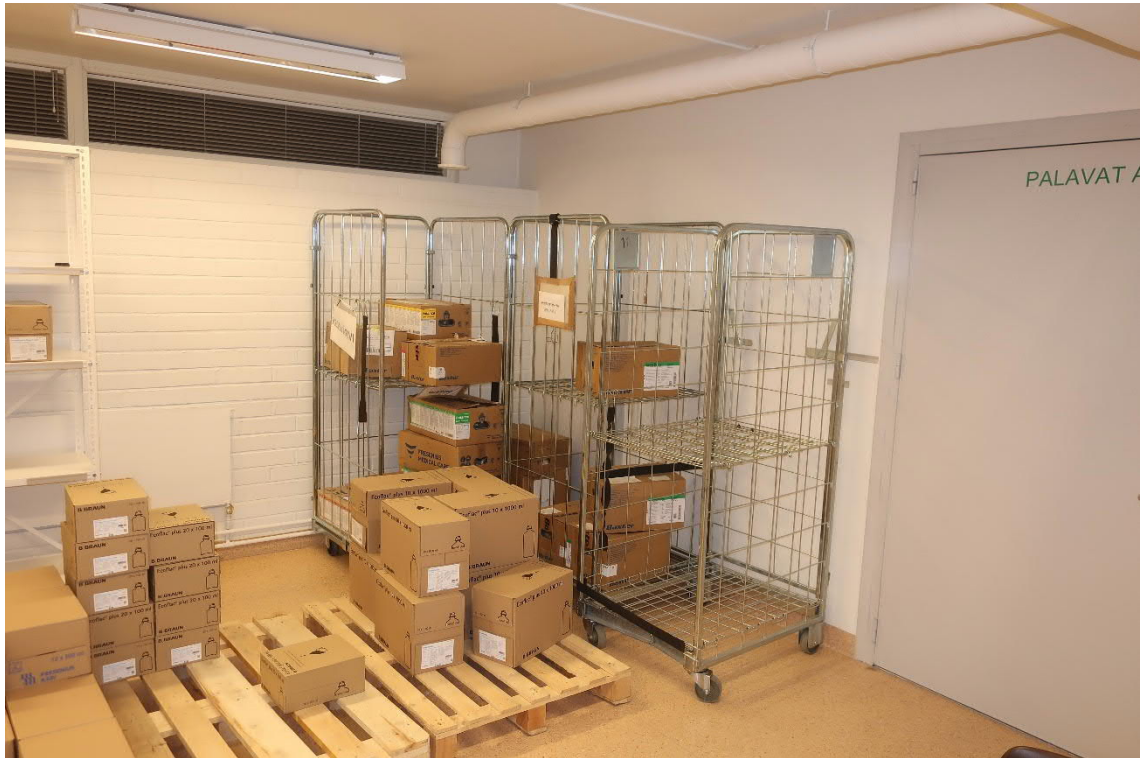
Maanvastaiset seinät ja perusmuurit ovat paikallavalettuja teräsbetonirakenteita. Osien 1 ja 2 lämpimien kellaritilojen alueilla maanvastaisissa seinissä on rakennusajalle tyyppilliseen tapaan verhomuuraus (kuva 21). Näillä alueilla maanvastaisien seinien rakennekerrokset selvitettiin tämän tutkimuksen yhteydessä yhteensä kolmen porareian kautta. Porareikien sijainnit on merkitty liitteen 1 pohjapiirustukseen. Tarkastelukohdilla rakennekerrokset olivat seuraavat:

Rakenneavaukset RA1, RA2 ja RA3 (porareivät), osan 2 kellarikerroksen maanvastaiset seinät:

- maalikerros ja osassa seinistä rappaus
- 1/2-kiven tiilimuuraus 130 mm, pääosin poltettua savitiiltä mutta paikoin myös kalkkihiekkatiiltä
- mineraalivilla 50 mm
- bitumisively
- teräsbetonirakenne, paksuutta ei varmistettu

*Kuva 21. Osien 1 ja 2 lämpimien kellaritilojen alueilla maanvastaisissa seinissä on rakennusajalle tyypilliseen tapaan verhomuuraus. Kuva on otettu tilasta 017E.*

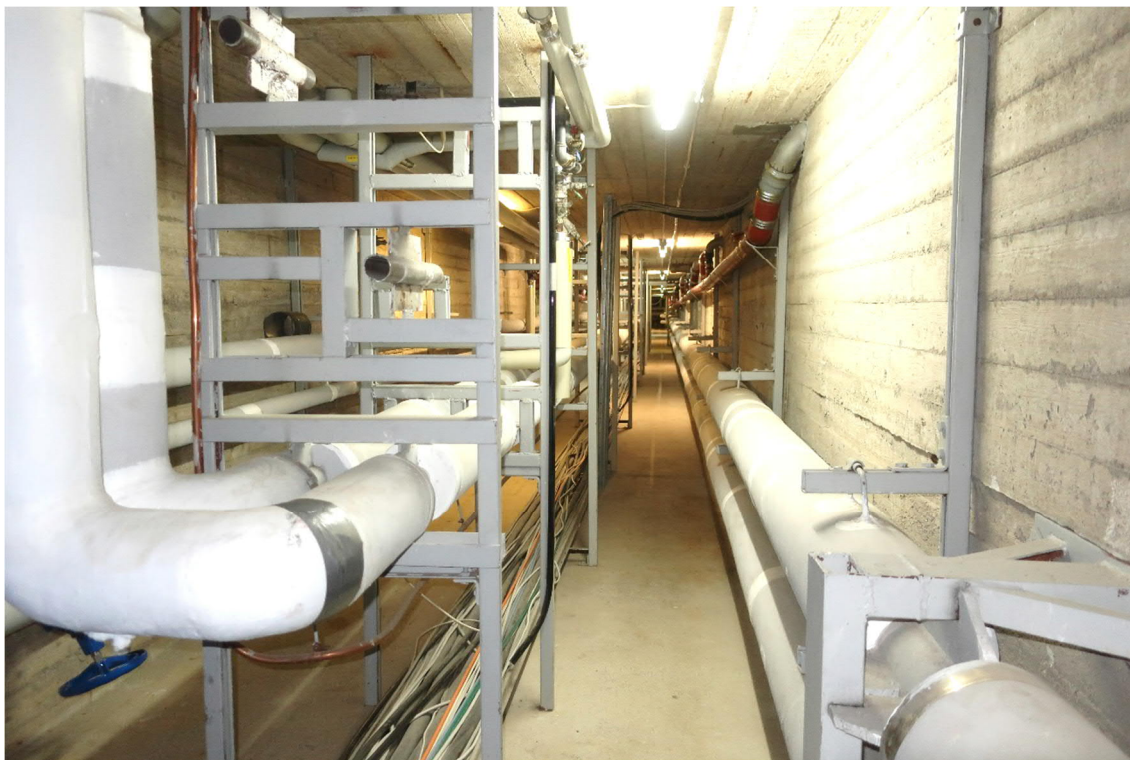
Osien 1 ja 3 huoltotunneleiden alueella maanvastaiset seinät ovat lämmöneristämättömiä betonirakenteita (kuva 22). Näiden seinien mahdollisesta ulkopuolisesta veden-/kosteudeneristyksestä ei ole tietoa. Huoltotunnelin sivuilla olevilla kellarittomilla alueilla on piirustusten perusteella hiekkatäyttö. Tämän tutkimuksen yhteydessä osan 1 huoltotunnelin seinän yläosaan poratun reiän (RA4, ks. liitteen 1 pohjapiirustuksen merkinnät) kautta oli havaittavissa kuivaa hiekkaa. Muottilautoja tms. orgaanista materiaalia ei ollut havaittavissa, tosin porareian kautta ei ollut mahdollista tehdä kattavia havaintoja.

*Kuva 22. Osien 1 ja 3 huoltotunneleiden alueella maanvastaiset seinät ovat lämmöneristämättömiä betonirakenteita. Näiden seinien mahdollisesta ulkopuolisesta veden-/kosteudeneristyksestä ei ole tietoa.*

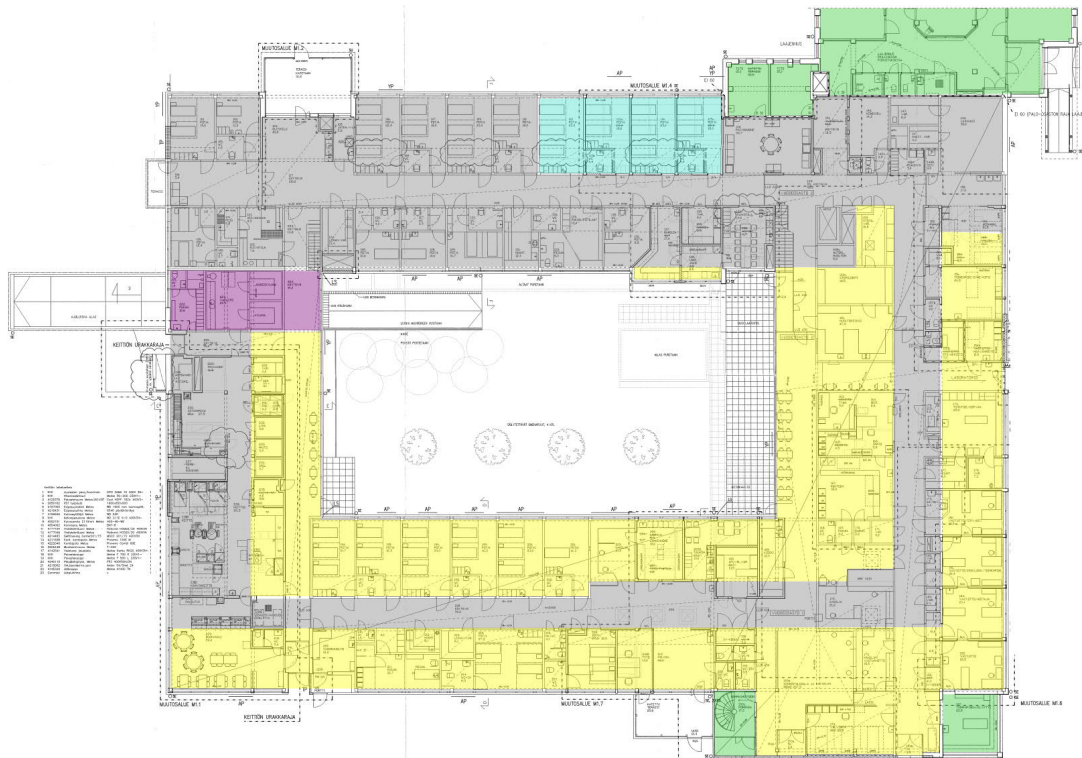
1. kerroksen alapohjat ovat teräsbetoni-laattoja, joiden kantavuudesta ei ole varmuutta (kuva 25). Jos alapohjarakenteet ovat kantavia, niiden alapuolella voi olla hiekkatäytön painumisena seurauksena syntynyt tuulettumaton ilmaväli. Alkuperäisten 1. kerroksen alapohjien lämmöneristeenä on huoltotunnelin katon vanhojen läpivientireikien kautta tehtyjen havaintojen mukaan kevytsorabetonia. Osien 1 ja 3 kuivien tilojen nykyisinä lattia-päälysteinä on ainakin vuosilta 1994 ja 2006–2007 peräisin olevia muovimattoja. Osan 3 tiloissa on monin paikoin muovimaton alla alkuperäisenä lattia-päälysteenä olleita kvartsivinyylilaattoja.

Kuva 25. 1. kerroksen pohjapiirustus, johon on merkitty viitteellisesti mahdollisesti erilaisten alapohjarakenteiden sijainnit. Keltaisilla alueilla on alapohjana teräsbetonilaatta, jonka alla on lämmöneristeenä kevytsorabetonia. Sisäpihalle johtavan ajoluiskan yläpuolelle sijoittuvan alapohjarakenteen (violetti alue) rakennekerroksista ei ole tietoa. Vuosilta 1978, 1988 ja 2006–2007 peräisin olevien laajennusten kohdilla (vihreät alueet) alapohjarakenteet ovat todennäköisimmin maanvaraisia teräsbetonilaattoja, joiden alla on EPS-lämmöneristettä. Harmailla ja turkoosilla alueilla 1. kerroksen lattiat ovat betonirakenteisia välipohjia.

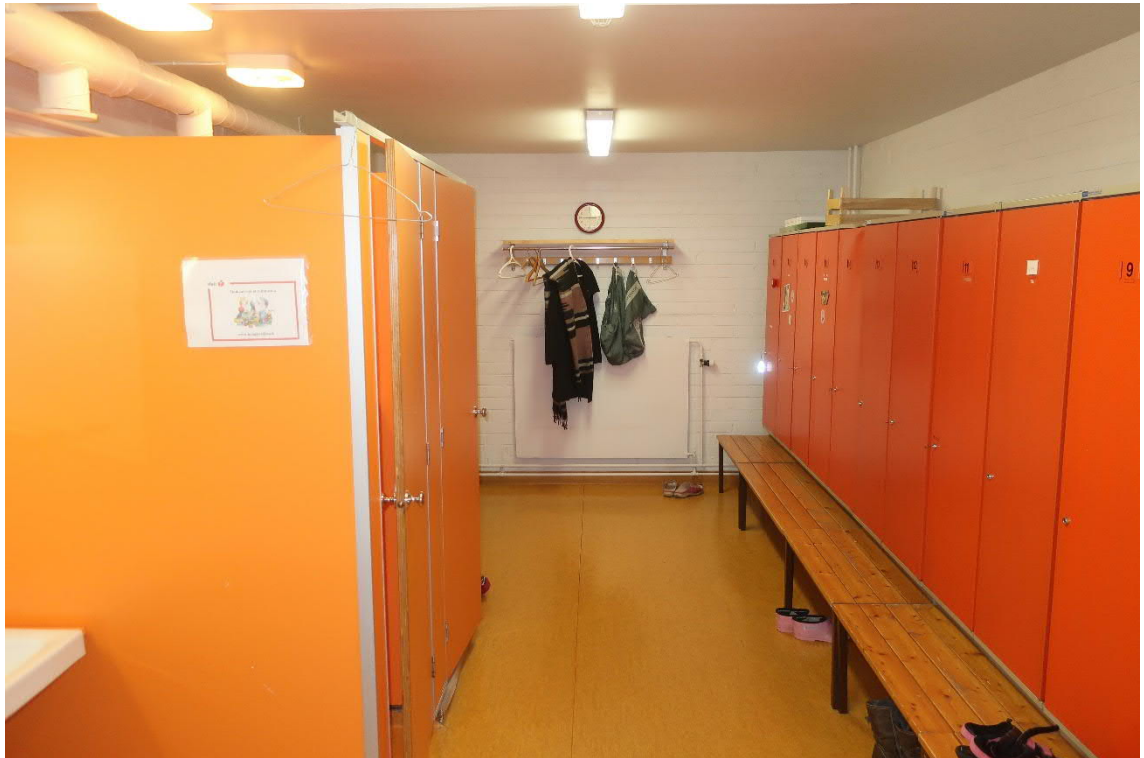
Kohteessa tehdyn pintakosteuskartoituksen ja aistinvaraisten havaintojen mukaan osan 2 kellarikerroksen (kuva 26) lattiarakenteissa ja paikoin maanvastaisissa seinissä on maaperän kosteusrasituksen sekä erilaisten vesivahinkojen aiheuttamia kosteusvaurioita.

Kuva 26. Yleiskuva kellarikerroksen pukuhuonetilasta.

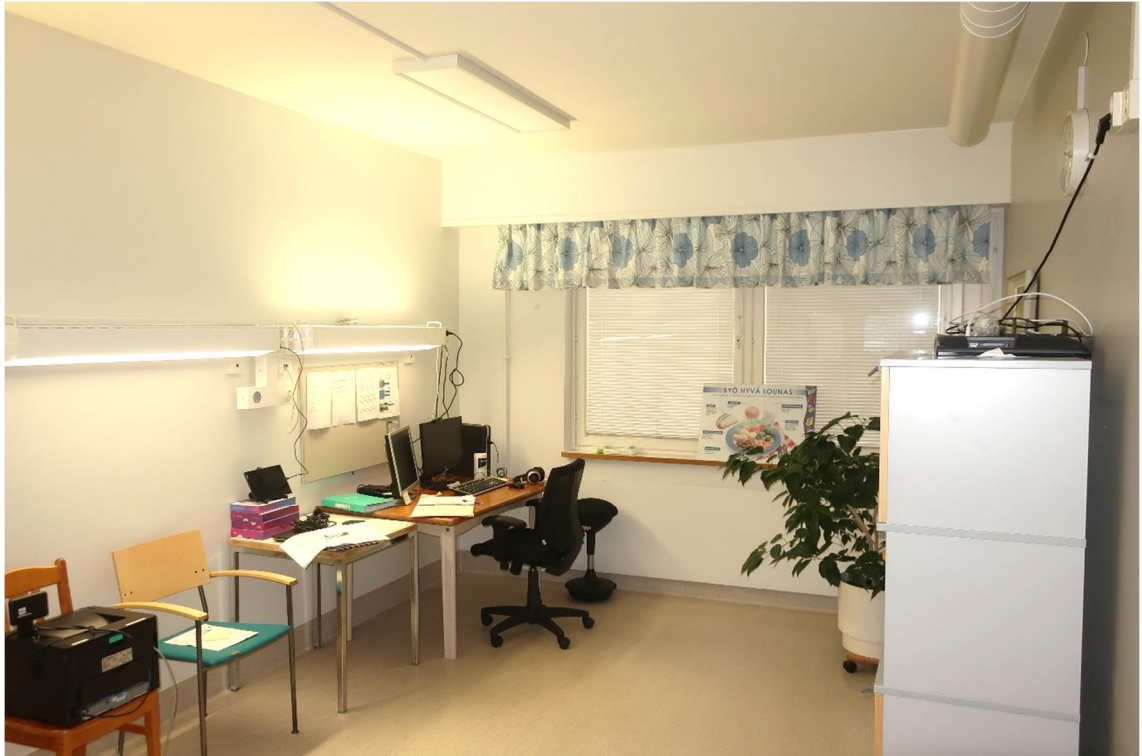
osittain maaperästä aiheutuvaan kosteusrasitukseen. Suurimmaksi osaksi 1. kerroksen alapohjarakenteet ovat kuivia (kuva 30). Pintakosteuskartoitusta ei tehty rakennuksen 1. kerroksen kaikkiin tiloihin.

*Kuva 30. Yleiskuva yksittäisestä osan 1 entisestä potilashuoneesta, joka toimii nykyisin kotohoidon toimistotilana.*

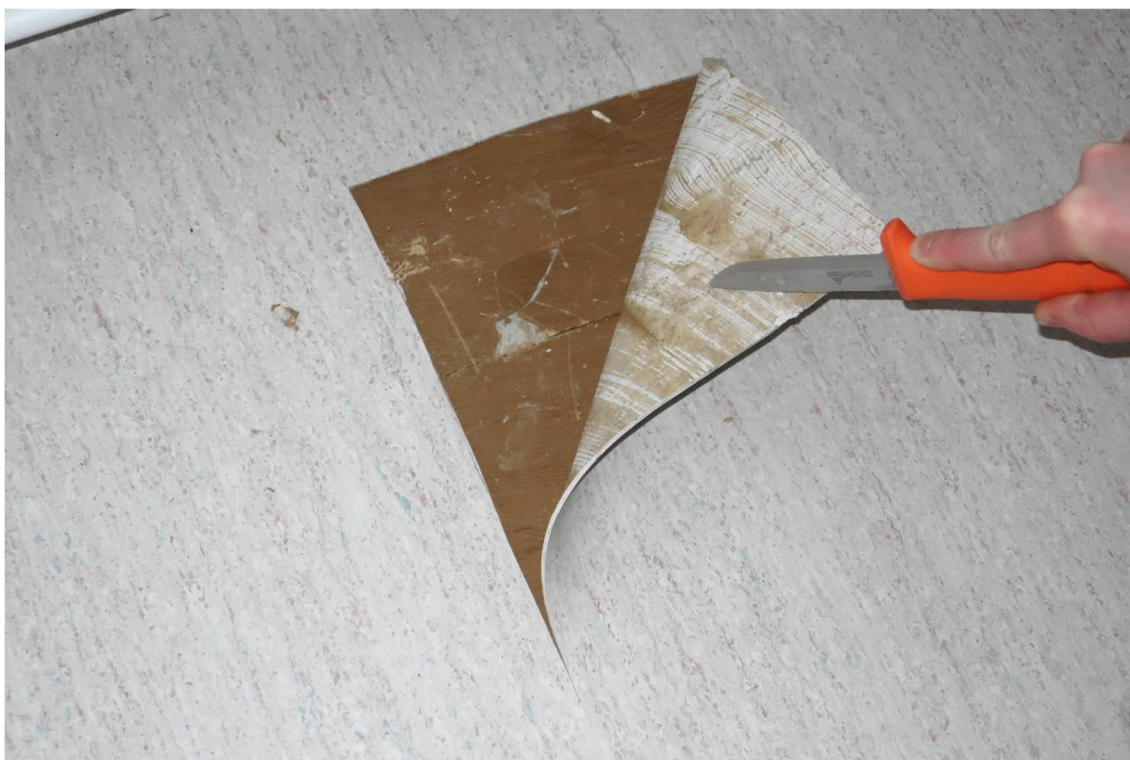
1. kerroksen lattioihin liittyen havaittiin, että lähinnä osan 3 kuivissa tiloissa on lattianpäällysteenä olevan muovimaton alla vielä todennäköisesti alkuperäiset kvartsivinyylilaatat (kuva 32). Osassa 1 kvartsivinyylilaatat on purettu vuoden 1994 tai 2006–2007 remontin yhteydessä, mutta niiden liimakerros on edelleen olemassa ainakin osalla alueista. Tilassa 187 tehtyjen aistinvaraisten havaintojen mukaan purkamattomista vanhoista kvartsivinyylilaatoista ei aiheudu nykytilanteessa sisäilmahaittaa. Vanhat kvartsivinyylilaatat ja niiden liima- ja tasoitekerrokset saattavat sisältää asbestia, mikä tulee ottaa huomioon mahdollisia tulevia korjaustöitä suunniteltaessa.

*Kuva 32. Lähinnä osan 3 kuivissa tiloissa on lattianpäällysteenä olevan muovimaton alla vielä todennäköisesti alkuperäiset kvartsivinyylilaatat. Kuva on otettu tilasta 187.*

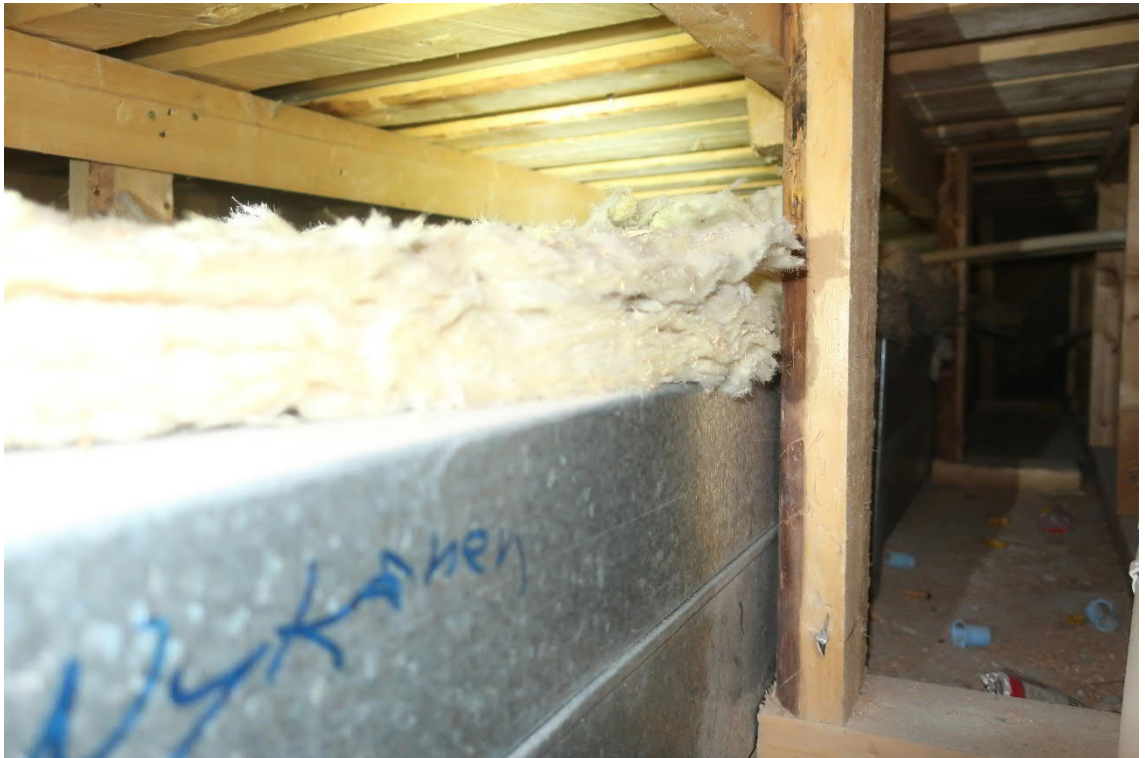
Osan 3 välipohjassa (2. kerroksen lattia) on vuonna 1988 vanhan kantavan betonirakenteisen yläpohjan ja entisten puisten vesikattorakenteiden päälle tehty levyrakenteinen lattia (kuva 34). Poikkeuksena on 2. kerroksen arkisto 331, jossa lattia on kokonaan betonirakenteinen. Puukoolatun levyrakenteisen lattian korkeus on noin 800 mm, ja se on alipaineistettu koneellisesti. Koolaustilan korvausilma otetaan porrashuoneista säleikköjen kautta. Välipohjassa on 3 kpl valokuiluja 1. ja 2. kerroksen välillä vanhan yläpohjan/vesikaton kattoikkunoiden kohdilla (kuva 35).

*Kuva 34. Osan 3 välipohjassa (2. kerroksen lattia) on vuonna 1988 vanhan kantavan betonirakenteisen yläpohjan ja entisten puisten vesikattorakenteiden päälle tehty levyrakenteinen lattia. Puukoolatun levyrakenteisen lattian korkeus on noin 800 mm, ja se on alipaineistettu koneellisesti.*

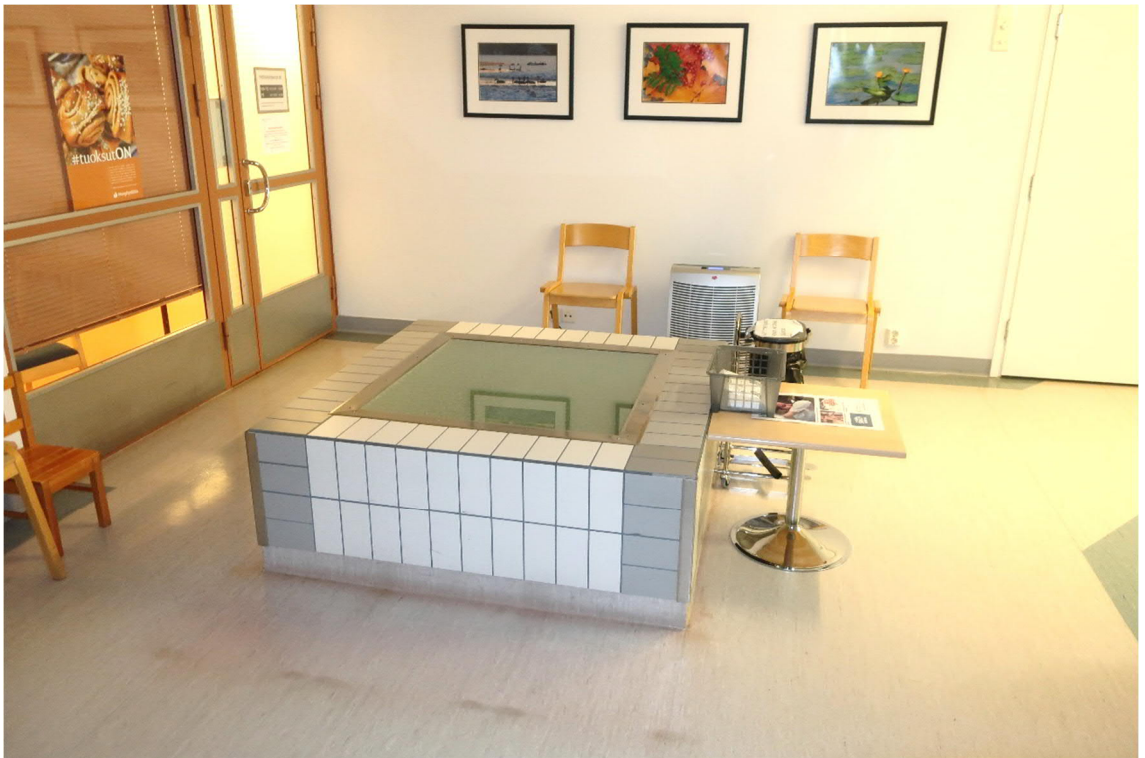
*Kuva 35. Osan 3 välipohjassa on 3 kpl valokuiluja 1. ja 2. kerroksen välillä vanhan yläpohjan/vesikaton kattoikkunoiden kohdilla*

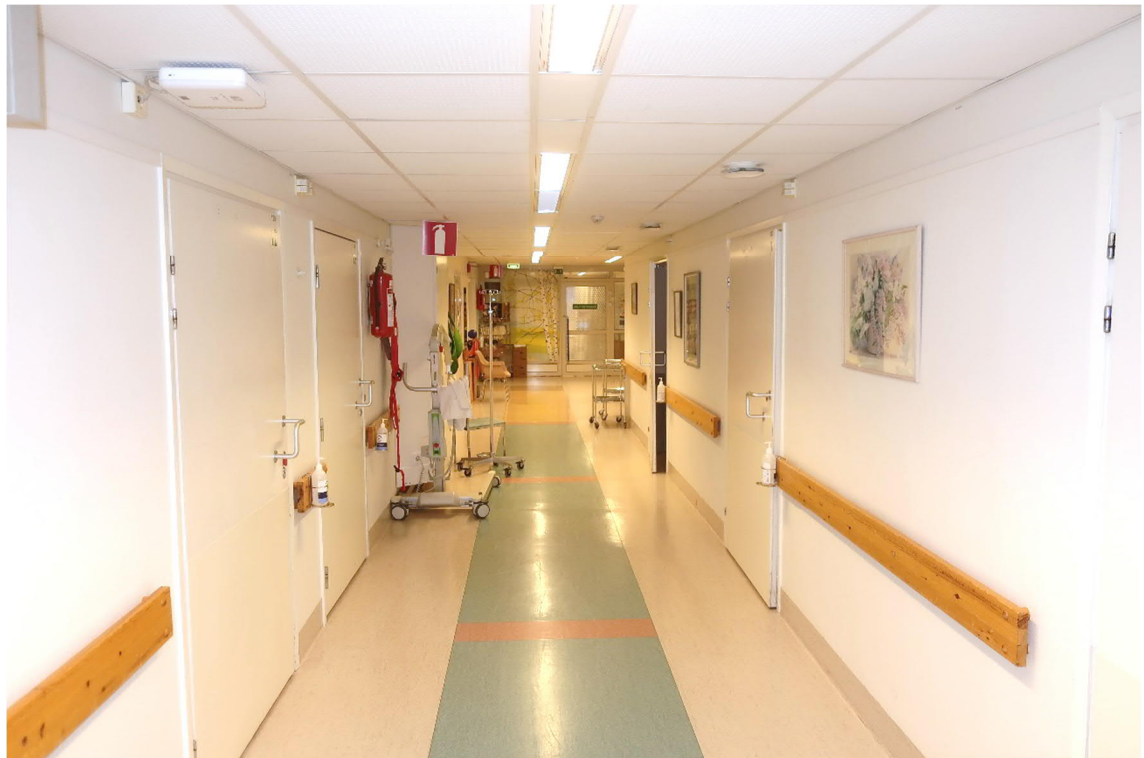
Kuva 36. Yleiskuva osan 2 1. kerroksen vuodeosaston käytävältä. Lattianpäällysteenä oleva muovimatto on oletettavasti vuodelta 1994.

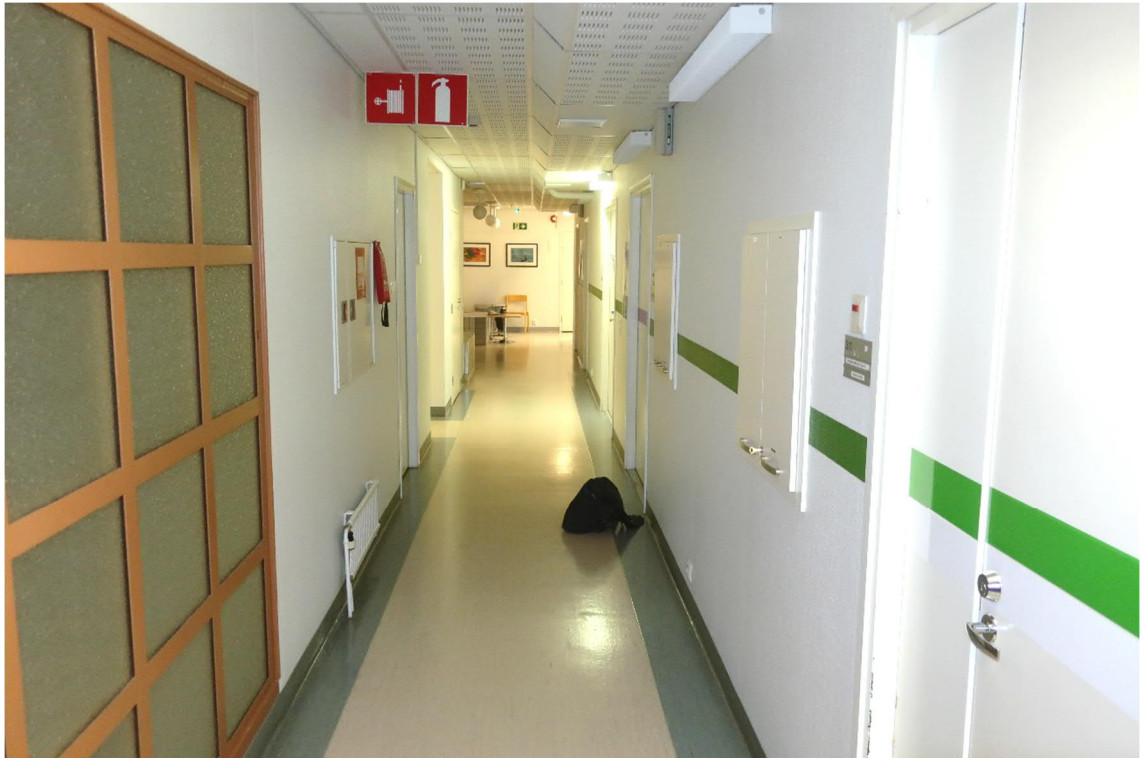
Kuva 37. Yleiskuva osan 3 2. kerroksen käytävältä, jonka muovimatto on vuodelta 1988 tai 1994.

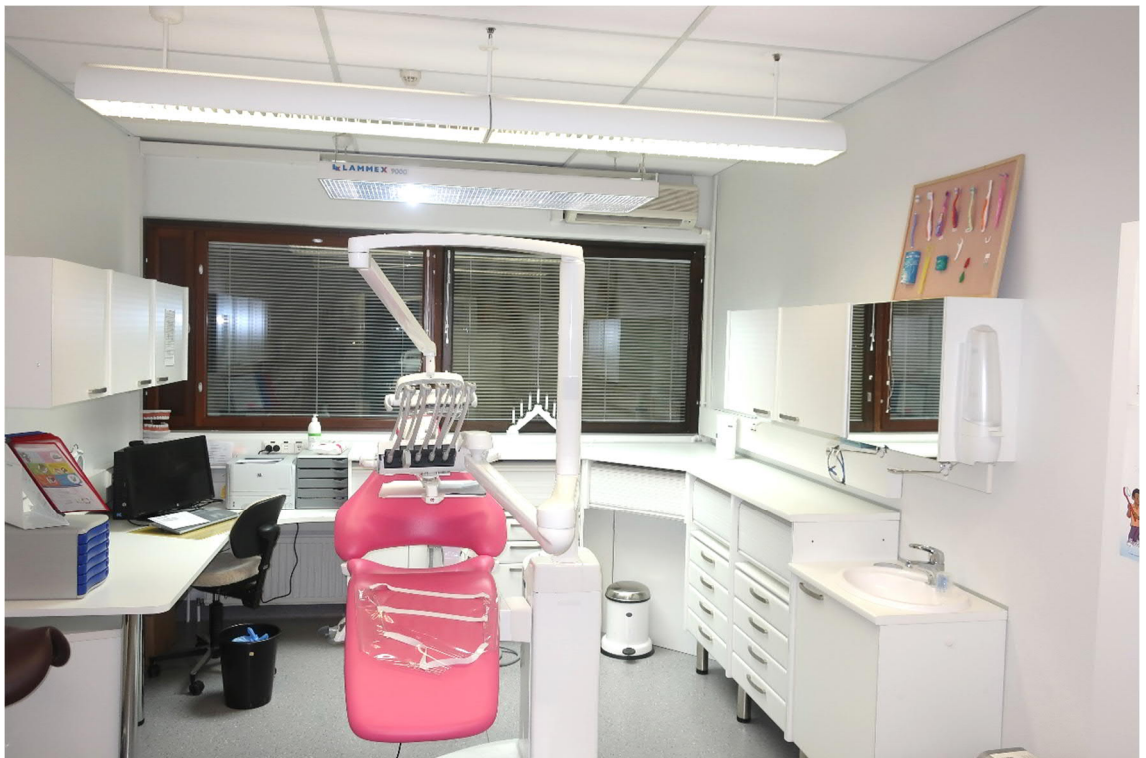
Kuva 38. Yleiskuva hammashoitolan vastaanottohuoneesta, jonka muovimatto on uusittu vuoden 2007 jälkeen.

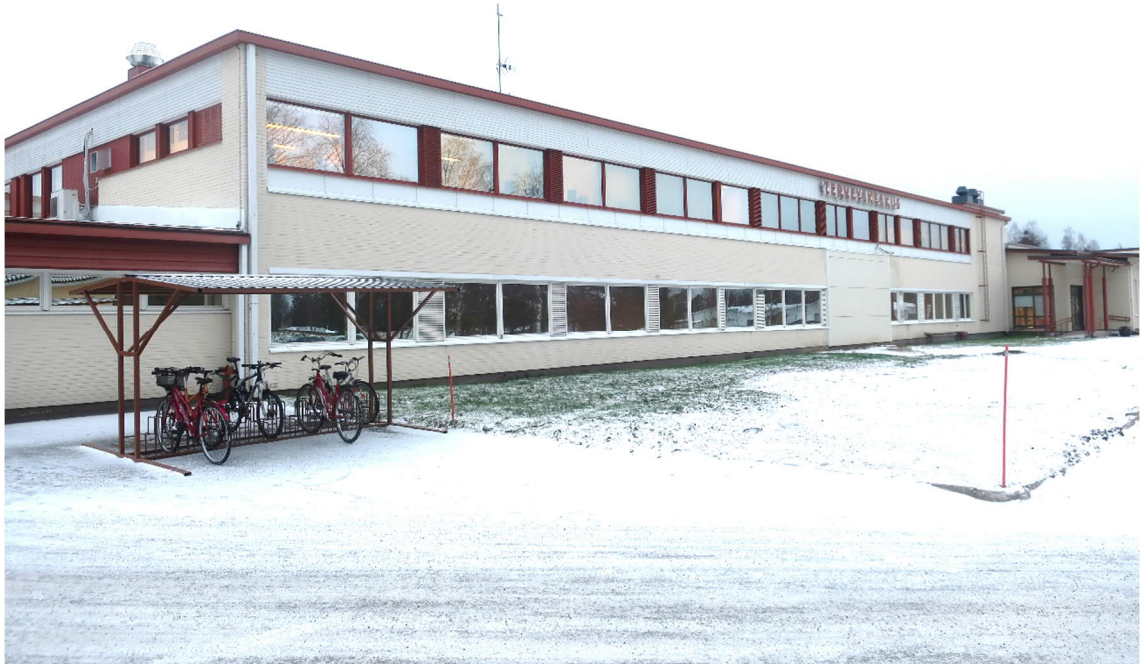
Rakennuksen 1. kerroksen ulkoseinät ovat pääosin ei-kantavia, tiili-villa-tiilirakenteisia seinä. Julkisivut ovat puhtaaksimuurattuja kalkkihiekkatiilipintoja, jotka on ilmeisesti viimeisimmän peruskorjauksen yhteydessä vuosina 2006–2007 pinnoitettu maalamalla (kuva 42). Muilta osin ulkoseinärakenteet ovat alkuperäiset, vuodelta 1967–1968. Ulkoseinien alaosassa on matala valesokkelirakenne, jossa rakennuksen ulkopuolella näkyvä sokkelipinta ulottuu noin 5 cm 1. kerroksen lattiapinnan yläpuolelle. 1. kerroksen lattiapinta on kuitenkin pääosin noin 20...30 cm maanpinnan yläpuolella. Näiden ulkoseinien rakennekerrokset varmistettiin tämän tutkimuksen yhteydessä sisätilojen puolelta tehtyjen yhteensä kolmen pienen porareian kautta. Porareikien kohdilla ulkoseinien rakennekerrokset olivat sisältä ulospäin lukien seuraavat:

*Kuva 42. Rakennuksen 1. kerroksen ulkoseinät ovat pääosin ei-kantavia, tiili-villa-tiilirakenteisia seiniä. Julkisivut ovat puhtaaksimuurattuja kalkkihiekkatiilipintoja, jotka on ilmeisesti viimeisimmän peruskorjauksen yhteydessä vuosina 2006–2007 pinnoitettu maalaamalla. Ulkoseinien alaosassa on matala valesokkelirakenne, jossa rakennuksen ulkopuolella näkyvä sokkelipinta ulottuu noin 5 cm 1. kerroksen lattiapinnan yläpuolelle. 1. kerroksen lattiapinta on kuitenkin pääosin noin 20...30 cm maanpinnan yläpuolella. Kuva on otettu osan 3 länsijulkisivulta.*

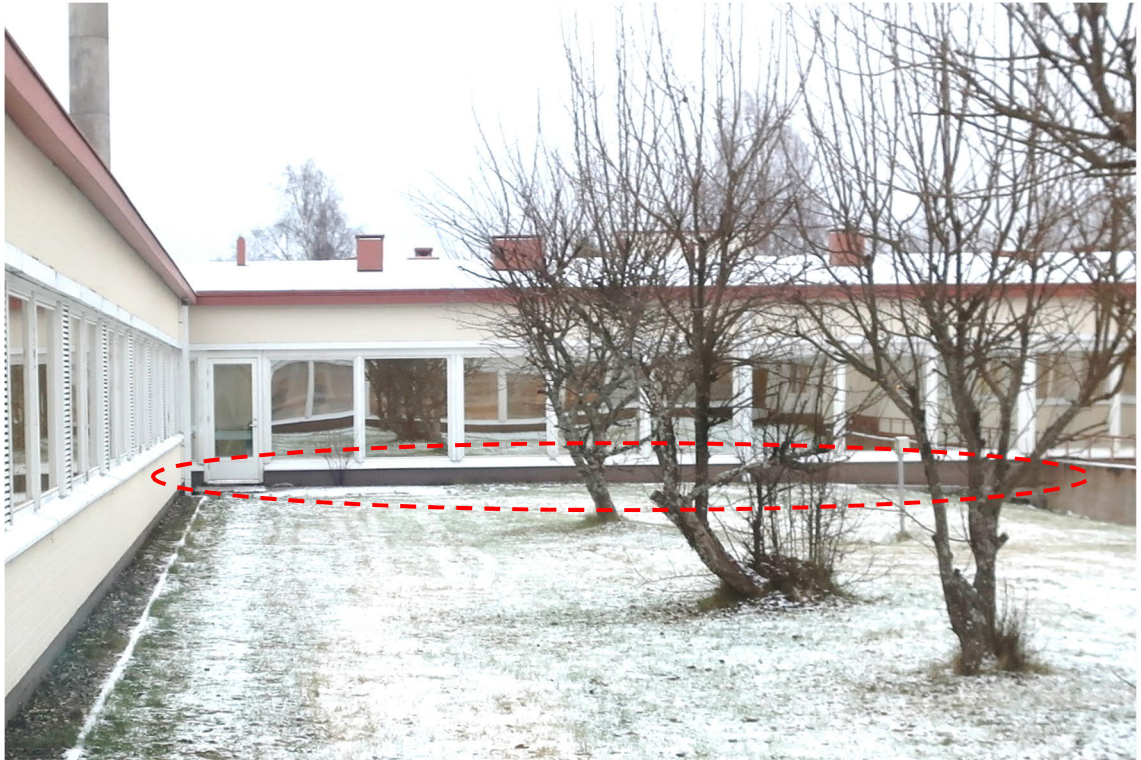
*Kuva 43. Pienemmillä alueilla lähinnä 1. kerroksen käytävien sisäpihan puoleisten ikkunaseinien alaosissa ulkoseinissä on korkeampi valesokkelirakenne. Sokkelin yläpinta on ko. seinien kohdilla noin 15 cm lattiapinnan yläpuolella. Kuvassa näkyy osan 1 sisäpihan vastainen ulkoseinä.*

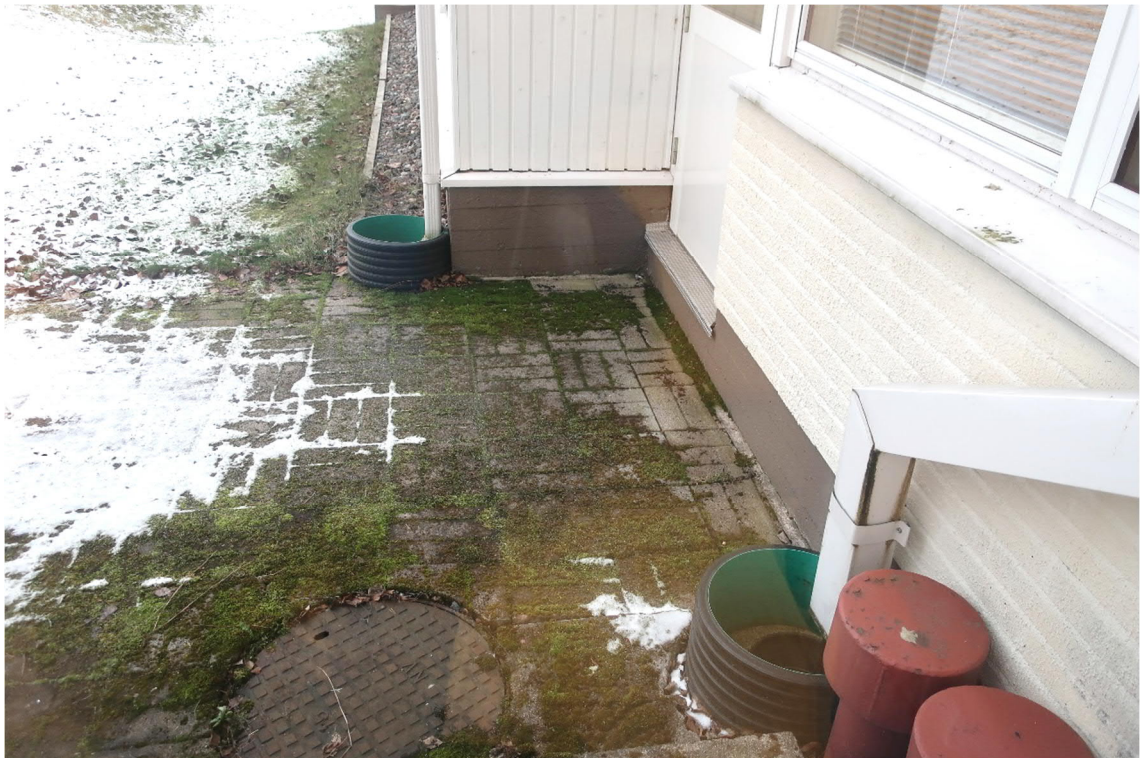
*Kuva 44. Korkeampaa valesokkelirakennetta osan 3 sisäpihan puoleisen ulkoseinän alaosassa.*

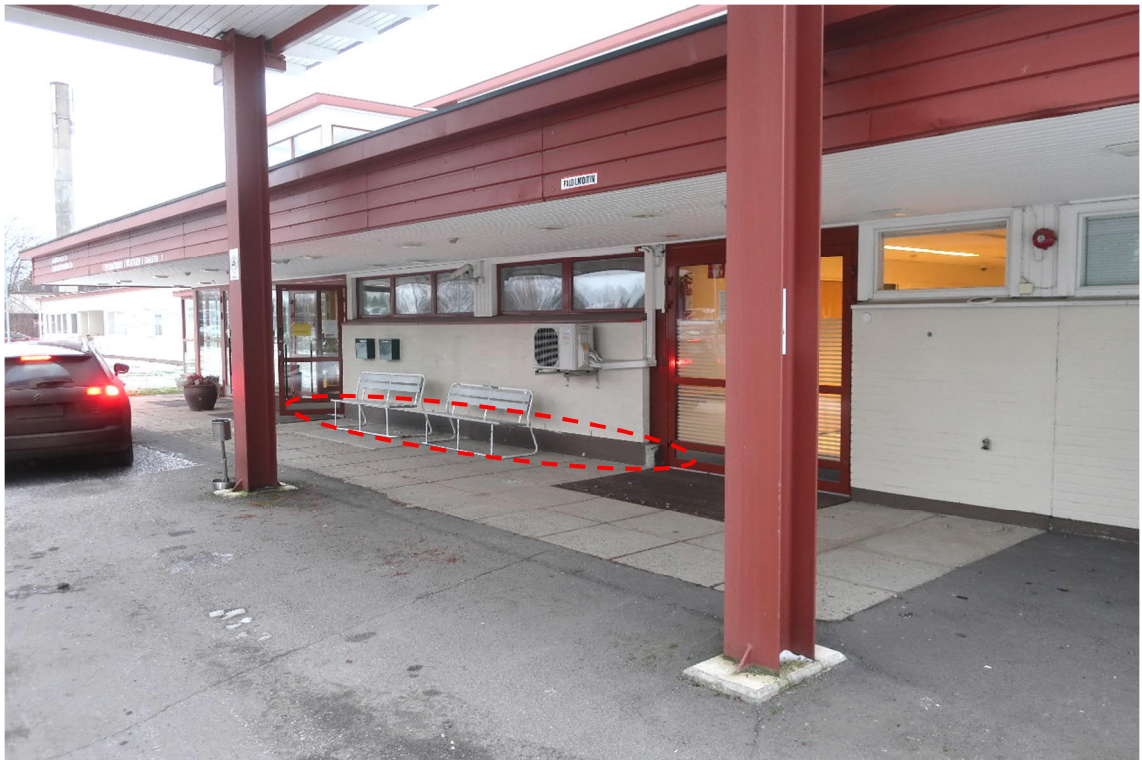
Kuva 45. Myös osan 3 pohjoispäädyn sisäänkäynnin läheisyydessä on paikallisesti korkeampaa valesokkelirakennetta.

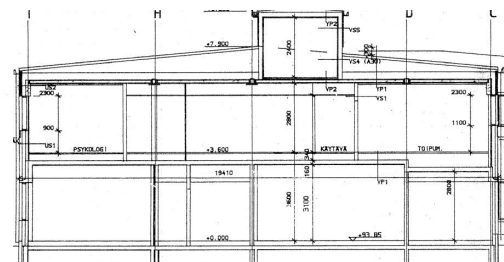
Kuva 46. Osakopio osan 3 2. kerroksen rakennetyyppejä esittävästä piirustuksesta vuodelta 1987.

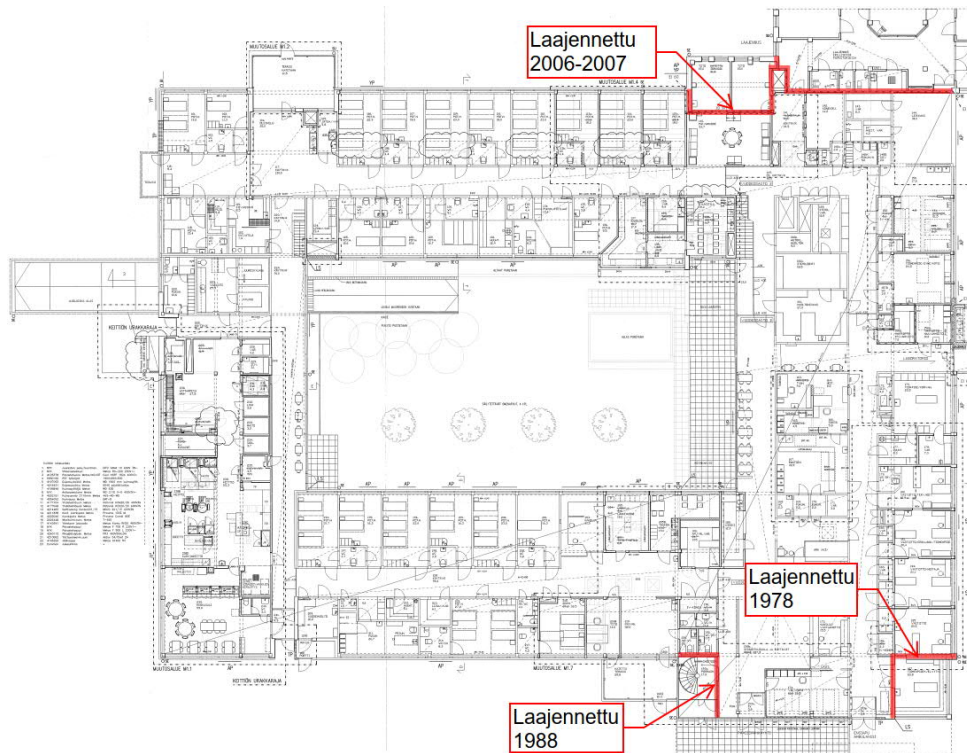
Kun rakennusta on laajennettu vuosina 1978, 1988 ja 2006–2007, yksittäisiä entisiä ulkoseiniä on muuttunut väliseiniksi. Näiden seinien sijainnit on esitetty kuvassa 47.

*Kuva 47. Kun rakennusta on laajennettu, yksittäisiä entisiä ulkoseiniä on muuttunut väliseiniksi. Tiedossa ei ole, onko entisten ulkoseinien julkisivuverhouksia ja lämmöneristekerroksia purettu laajennusten yhteydessä.*

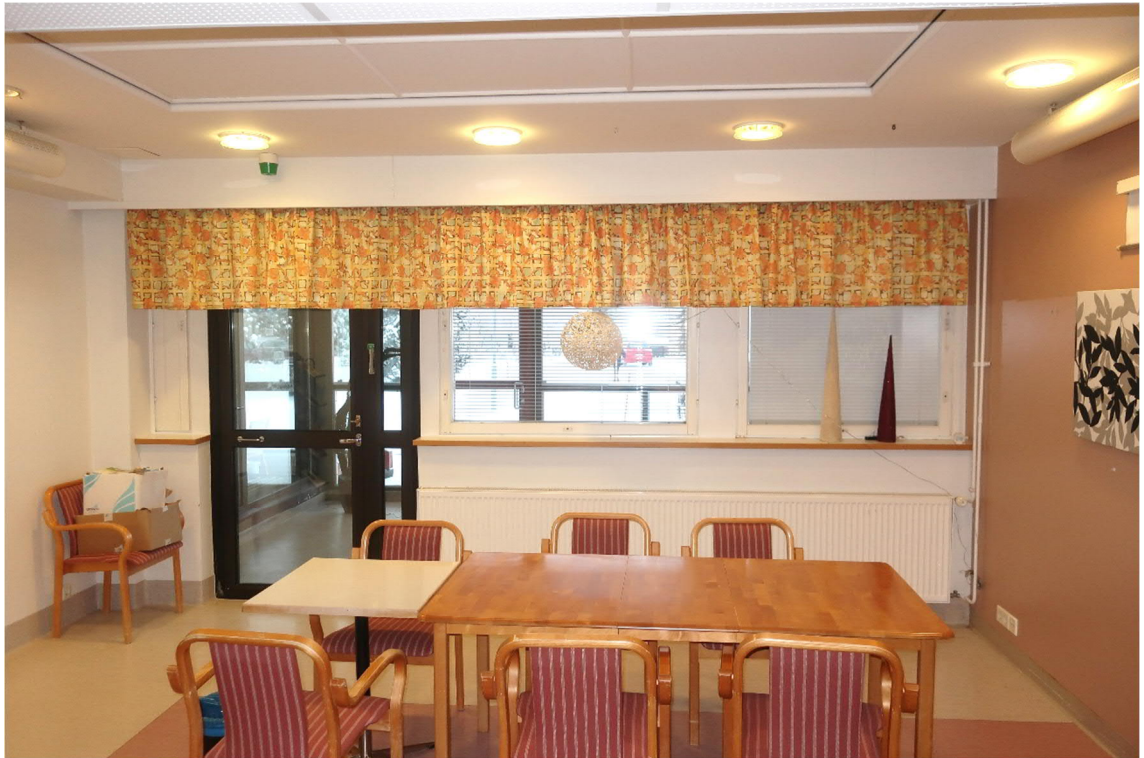
*Kuva 48. Suurin osa ikkunoista ja osa ulko-ovista on uusittu vuoden 1994 tai 2006–2007 peruskorjaukseen liittyen.*

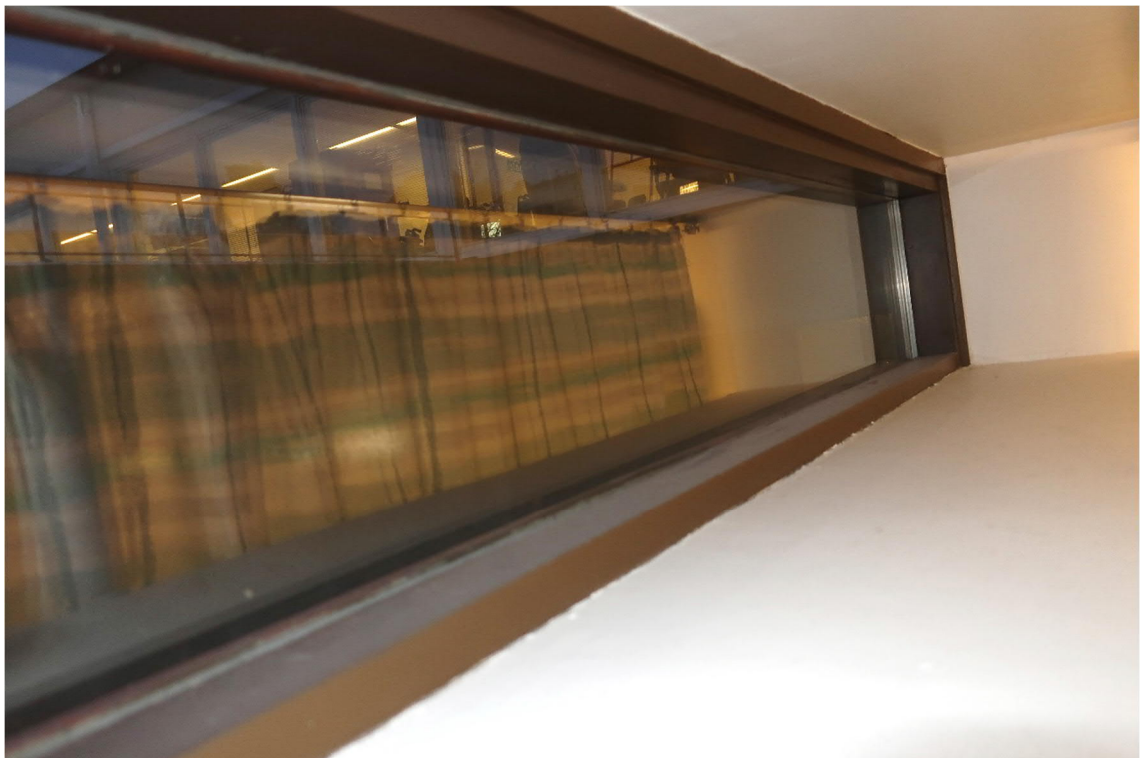
*Kuva 49. Osa ikkunoista on kiinteitä, 3-lasisia puuikkunoita*
