# TUTKIMUSSELOSTUS

## Haapajärven terveyskeskus

Osien 1–3 korjattavuusselvitys hankesuunnittelua varten

10.3.2021

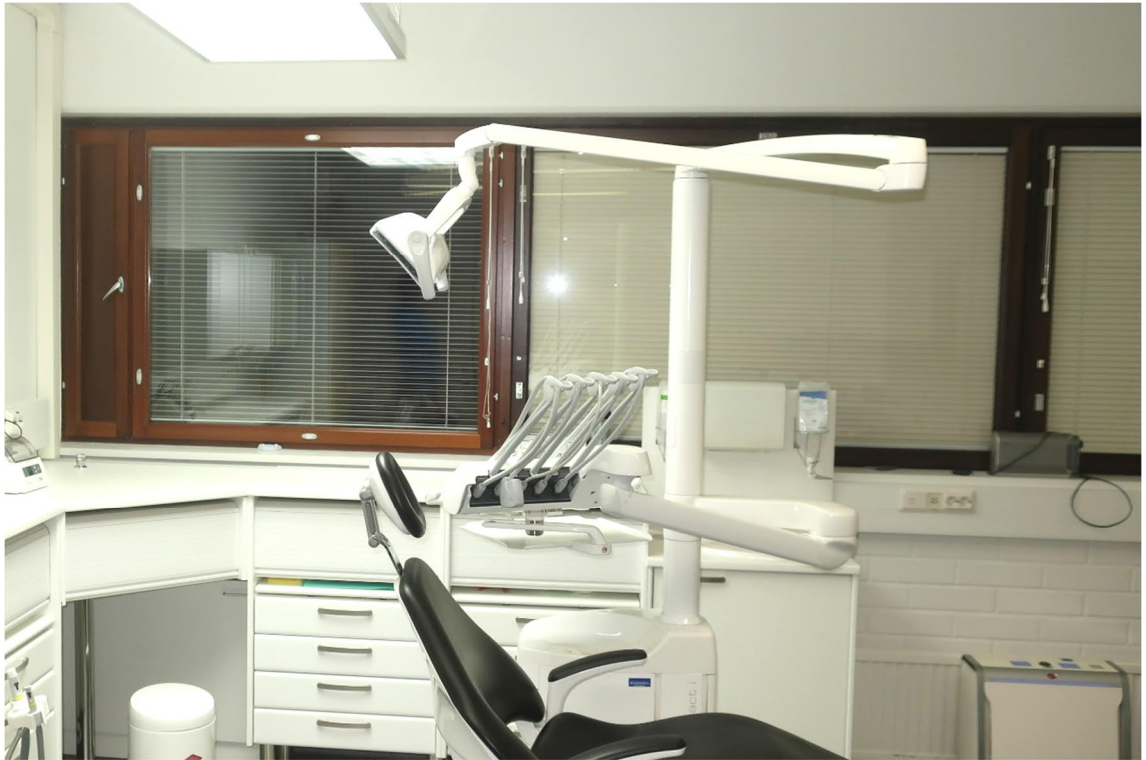
*Kuva 50. Osan 3 2. kerroksessa ikkunat ovat pääosin alkuperäiset, vuodelta 1988. Osassa 2. kerroksen tiloista on kuitenkin jossakin vaiheessa korvattu yksittäiset ikkunat uusilla, tuuletusluukuilla varustetuilla ikkunoilla ikkunatuuletuksen mahdollistamiseksi.*

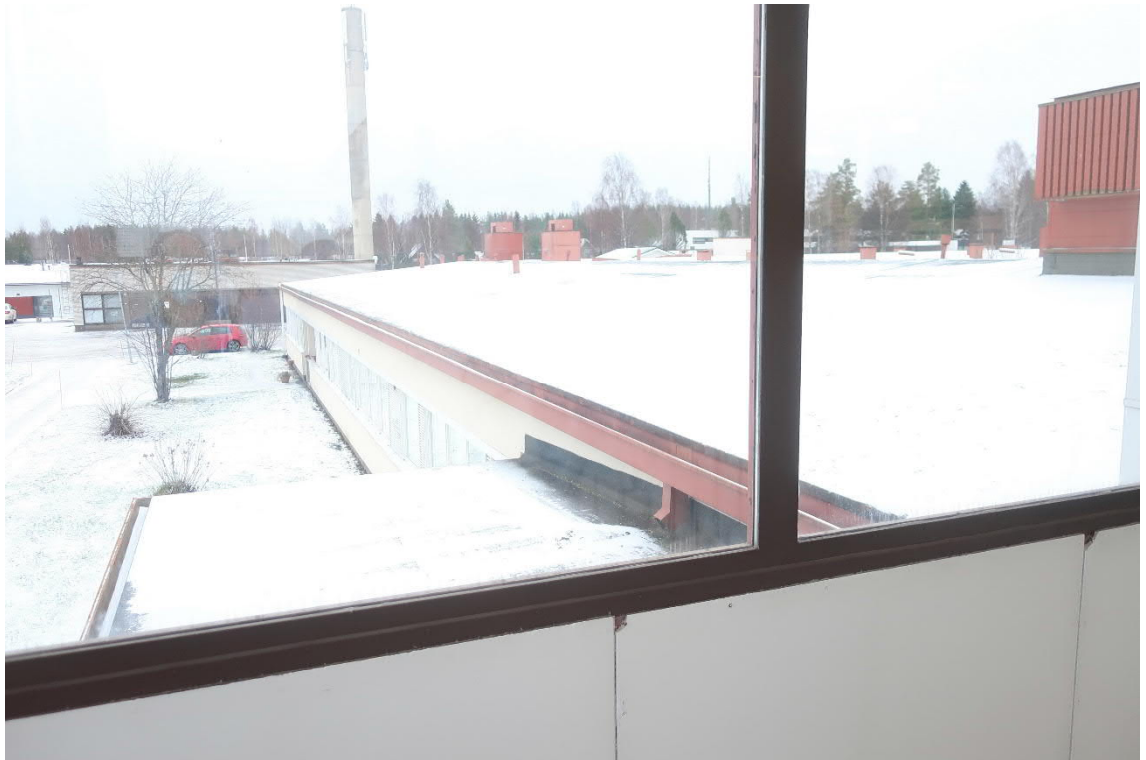
*Kuva 51. Osan 3 porrashuoneessa on kiinteät, 2-lasiset teräsprofili-ikkunat.*

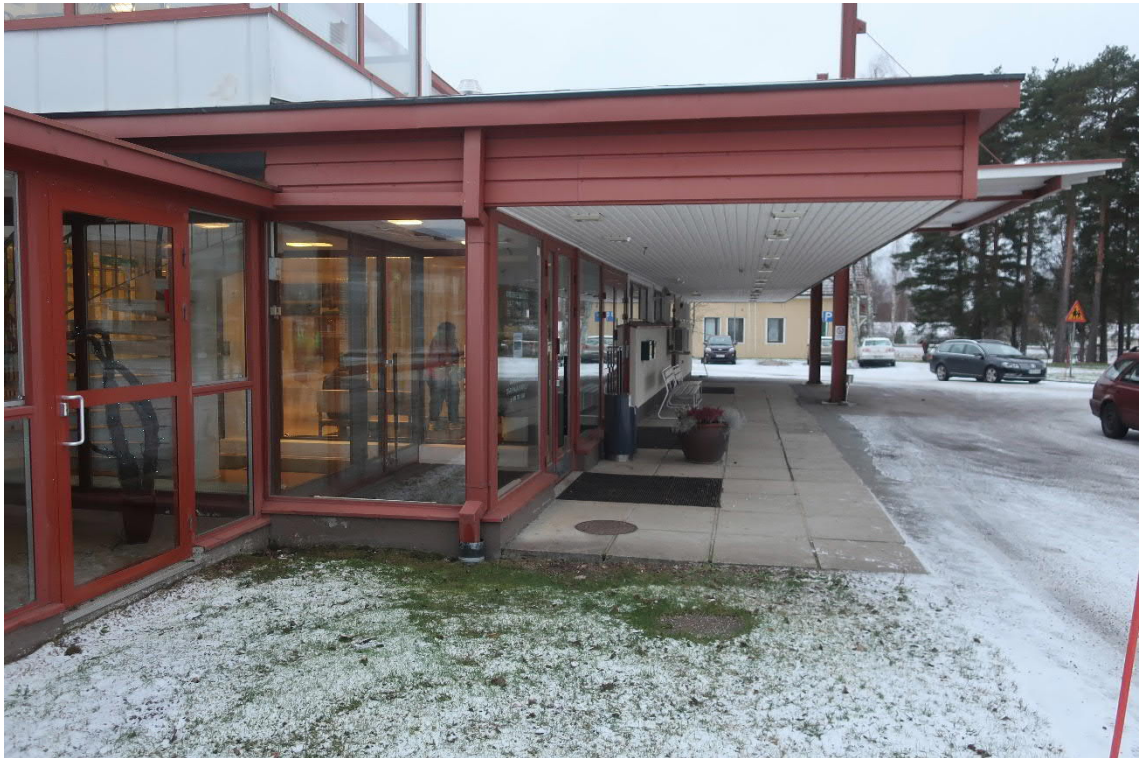
*Kuva 52. Ulko-ovet ovat pääosin ikkunallisia teräs- ja alumiiniprofiiliovina.*

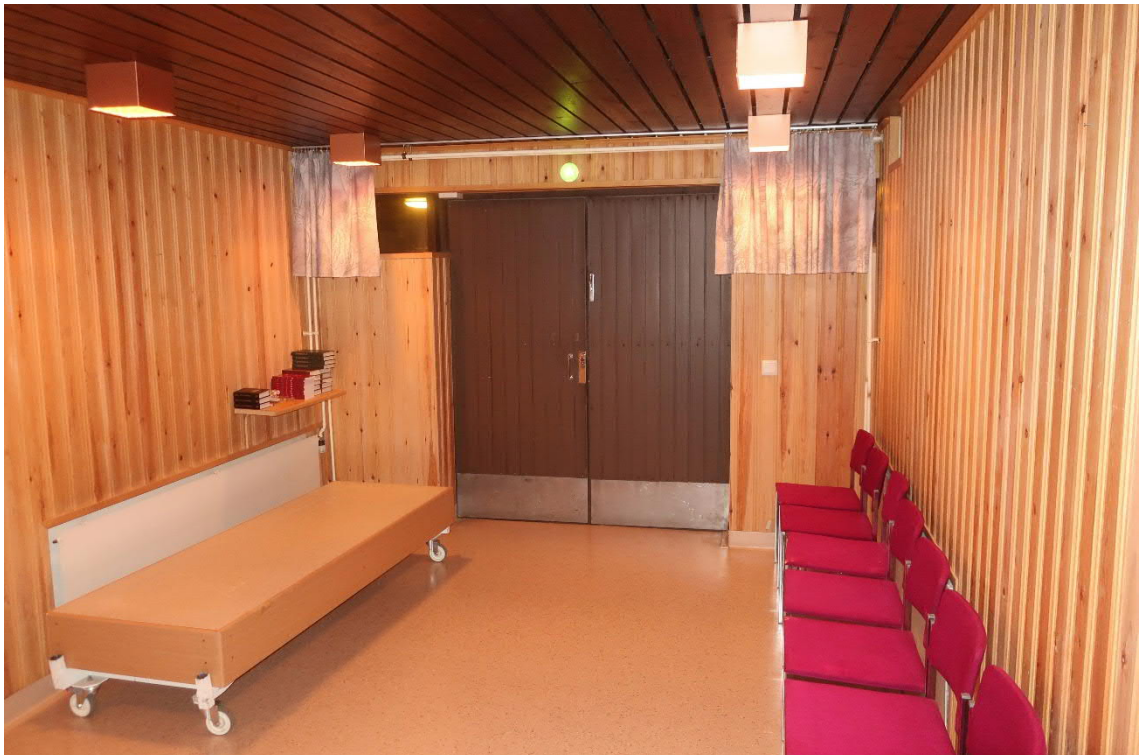
*Kuva 53. Rakennuksessa on myös ikkunattomia puuvia.*

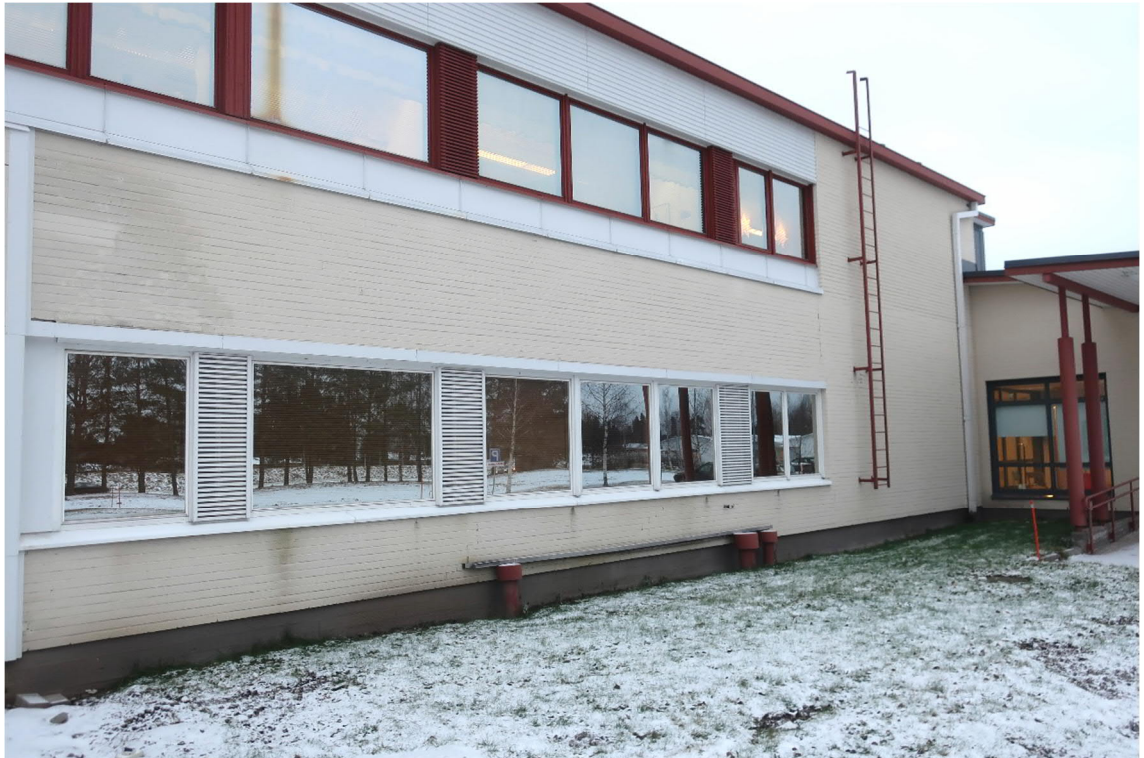
*Kuva 55. Myös puu-, pelti- ja levyverhotut julkisivujen osat ovat hyvässä tai tyydyttävässä kunnossa. Kuva on otettu osan 3 länsijulkisivulta.*

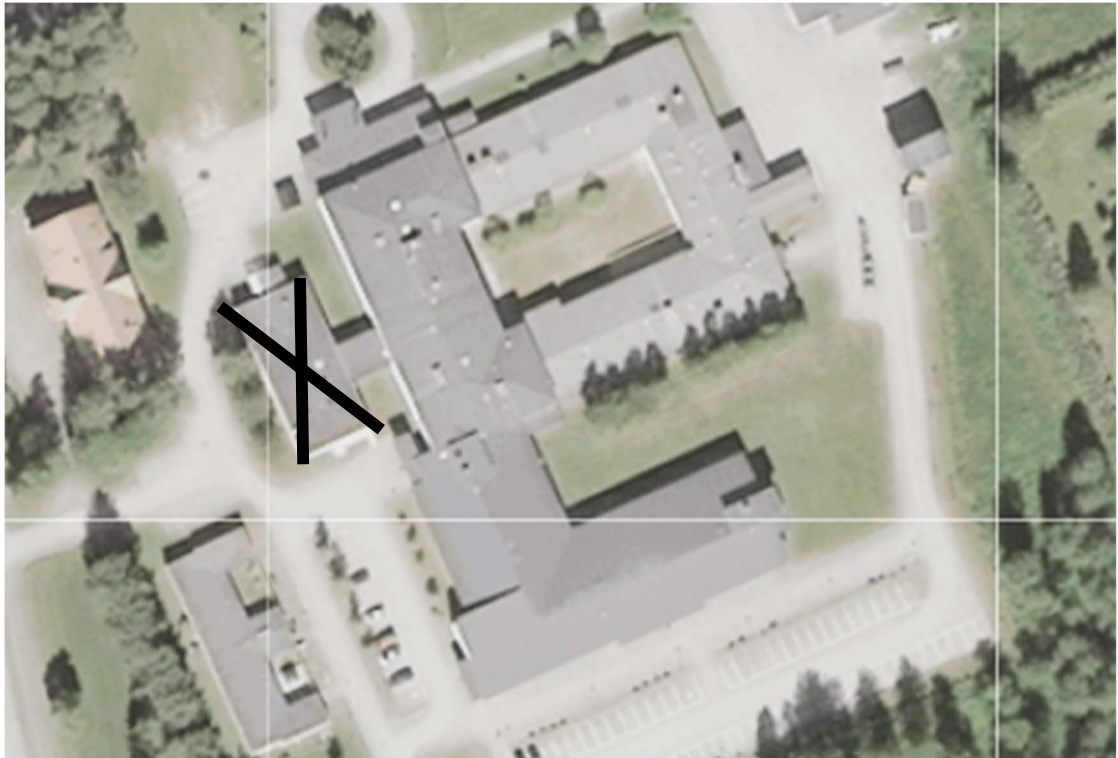
*Kuva 59. Viistoilmakuva tutkimuksen kohteena olevasta rakennuksesta. Rakennuksen vesikat-  
tomuotona on loiva harja-/aumakatto, ja vesikatteina on eri-ikäisiä 2-kertaisia bitumikermikat-  
teita. Kesällä 2020 purettu osa 4 on merkitty mustalla rastilla.*

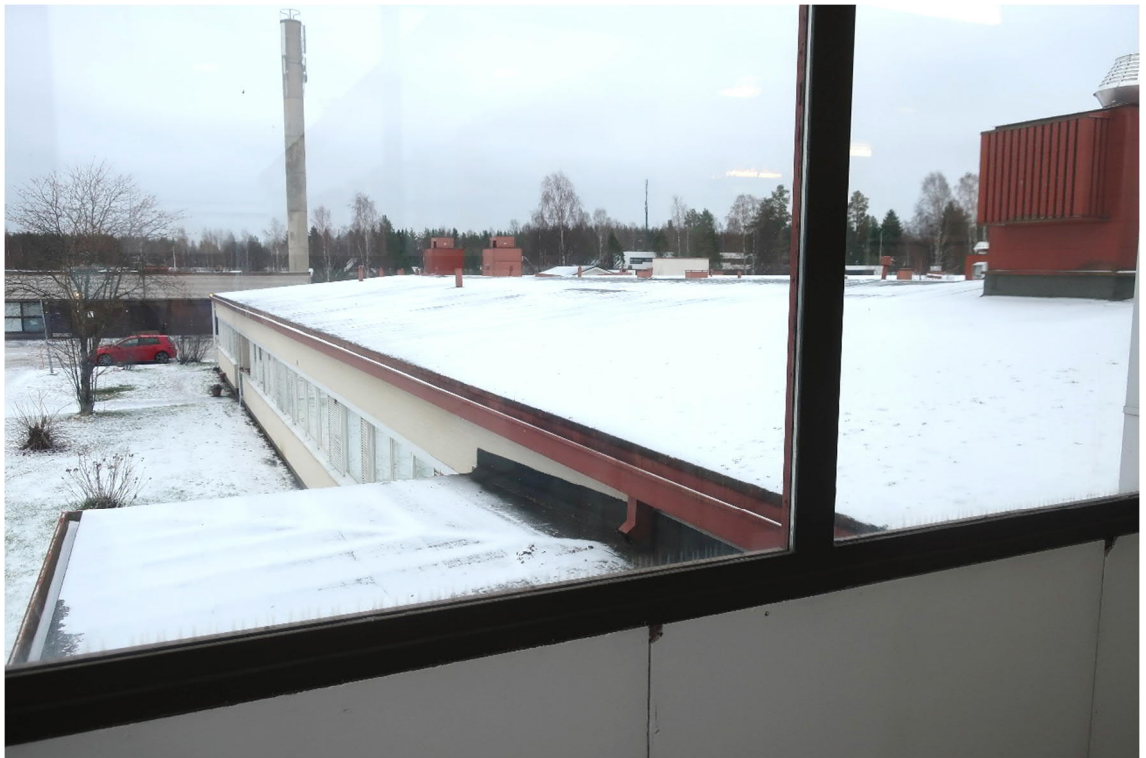
*Kuva 60. Osan 1 pohjoissivun vesikatto kuvattuna porrashuoneesta 193c.*

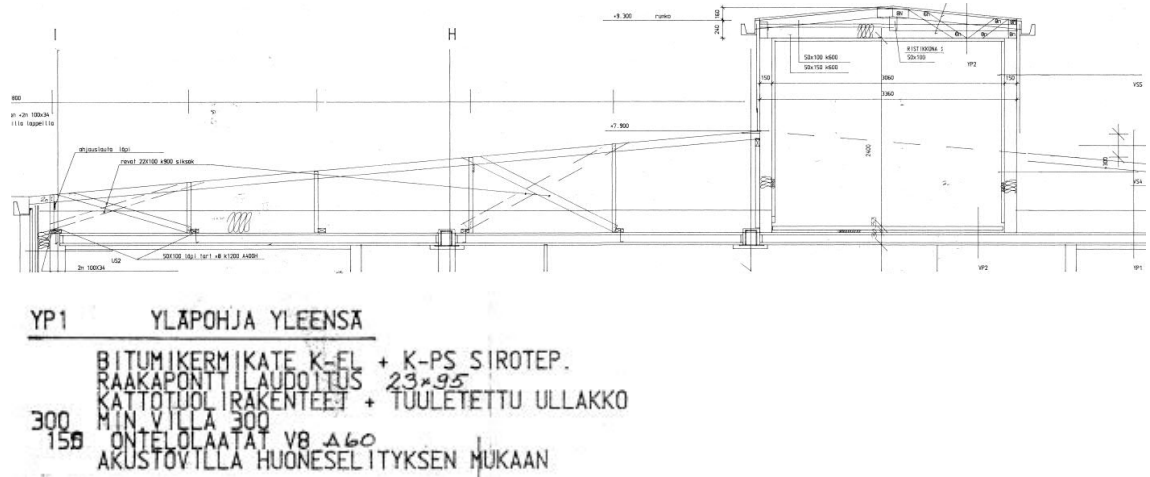
Kuva 61. Osakopiot osan 3 vesikatto- ja yläpohjarakenteita esittävistä rakenneleikkauksista vuosilta 1987 ja 1988.

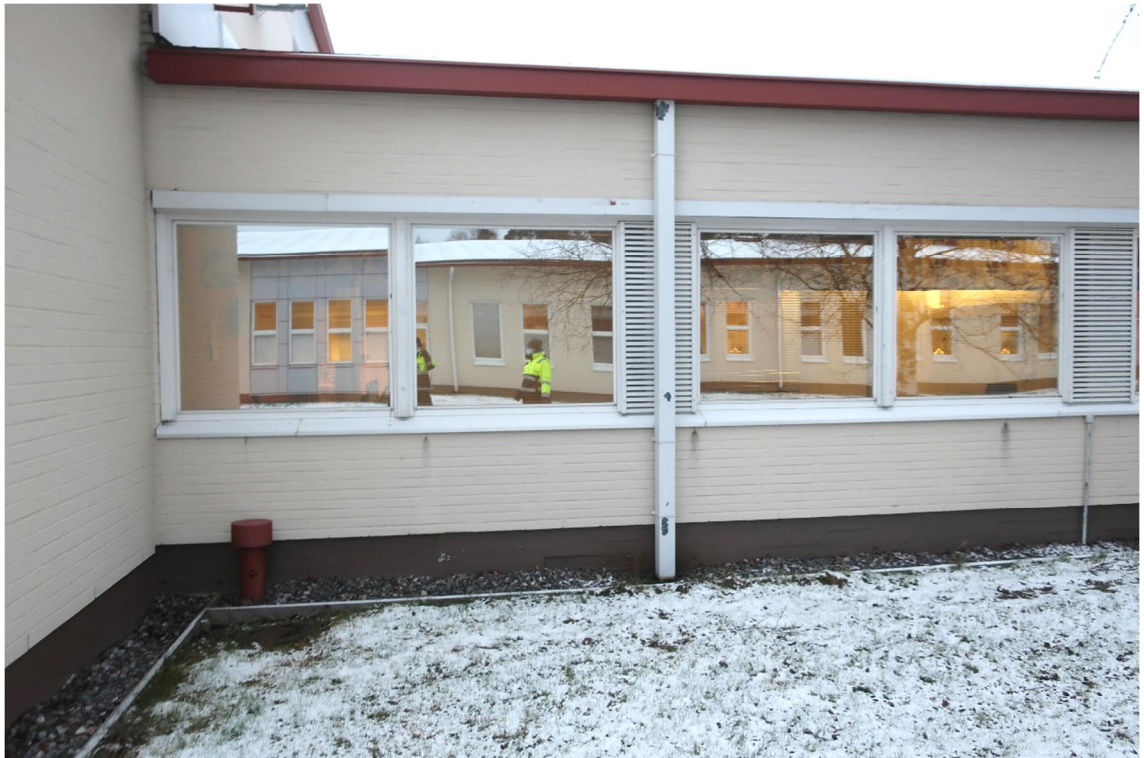
Räystäskouruihin ja syöksytorviin liittyen ei ole tiedossa erityisiä ongelmia tai vikoja (kuva 62). Tutkimuskäyntien talvisesta ajankohdasta johtuen kattovesijärjestelmien kuntoa ja toimivuutta ei kuitenkaan ollut mahdollista arvioida tarkemmin. Kattovesijärjestelmien laskennallinen tekninen käyttöikä on niiden materiaalista riippuen noin 25...40 vuotta. Jos nykyiset kattovesijärjestelmät ovat vuodelta 1988, ne alkavat jo olla käyttöikänsä loppupuolella.

*Kuva 62. Räystäskouruihin ja syöksytorviin liittyen ei ole tiedossa erityisiä ongelmia tai vikoja. Kattovesijärjestelmien laskennallinen tekninen käyttöikä on niiden materiaalista riippuen noin 25...40 vuotta. Jos nykyiset kattovesijärjestelmät ovat vuodelta 1988, ne alkavat jo olla käyttöikänsä loppupuolella. Kuva on otettu osan 2 eteläjulkisivulta.*

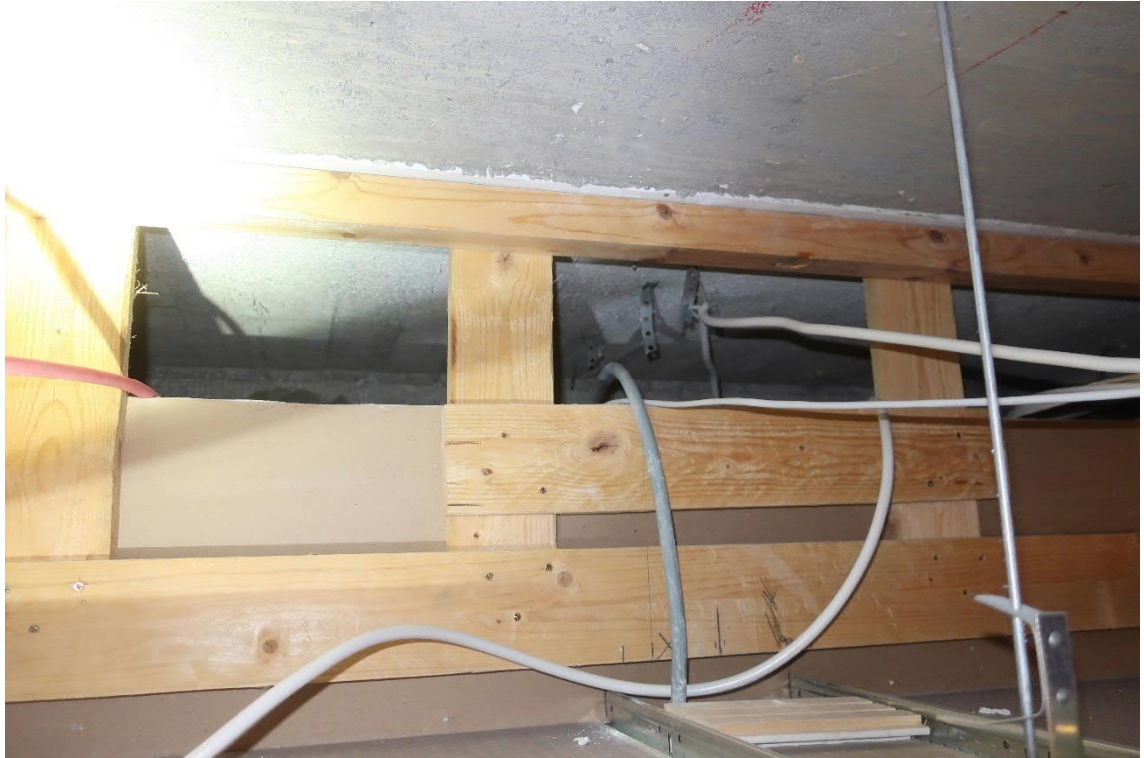
*Kuva 63. Osan 1 yläpohjassa aiemmin olleiden kattoikkunoiden aukot on ummistettu betonivalulla siten, että ne ovat ilmatiiviit. Kuvassa lautamuottipintainen betonipinta on alkuperäistä yläpohjan betonivalua ja sileä betonipinta on ummistetun kattoikkunan aukon kohdalla. Kuva on otettu osan 1 1. kerroksen käytävän alakattotilasta.*

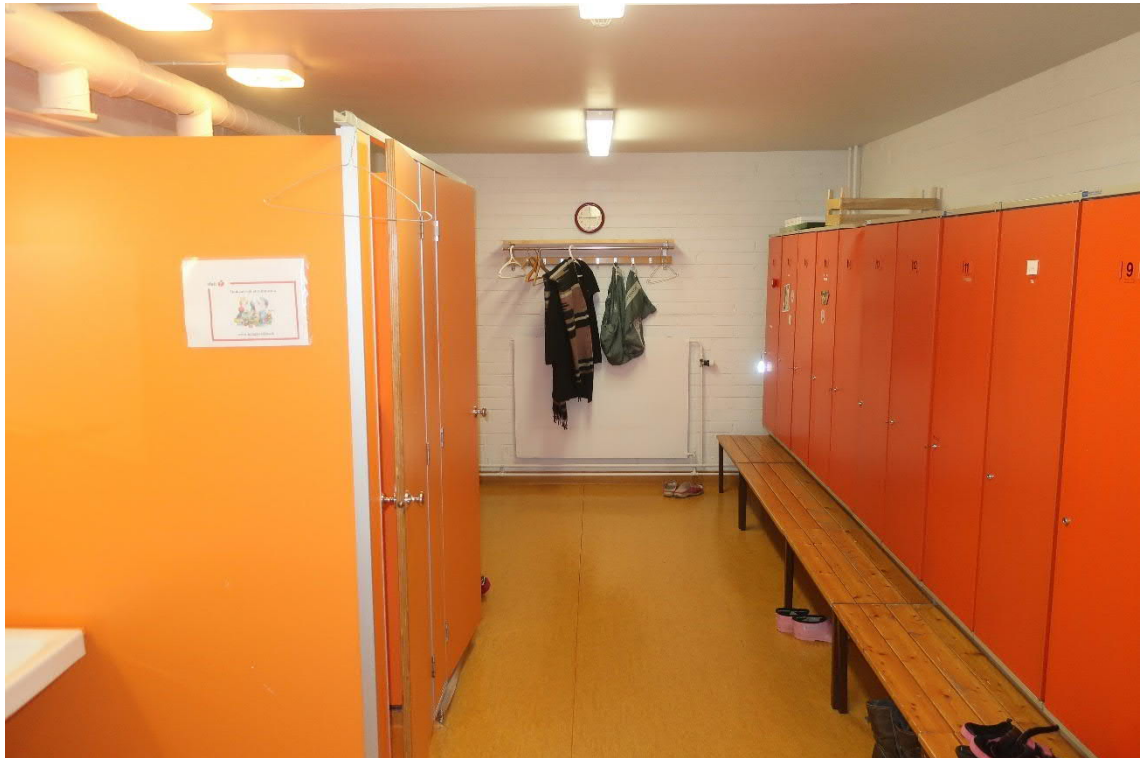
*Kuva 64. Kellarikerroksessa märkätilojen lattianpäällysteenä on eri-ikäisiä muovimattoja.*

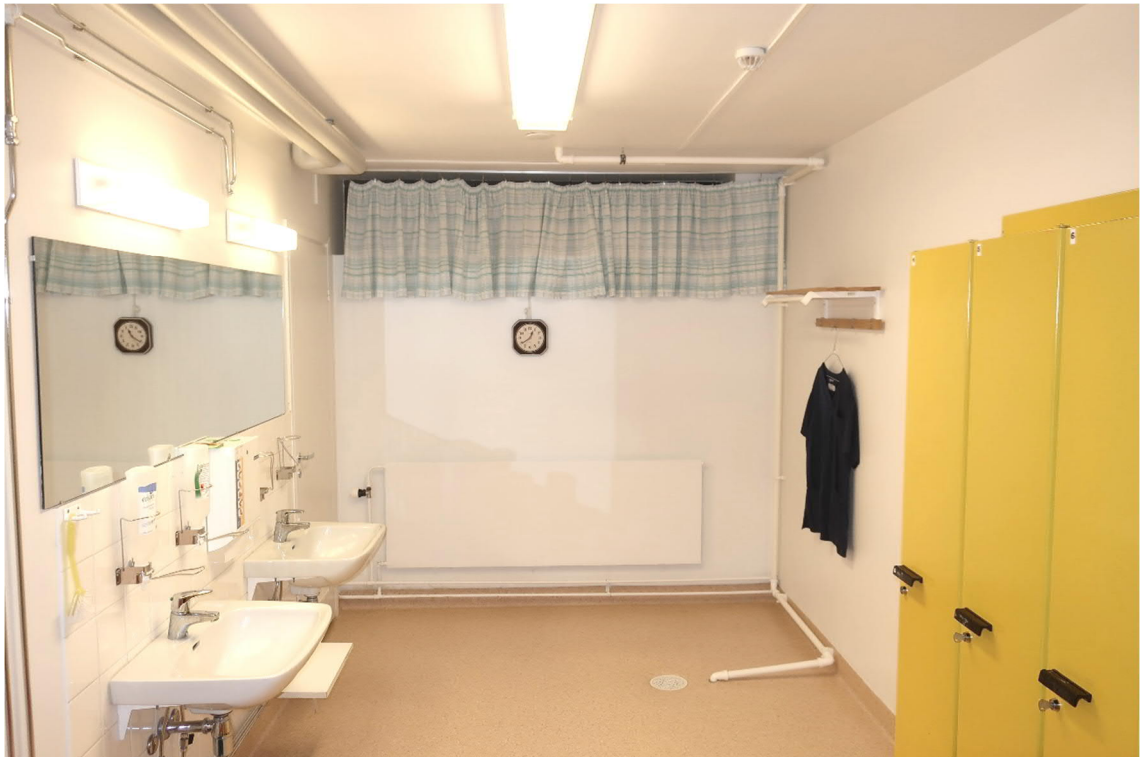
*Kuva 65. Uusimmat kellarikerroksen märkätilojen lattianpäällysteet ovat vuosina 2006–2007 asennettuja muovimattoja.*

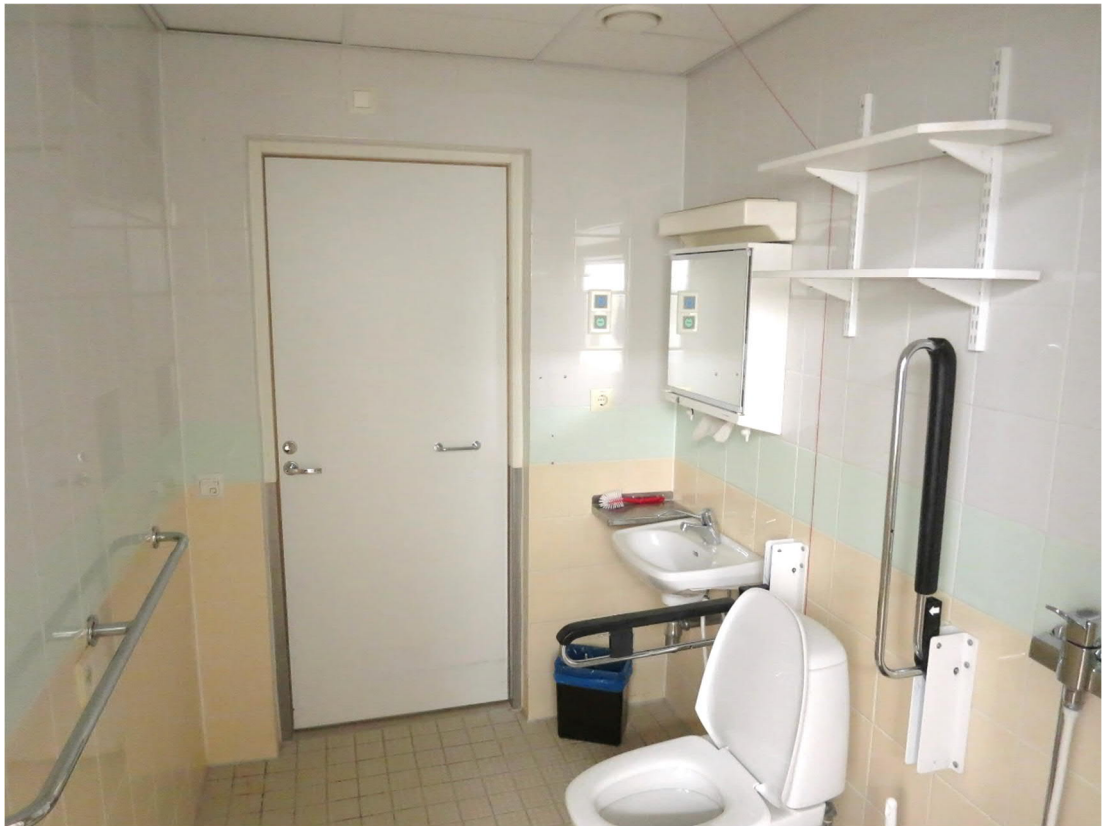
*Kuva 66. 1. kerroksen wc-tiloissa/kylpyhuoneissa on lattia- ja seinäpinnoilla keraaminen laatoitus vuodelta 1994.*

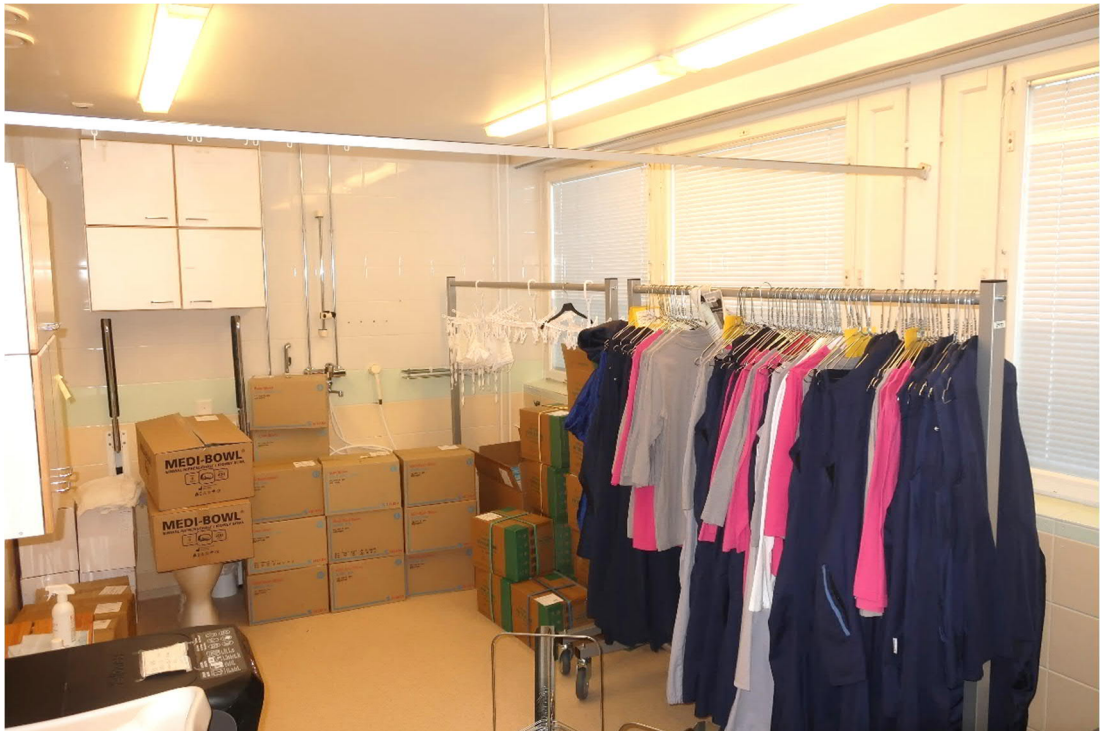
*Kuva 67. Puku-/pesuhuoneessa 211 on lattianpäällysteenä muovimatto vuosilta 2006–2007, mutta seinäpintojen keraamiset laatoitukset ovat vuodelta 1994.*

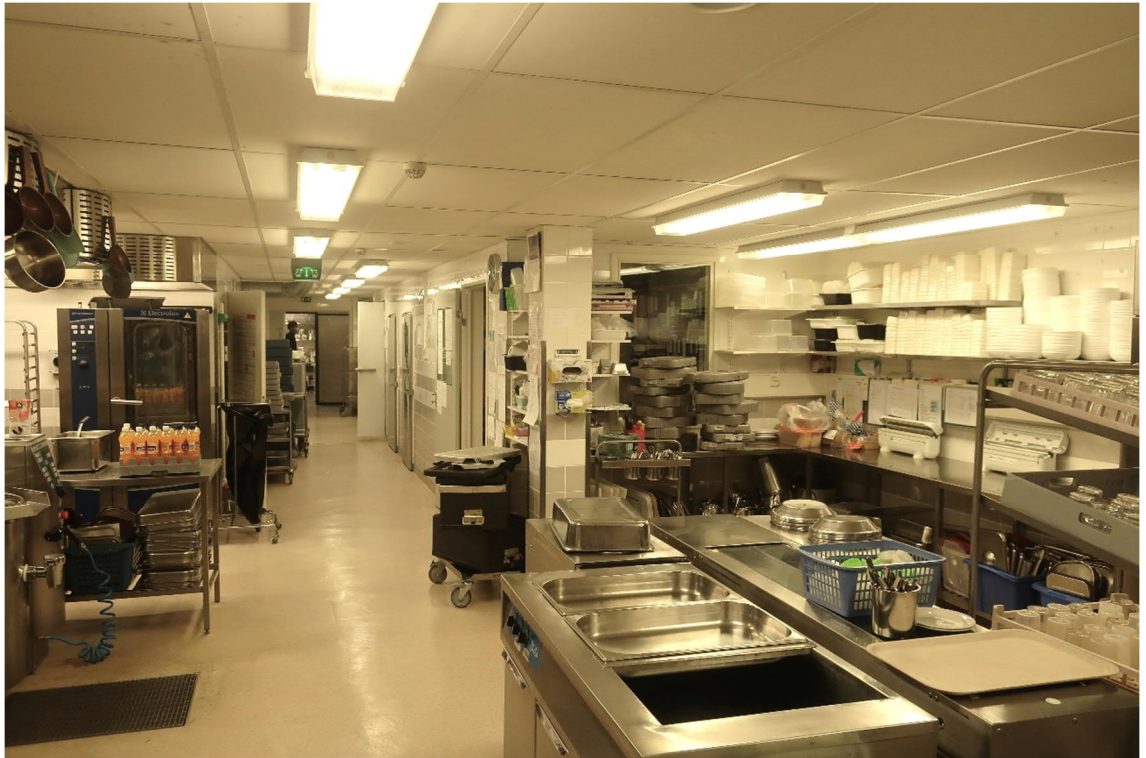
*Kuva 68. Keittiössä on akryylihiertomassalattia ja seinillä keraaminen laatoitus vuosilta 2006–2007.*

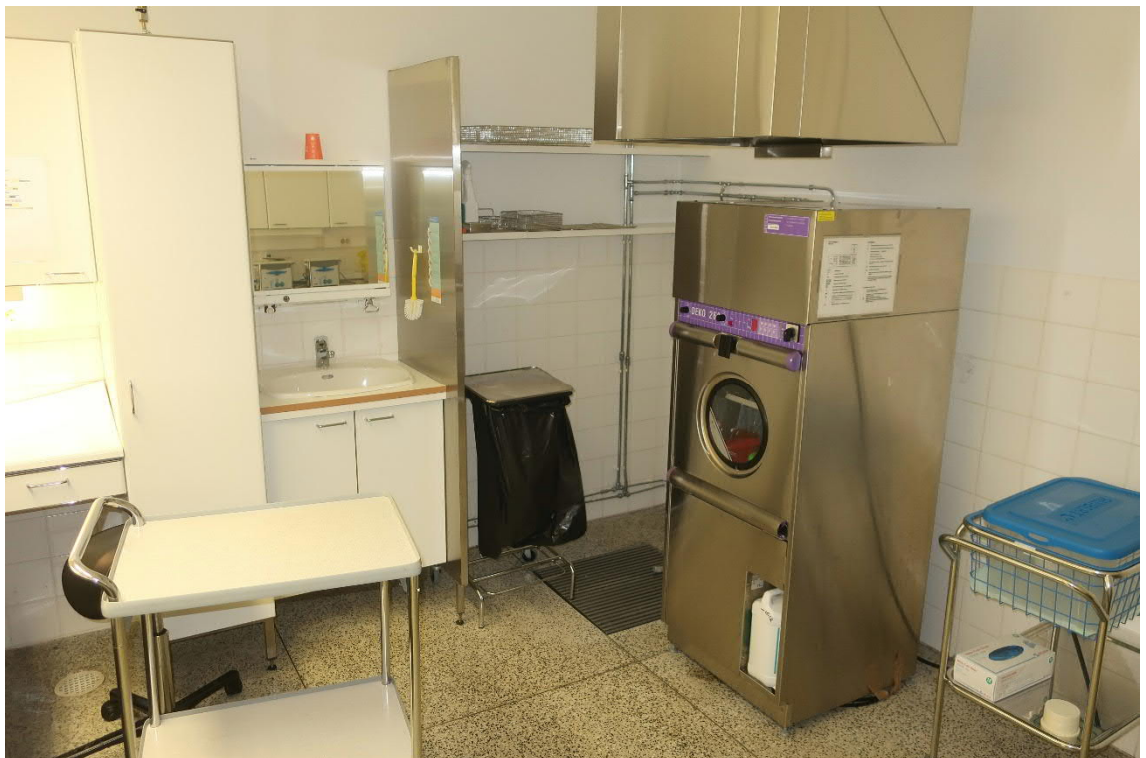
*Kuva 69. Välinehuoltotiloissa (tilat 160 ja 161) on alkuperäinen mosaiikkibetonilattia ja seinäpinnoilla on keraamista laatoitusta.*

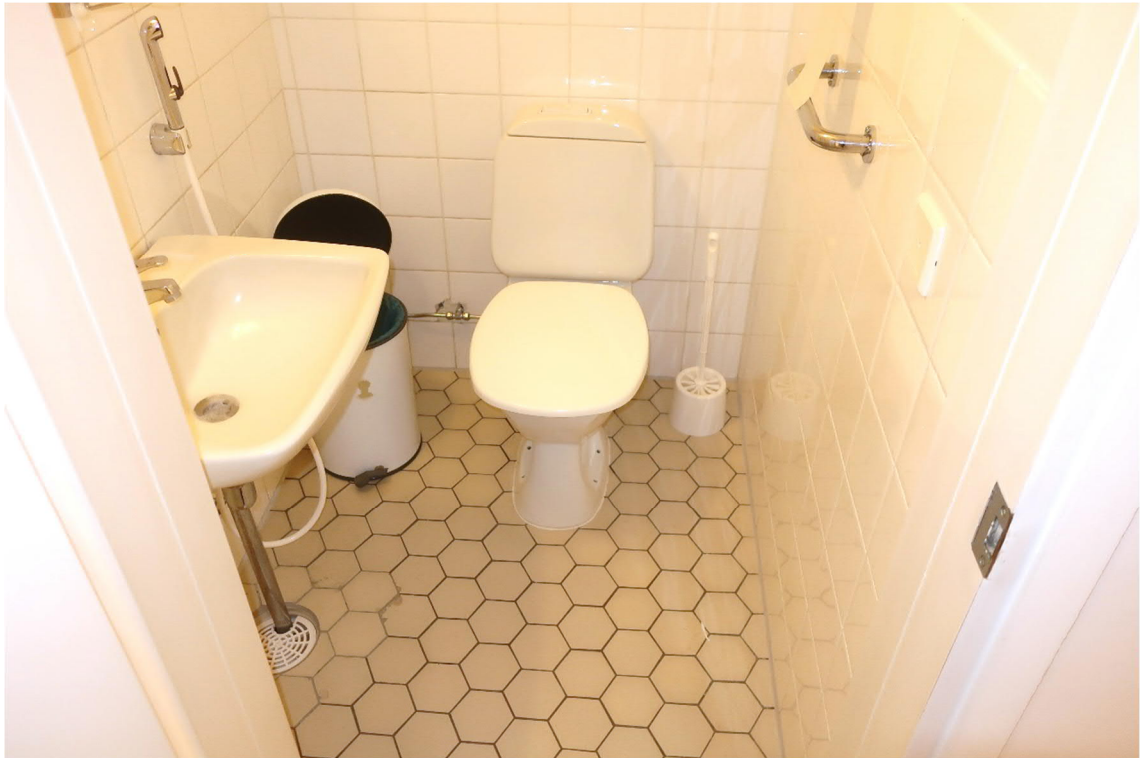
*Kuva 70. Osan 3 2. kerroksen märkätilojen pintarakenteet ovat alkuperäiset, vuodelta 1988. Wc-tilojen lattia- ja seinäpinnoilla on keraaminen laatoitus.*

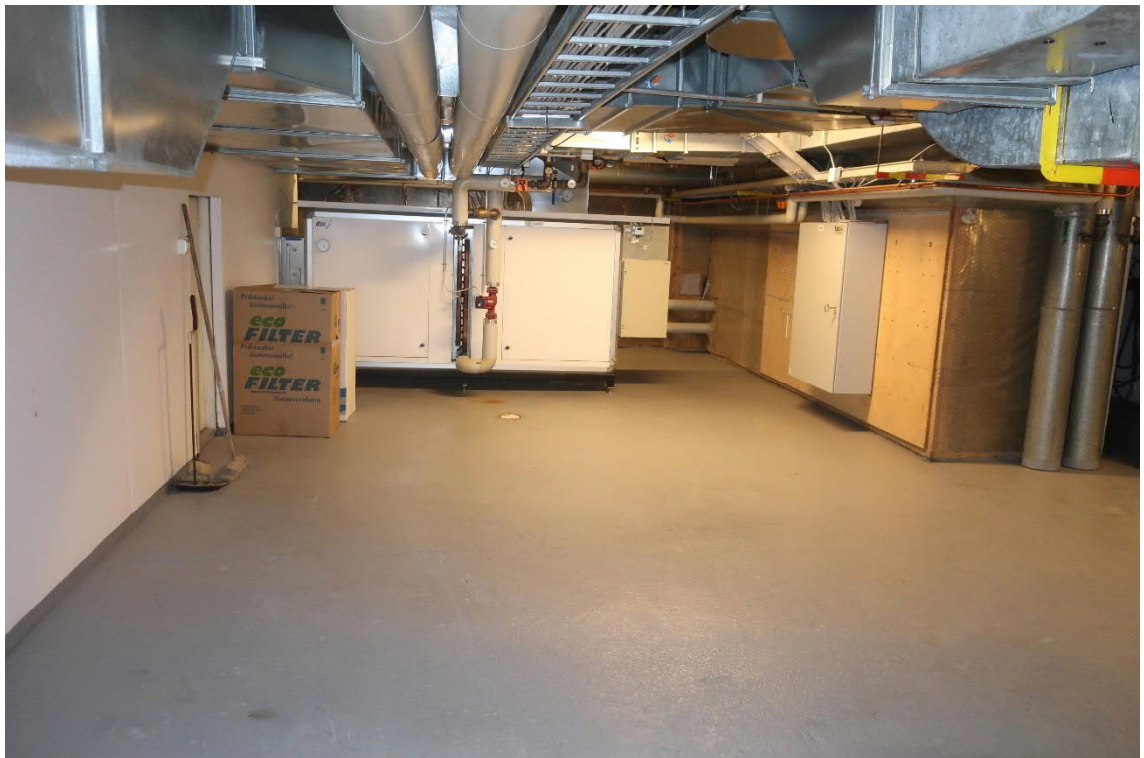
Kuva 76. Yleiskuva kellarikerroksen ilmanvaihtokonehuoneesta 040.

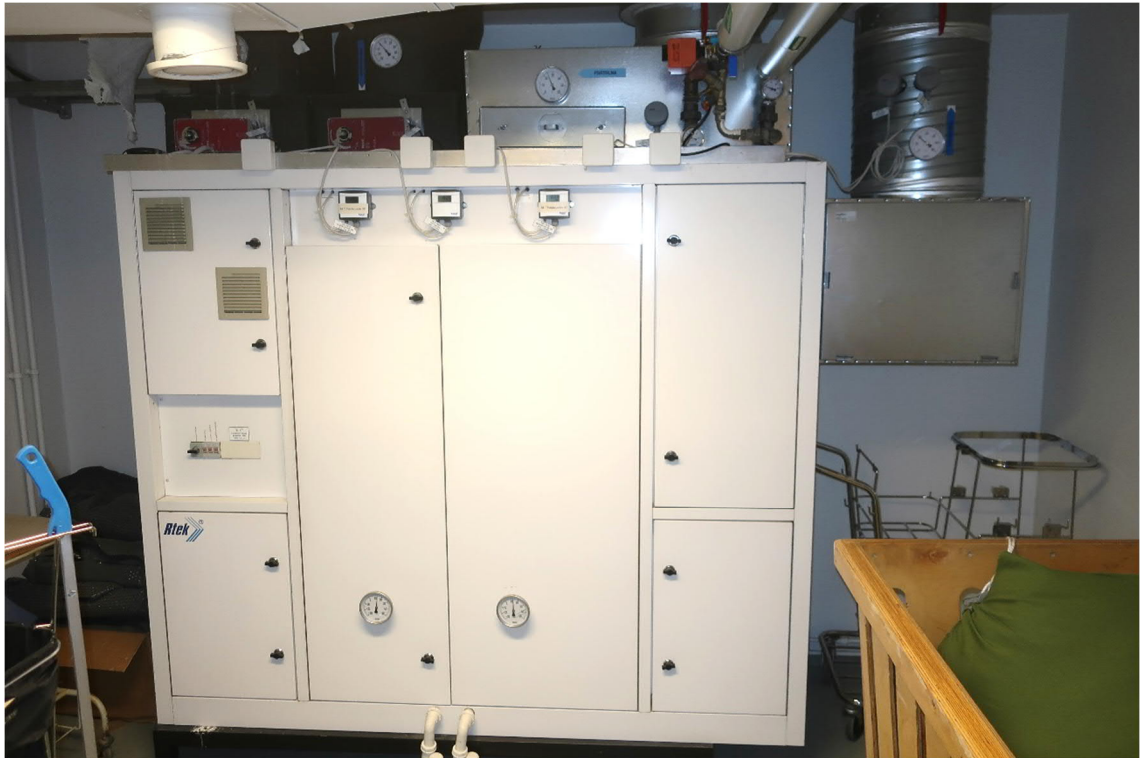
Kuva 77. Yleiskuva kellarikerroksen tilassa 027 sijaitsevasta ilmanvaihkokoneesta.

- Osan 2 kellarikerroksen tilan 027 kattopinnalla olevan vesivuotojäljen aiheutta-jan selvittäminen ja kattopinnan vaurioituneiden tasoite- ja maalikerrosten uu-siminen

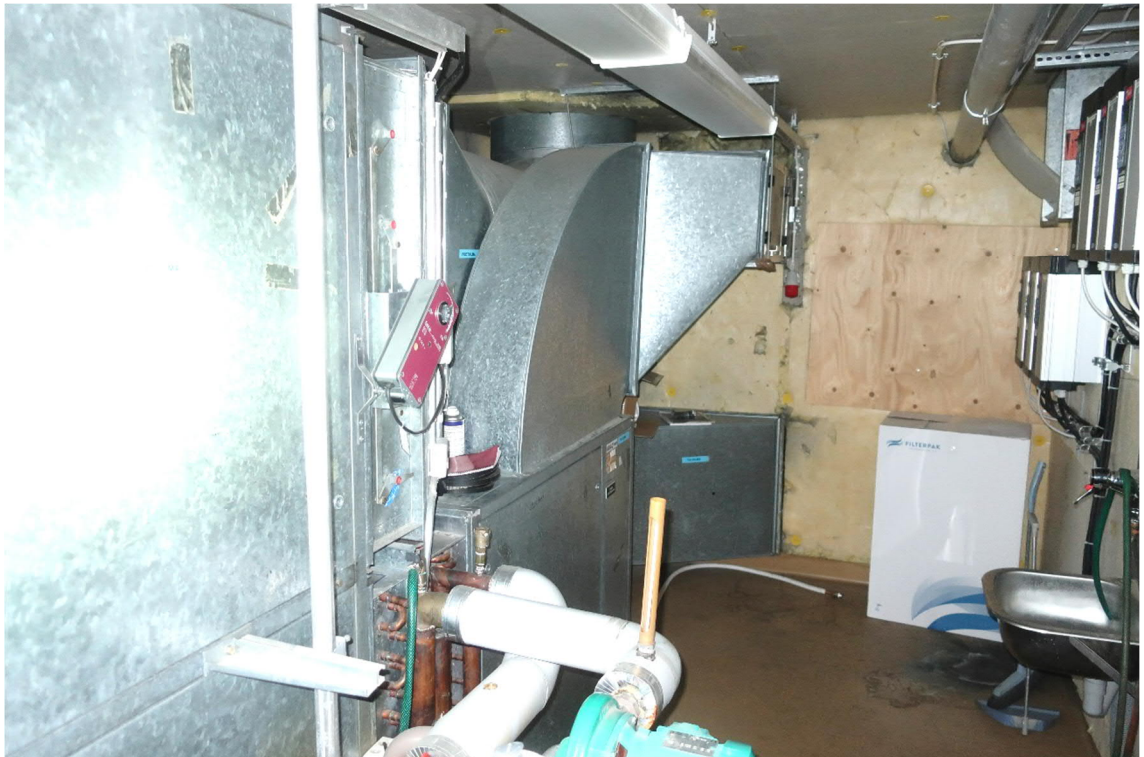
Kuva 78. Yleiskuva osan 3 2. kerroksen tilojen ilmanvaihtokonehuoneesta, joka sijaitsee yläpohjatilassa/vesikatolla varastotilan 348 yläpuolella. Ilmanvaihtokoneet ovat vuodelta 1988.
