# Kosteus- ja sisäilmatekninen kuntotutkimus

**Haapajärven Yläaste**  
**Koulukatu 25**  
**85800 Haapajärvi**

**28. ELOKUU**

**Widetek insinööritoimisto**  
**Tekijät: Veli-Matti Timlin, Jari Hyvärilä,**  
**Markku Vuolteenaho ja Teemu Kallio**

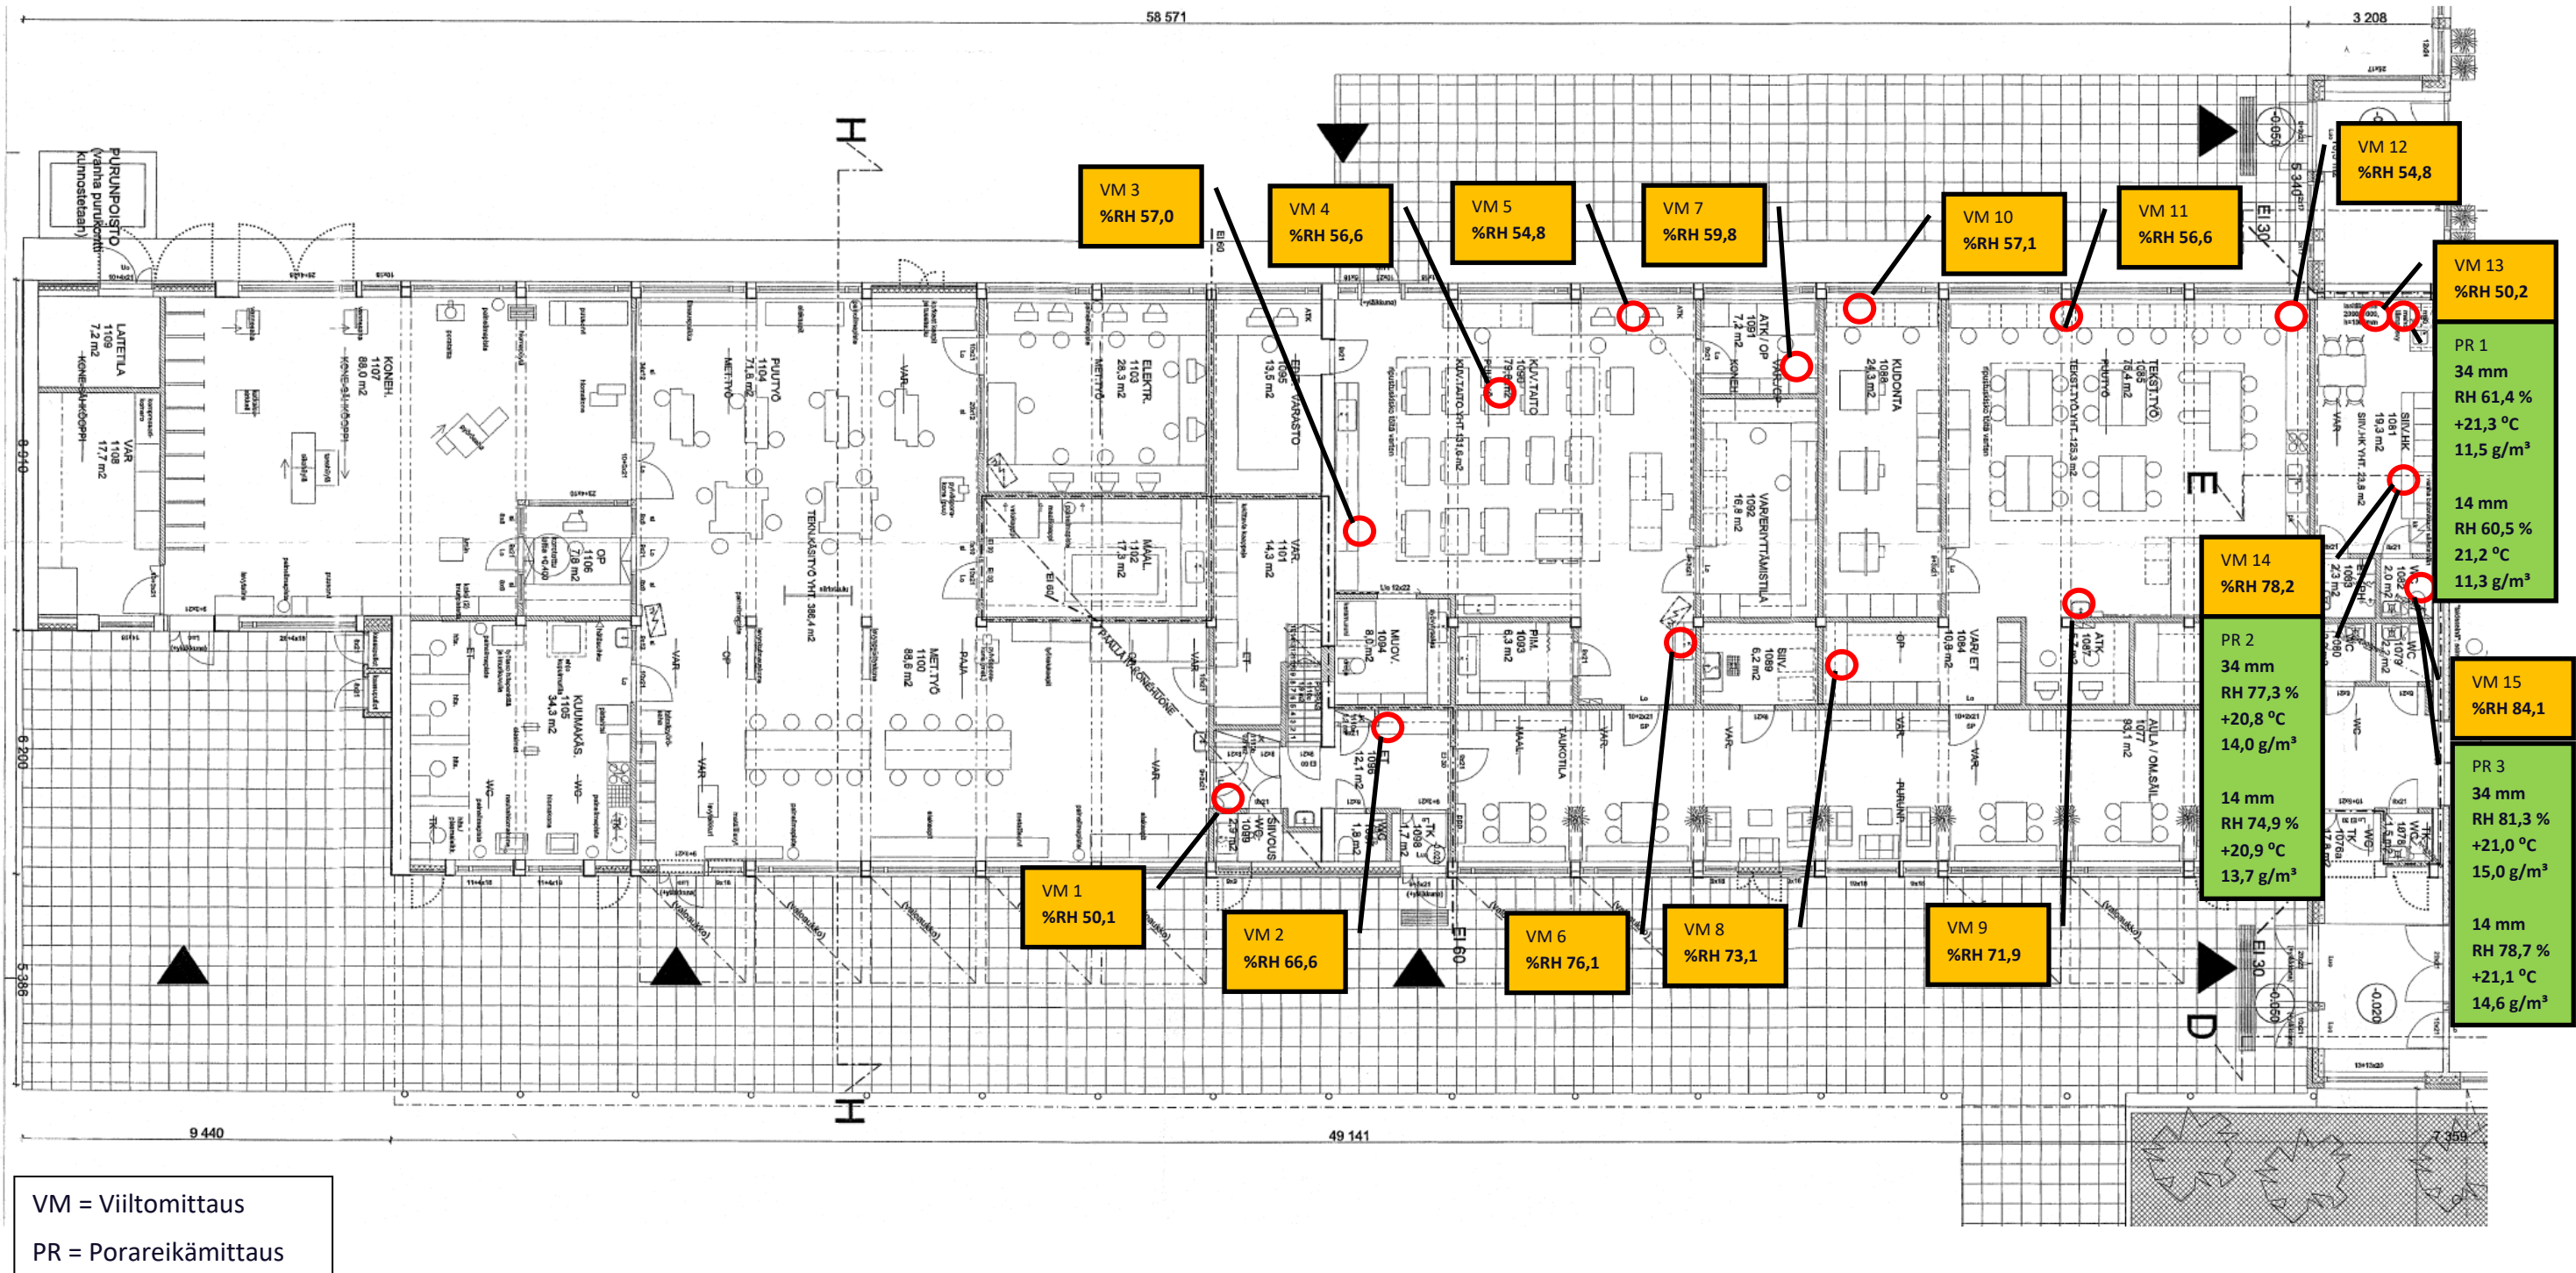
## 5.1.2 Rakennekosteusmittaukset ja viiltomittaukset

Alapohjaan suoritettiin suuntaa-antava kosteuskartoitus pintakosteudentunnistimella. Tulosten perusteella suoritettiin viiltomittaukset kahdessa luokkatilassa, siivoojien taukotilassa sekä kahdesta kohtaa käytävältä, kaikkiaan 15 mittauspisteestä (kts. pohjakuva 5.1.2). Luokkatiloissa ja käytävällä viiltomittaukset suoritettiin sattumanvaraisista paikoista, mutta siivoojien taukotilassa mittaukset suoritettiin pintakosteudenkartoituksen perusteella kuivimmista ja kosteimmista paikoista.

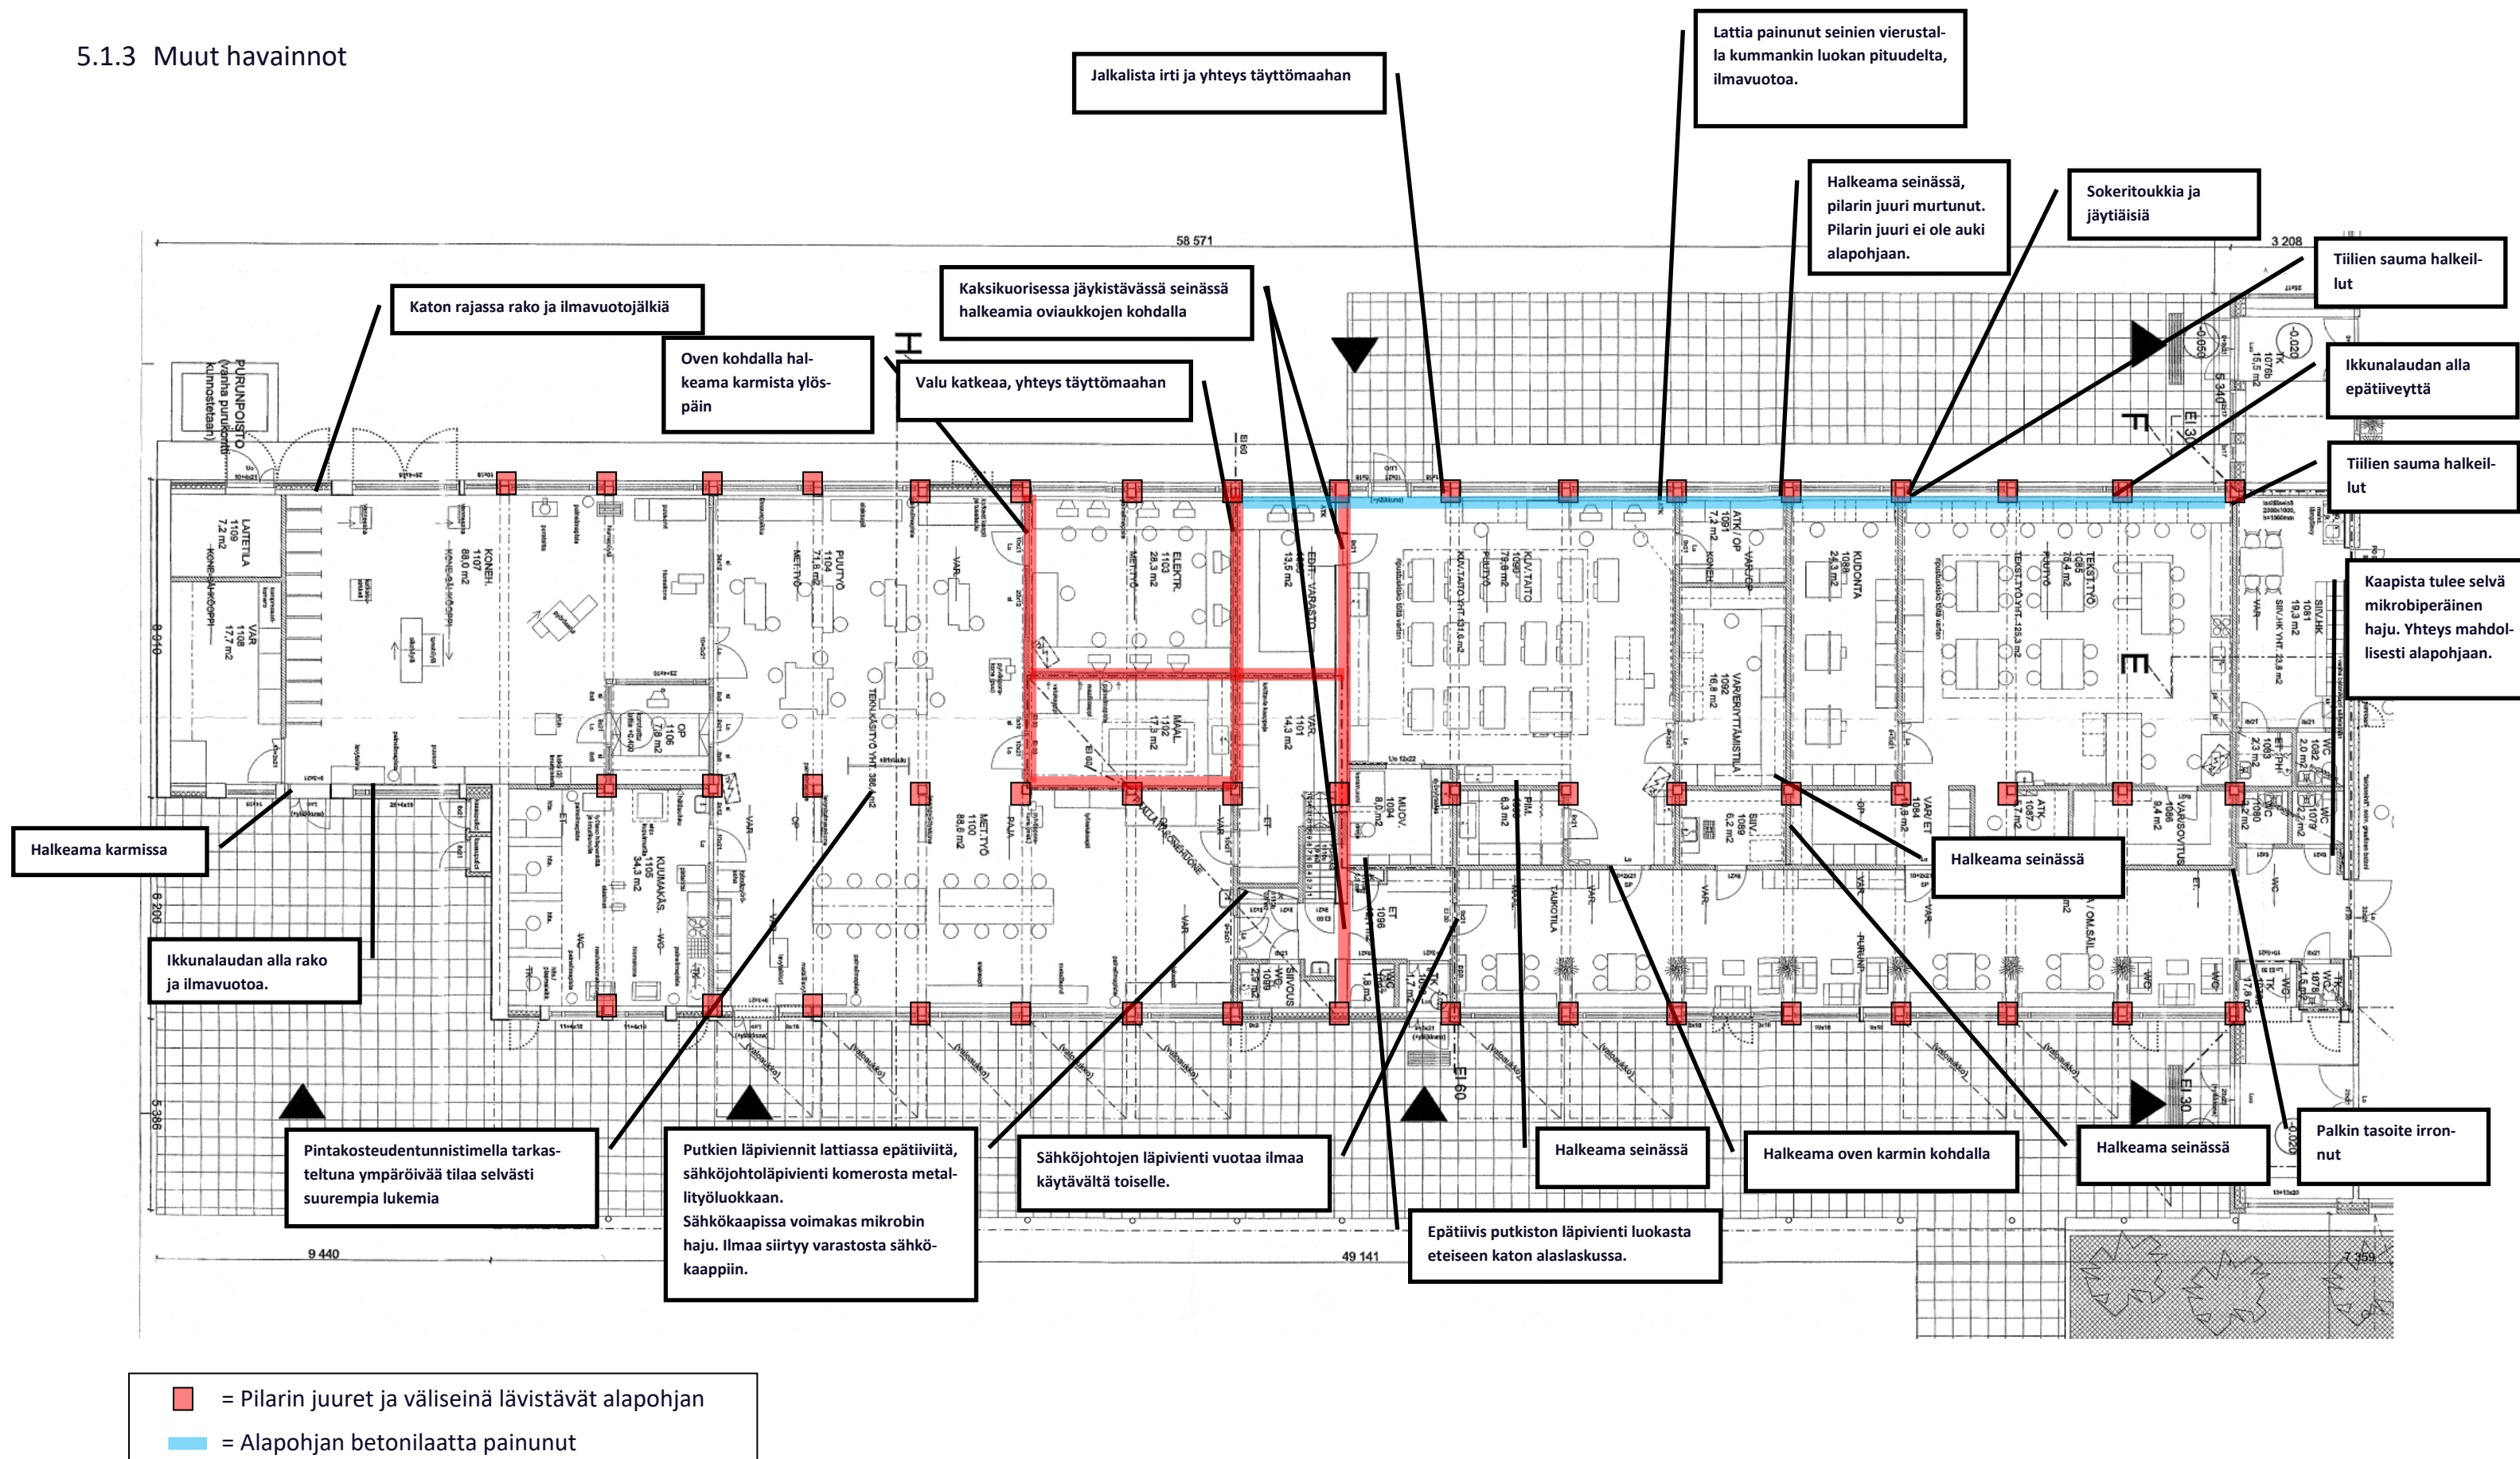
### 5.1.3 Muut havainnot

Tekstiilityöluokan ja kuvaamataidon luokan lattian havaittiin painuneen ulkoseinän vierustalta paikoin n. 20 mm. Painumien kohdilta nurkkauksien muovilistat ovat repeytyneet ja irronneet alustastaan. Painuman myötä lattia-seinä saumakohtaan on tullut myös vuotoilmareittejä alapohjasta sisäilmaan. Lattian painumat ovat merkattu pohjakuvaan 5.1.3 sinisellä korostuksella.

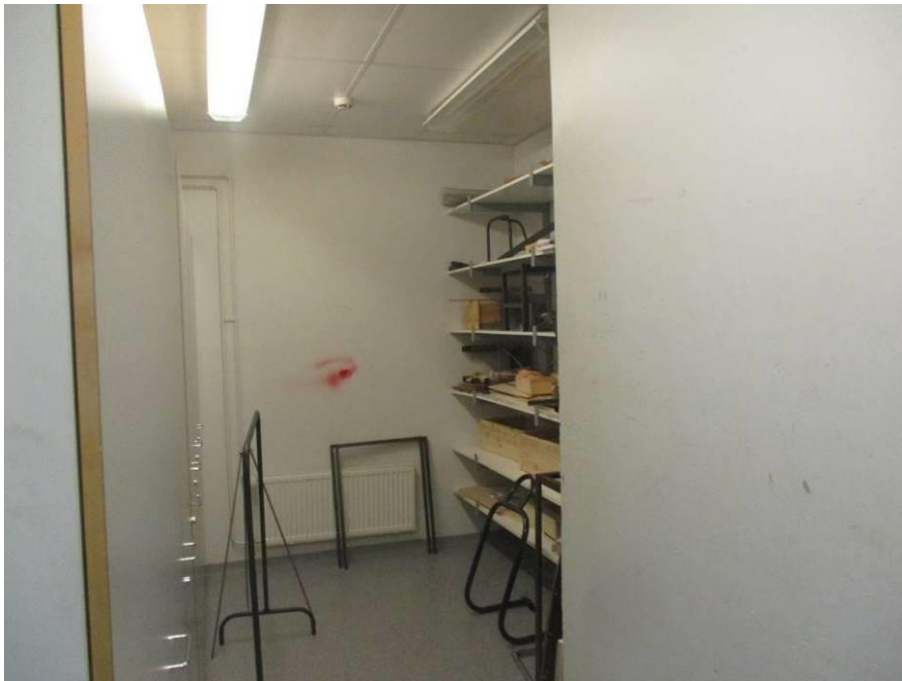
Kuva 5. Yleiskuva varastosta.

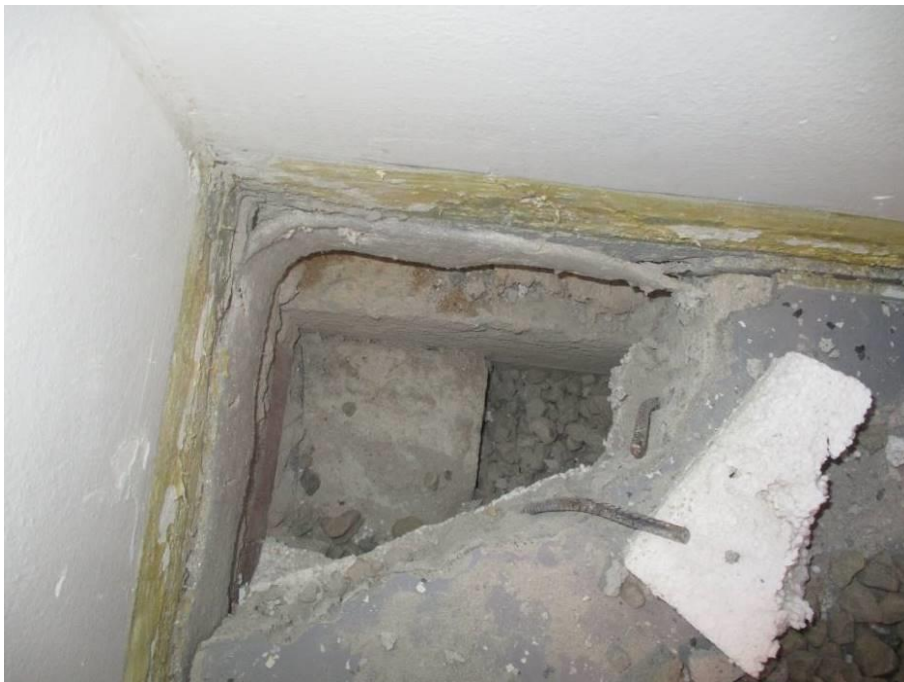
*Kuva 7. Alapohjan rakenneavaus.*

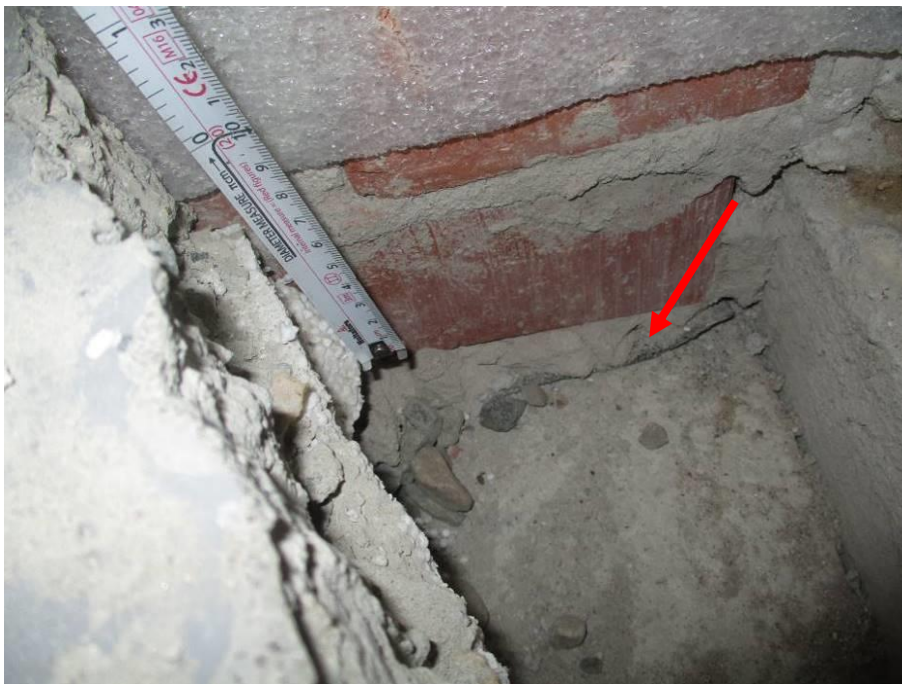
*Kuva 9. Bitumikermi muuratun väliseinän ja anturan välissä.*

Rakenneavaus 9 yhteydessä havaittiin, että muurattu väliseinä puukäsityöluokan varaston ja kuvaamataidon varaston välisessä seinässä lähtee lattiapinnan alta anturan päältä. Väliseinä on muurattu savitiilestä ja anturan ja muurauksen välissä on käytetty bitumikermiä kapillaarikatkona.

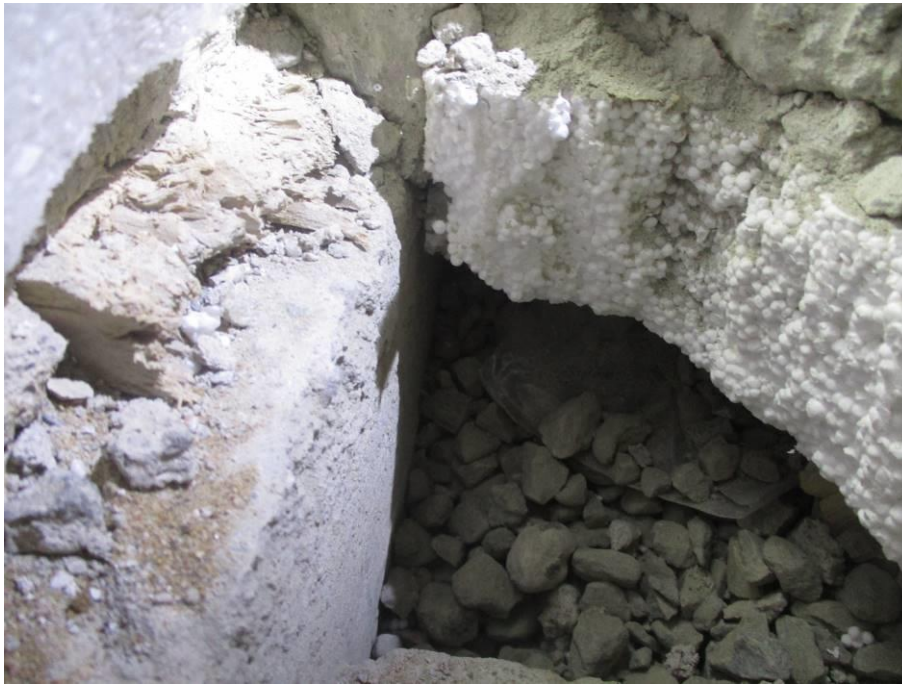
*Kuva 10. Alapohjassa kapillaarikatkosepeli ja muovikalvo EPS-eristeen alla.*

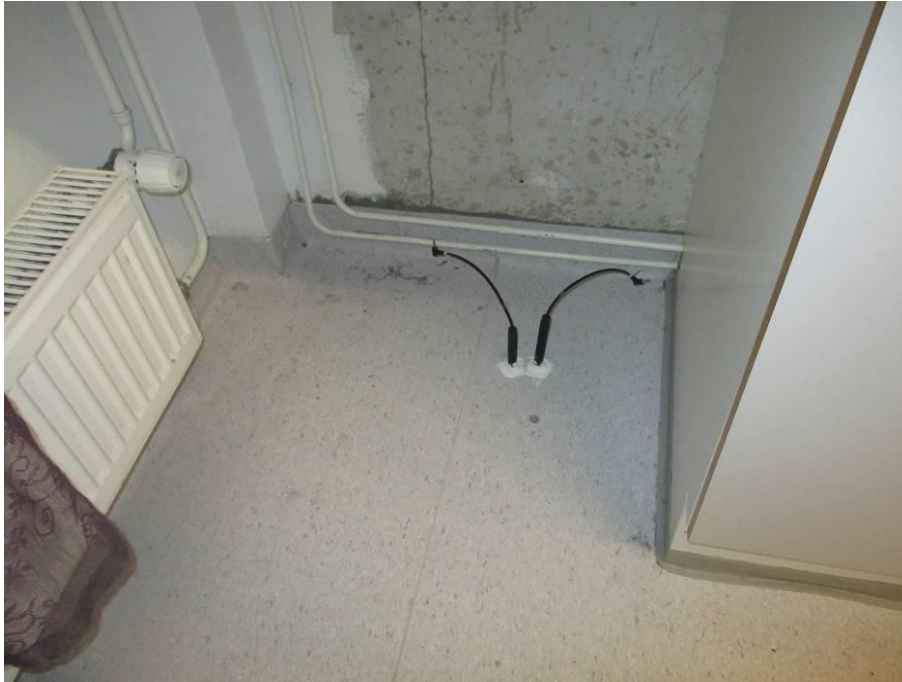
Kuva 12. Porareikämittauspisteet 1.1 ja 1.2

Rakennekosteusmittauksessa betonin kosteudet arviointisyvyydellä on RH 61,4- 81,3 %. Rakennekosteusmittauksessa betonilaatan kosteudet eivät ylitä arviointisyvyydellä sallittua kosteusrajaa muovimatolle RH 85 %. Viiltomittauksessa yhdessä mittauspisteessä havaittiin, että heti pinnoitteen alla kosteus on kuitenkin hyvin lähellä RH 85 %, jolloin riski muovimaton ja liima-aineen hajoamiseen on olemassa.

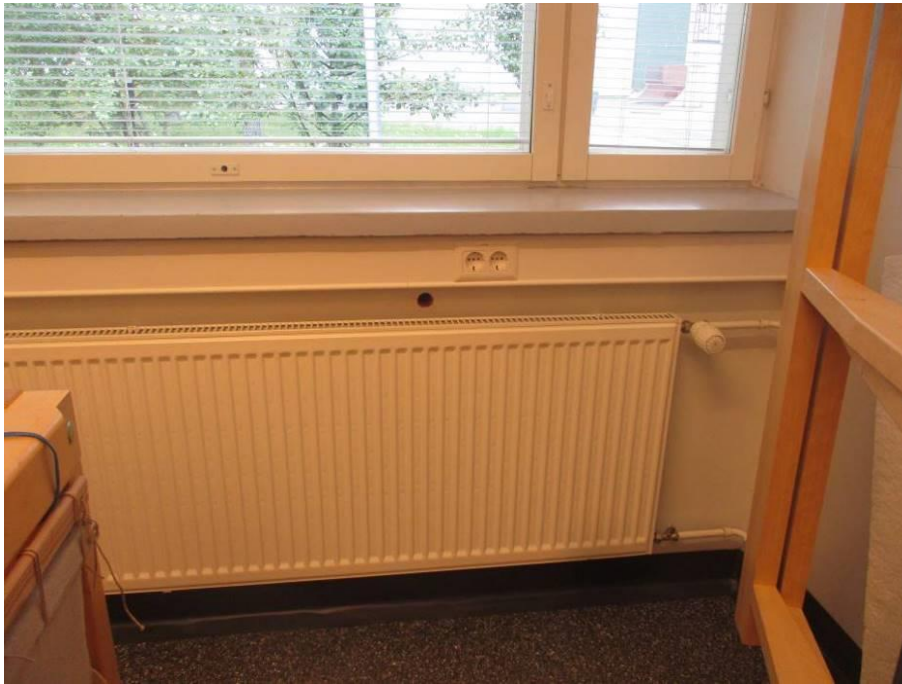
Kuva 16. Tekstiilityöluokan rakenneavaus.

- Rakenne: Maali, tasoite, punatiili 125 mm, tuulensuojapintainen mineraalivilla 100 mm, ilmaväli, julkisivutiili.
- Tekstiilityöluokan takapihan puoleiseen ulkoseinään tehtiin rakenneavaus 28 mm poralla. Porareiän kautta otettiin materiaalinäyte ulkoseinän lämmöneristeestä (**MN 1**) suojaputken ja pinsetin avulla. Materiaalinäyte otettiin 70 cm lattiapinnasta ja keskeltä ulkoseinän lämmöneristettä.
- Tuloksien mukaan materiaalissa ei ole mikrobikasvua.

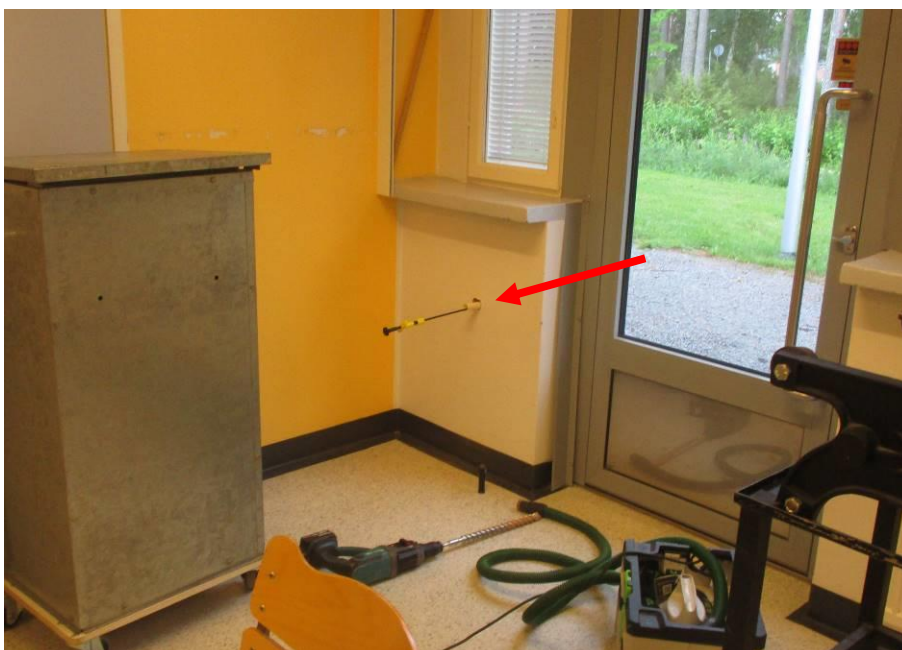
Kuva 17. Kuvaamataidon luokan ulkoseinän rakenneavaus.

- Rakenne: Maali, tasoite, punatiili 125 mm, tuulensuojapintainen mineraalivilla 100 mm, ilmaväli, julkisivutiili.
- Rakenneavaus tehtiin kuvaamataidon luokan takapihan puoleiseen ulkoseinään. Ulkoseinään tehtiin rakenneavaus 28 mm poralla ja rakenteesta otettiin materiaalinäyte ulkoseinän lämmöneristeestä (**MN 2**) suojaputken ja pinsettien avulla.
- Rakenneavaus tehtiin ulko-oven vierustalle 50 cm lattiapinnan yläpuolelle ja materiaalinäyte otettiin keskeltä ulkoseinän lämmöneristystä.
- Tuloksien mukaan materiaalissa ei ole mikrobikasvua.

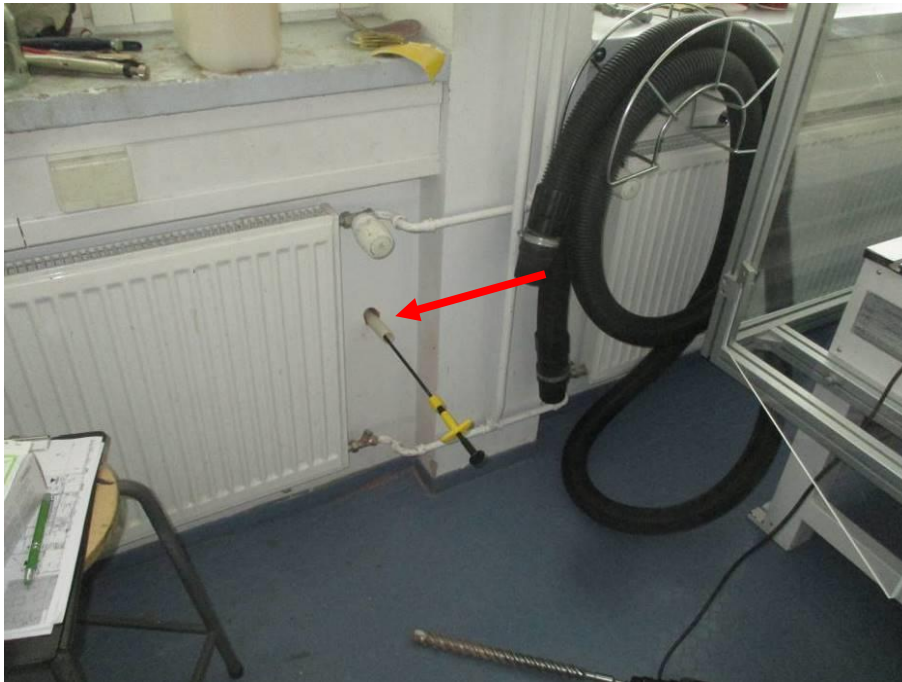
Kuva 18. Puutyöluokan ulkoseinään tehtiin rakenneavaus.

- Rakenne: Maali, tasoite, punatiili 125 mm, tuulensuojapintainen mineraalivilla 100 mm, ilmaväli, julkisivutiili.
- Rakenneavaus tehtiin puutyöluokan takapihan puoleiseen ulkoseinään. Ulkoseinään tehtiin rakenneavaus 28 mm poralla ja rakenteesta otettiin materiaalinäyte ulkoseinän lämmöneristeestä (**MN 3**) suojaputken ja pinsettien avulla.
- Rakenneavaus tehtiin 40 cm lattiapinnan yläpuolelle ja materiaalinäyte otettiin keskeltä ulkoseinän lämmöneristystä.
- Tuloksien mukaan materiaalissa ei ole mikrobikasvua.

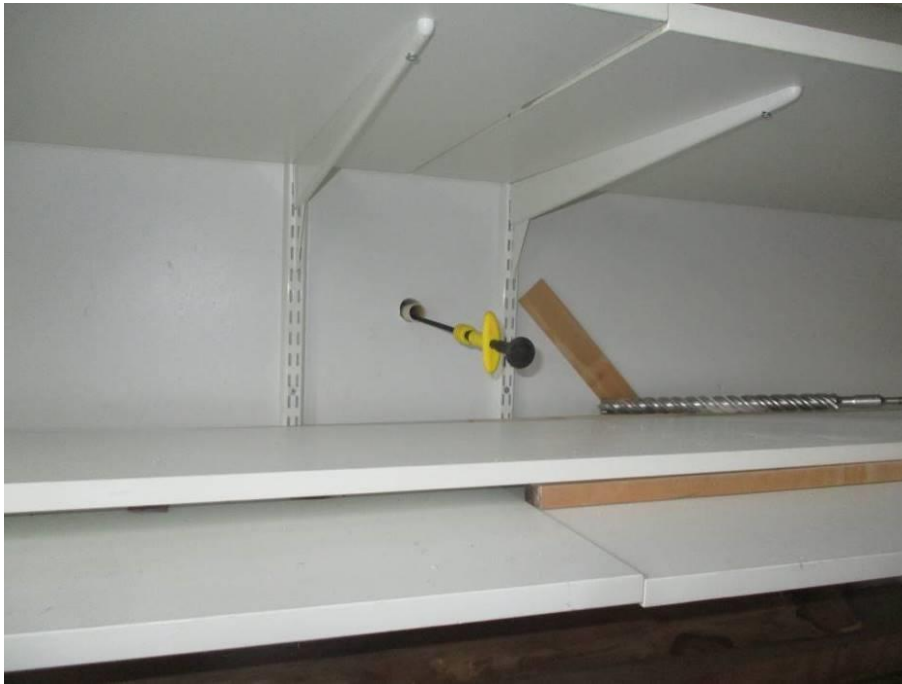
Kuva 19. Puuvaraston ulkoseinän rakenneavaus.

- Rakenne: Maali, betoni 170 mm, mineraalivilla 120, ilmaväli, julkisivutiili.
- Rakenneavaus tehtiin puutyöluokan puuvaraston päätyseinään. Rakenne poikkeaa muista aiemmin tehdyistä tutkimusaukoista, sillä sisempi kuori on 170 mm betonia.
- Ulkoseinään tehtiin rakenneavaus 28 mm poralla ja rakenteesta otettiin materiaalinäyte ulkoseinän lämmöneristeestä (**MN 4**) suojaputken ja pinsettien avulla.
- Rakenneavaus tehtiin päätyseinään 40 cm lattiapinnan yläpuolelle ja materiaalinäyte otettiin keskeltä ulkoseinän lämmöneristystä.
- Tuloksien mukaan materiaalissa ei ole mikrobikasvua.

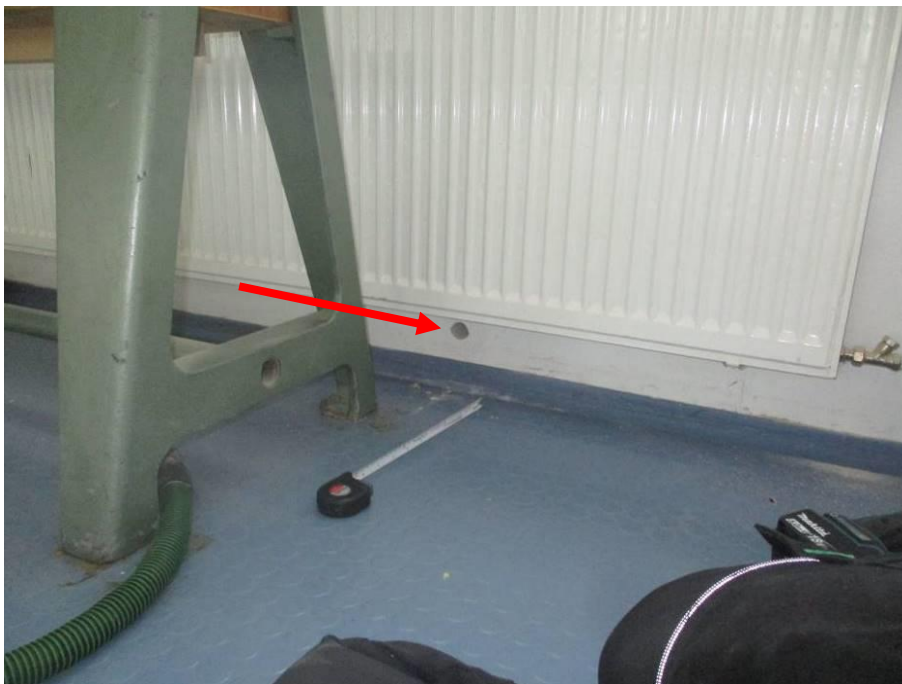
Kuva 21. Puutyöluokan etupihan puoleinen rakenneavaus.

- Rakenne: Maali, tasoite, kahi-tiili 130 mm, mineraalivilla 120, ilmaväli, julkisivutiili.
- Rakenneavaus tehtiin puutyöluokan etupihan puoleiseen ulkoseinään. Julkisivun tiiliverhouk on vaurioitunut rakenneavauksen kohdalta. Lähtötietojen mukaan traktorin kauha on vaurioittanut julkisivua.
- Ulkoseinään tehtiin rakenneavaus 28 mm poralla ja rakenteesta otettiin materiaalinäyte ulkoseinän lämmöneristeestä (**MN 5**) suojaputken ja pinsettien avulla.
- Rakenneavaus tehtiin etupihan puoleiseen ulkoseinään 10 cm lattiapinnan yläpuolelle ja materiaalinäyte otettiin keskeltä ulkoseinän lämmöneristystä.
- Tuloksien mukaan materiaalissa ei ole mikrobikasvua.

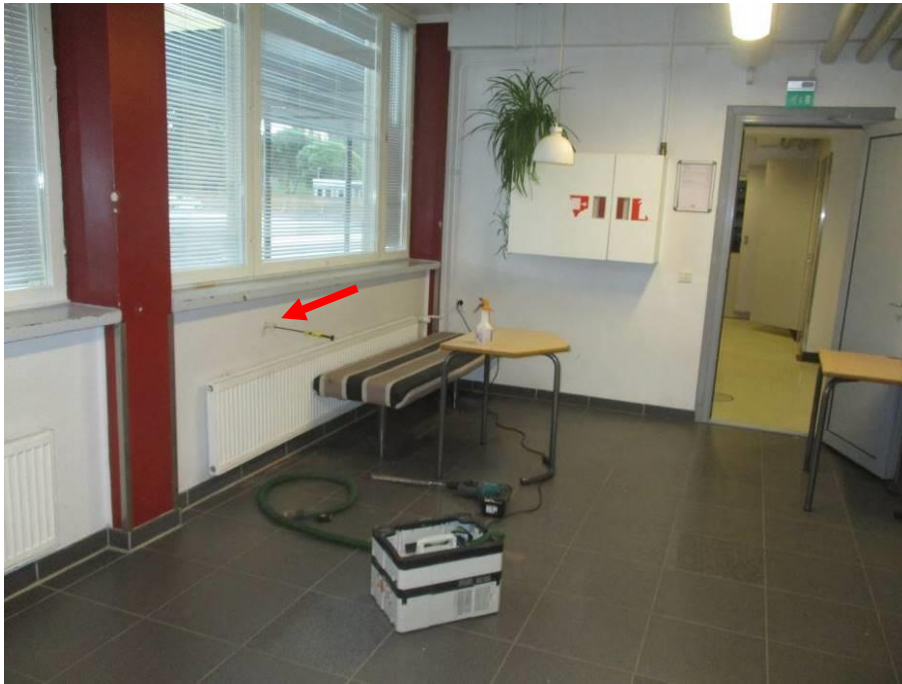
Kuva 22. Aulan ulkoseinän rakenneavaus.

- Rakenne: Maali, tasoite, savitiili 130 mm, mineraalivilla 120, ilmaväli, julkisivutiili.
- Rakenneavaus tehtiin aulan etupihan puoleiseen ulkoseinään.
- Ulkoseinään tehtiin rakenneavaus 28 mm poralla ja rakenteesta otettiin materiaalinäyte ulkoseinän lämmöneristeestä (**MN 6**) suojaputken ja pinsettien avulla.
- Rakenneavaus tehtiin etupihan puoleiseen ulkoseinään 70 cm lattiapinnan yläpuolelle ja materiaalinäyte otettiin keskeltä ulkoseinän lämmöneristystä.
- Tuloksien mukaan materiaalissa ei ole mikrobikasvua.

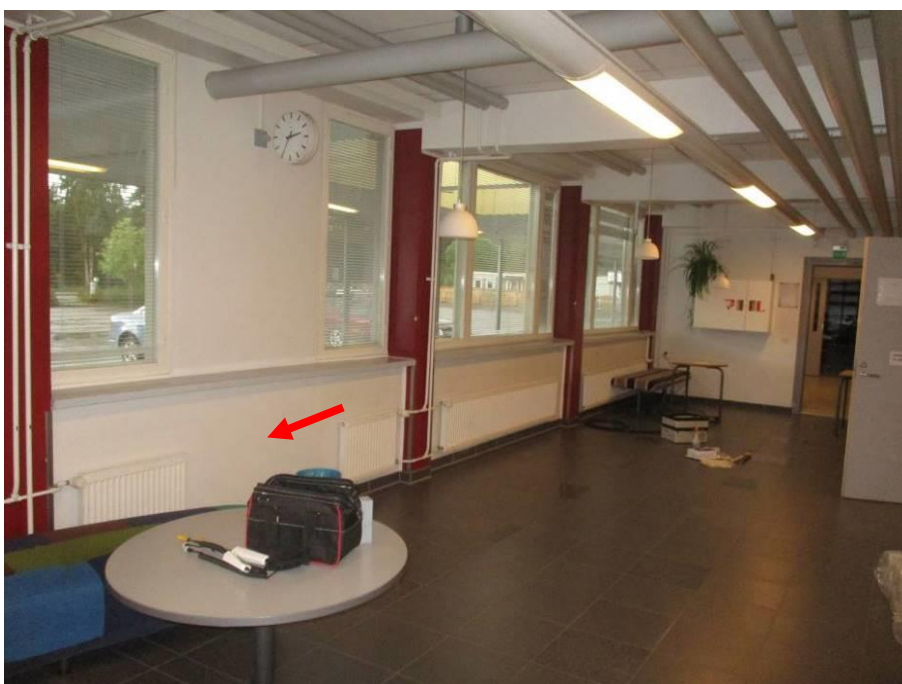
Kuva 23. Aulan etupihan puoleinen rakenneavaus.

- Rakenne: Maali, tasoite, kahi-tiili 120 mm, mineraalivilla 140, ilmapäli, julkisivutiili.
- Rakenneavaus tehtiin aulan etupihan puoleiseen ulkoseinään.
- Ulkoseinään tehtiin rakenneavaus 28 mm poralla ja rakenteesta otettiin materiaalinäyte ulkoseinän lämmöneristeestä (**MN 7**) suojaputken ja pinsettien avulla.
- Rakenneavaus tehtiin etupihan puoleiseen ulkoseinään 70 cm lattiapinnan yläpuolelle ja materiaalinäyte otettiin keskeltä ulkoseinän lämmöneristystä.
- Tuloksien mukaan materiaalissa ei ole mikrobikasvua.

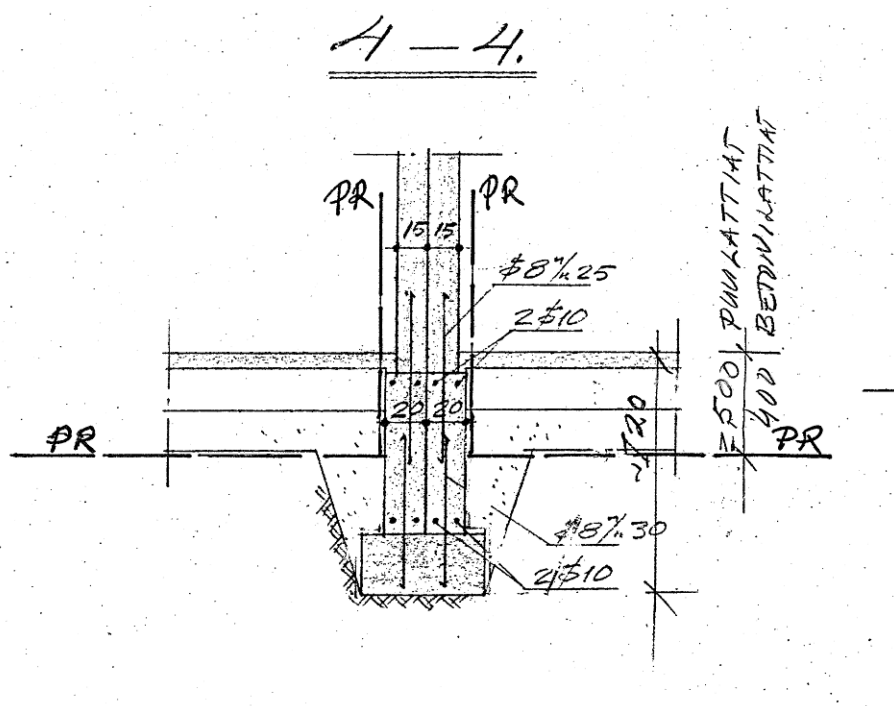
Kuva 26. Jäykistävä väliseinä ja antura.

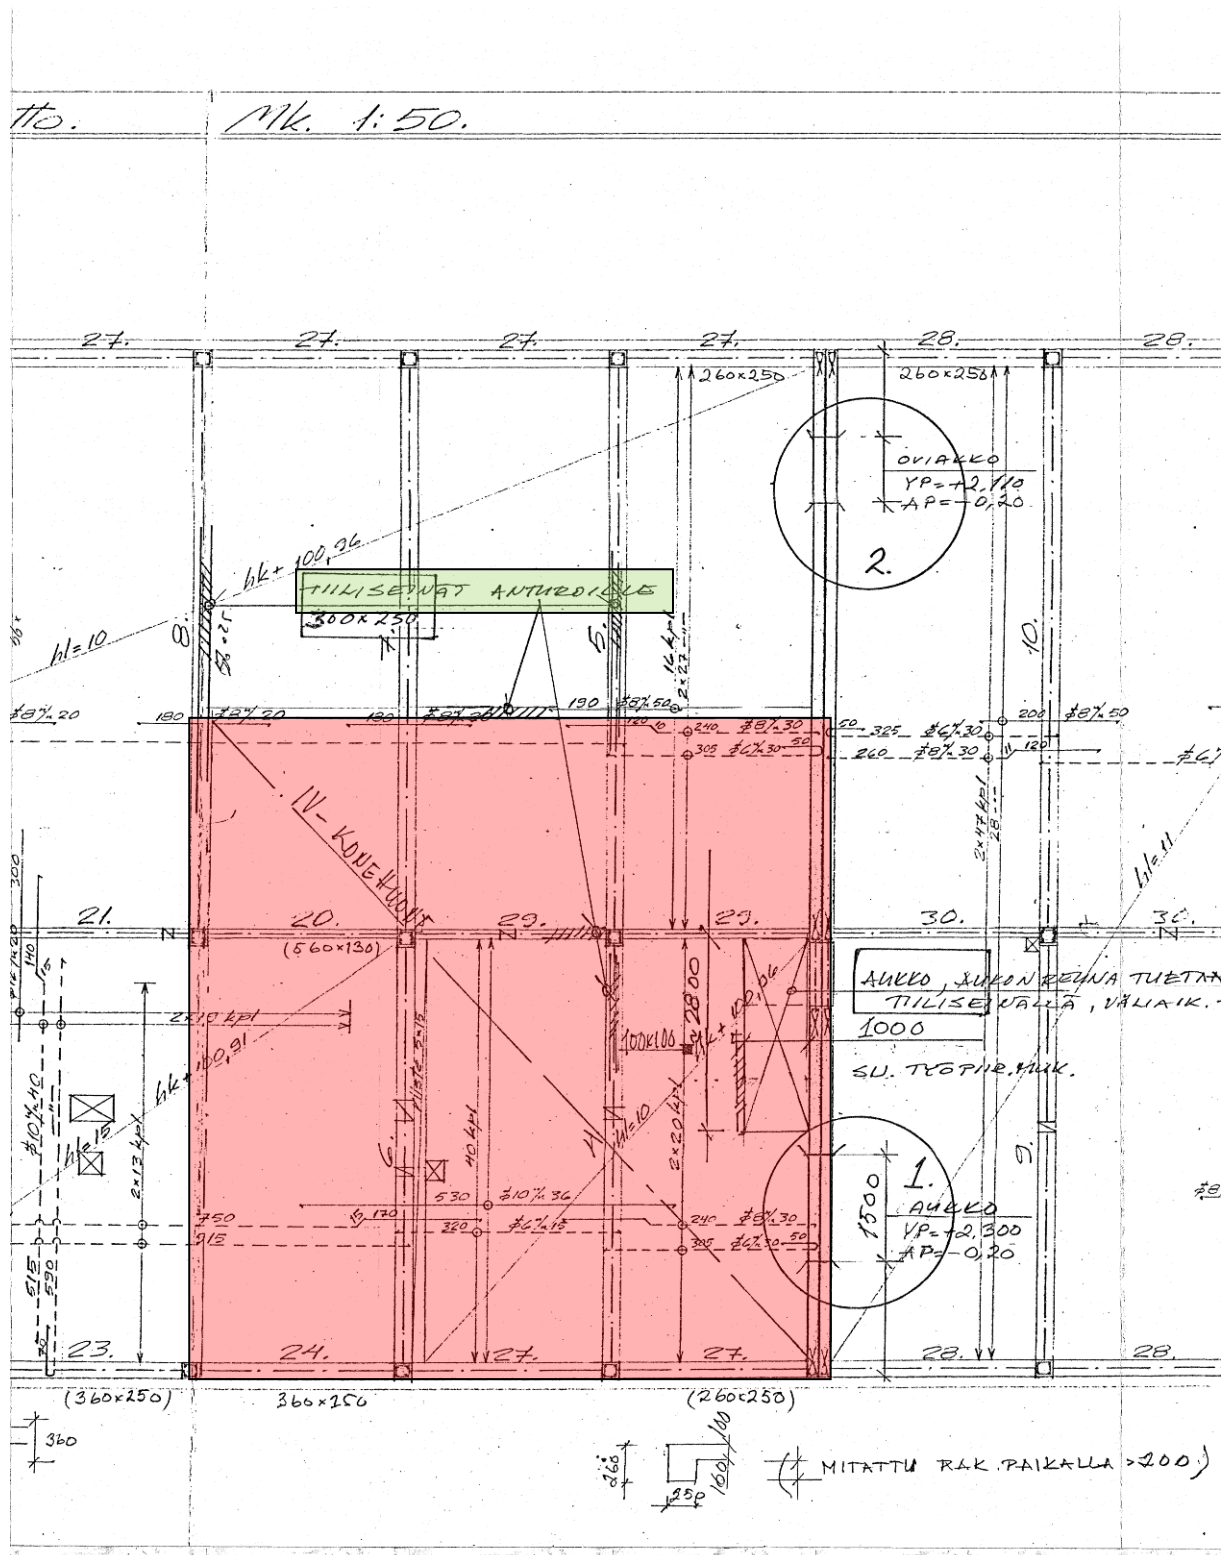
Peruskorjauksen yhteydessä laadittujen asiakirjojen ja rakennuspiirustusten mukaan suurin osa alkuperäisistä väliseinistä on purettu. Puukäsityöluokan yläpuolelle on tehty vuoden 2003 peruskorjauksen yhteydessä ilmanvaihtokonehuone. Ilmanvaihtokonehuoneen kantaviksi seiniksi on todennäköisesti jouduttu muuraamaan uudet väliseinät erillisillä anturoilla peruskorjauksen yhteydessä. Alla olevassa kuvassa on merkattu ilmanvaihtokonehuone sekä merkatut anturan päälle muurattavat väliseinät.

Kuva 27. IV- konehuone purkupiirustuksissa (punainen). Pohjakuvassa merkattu paikat muurattavista tiiliseinistä anturoille (vihreä).

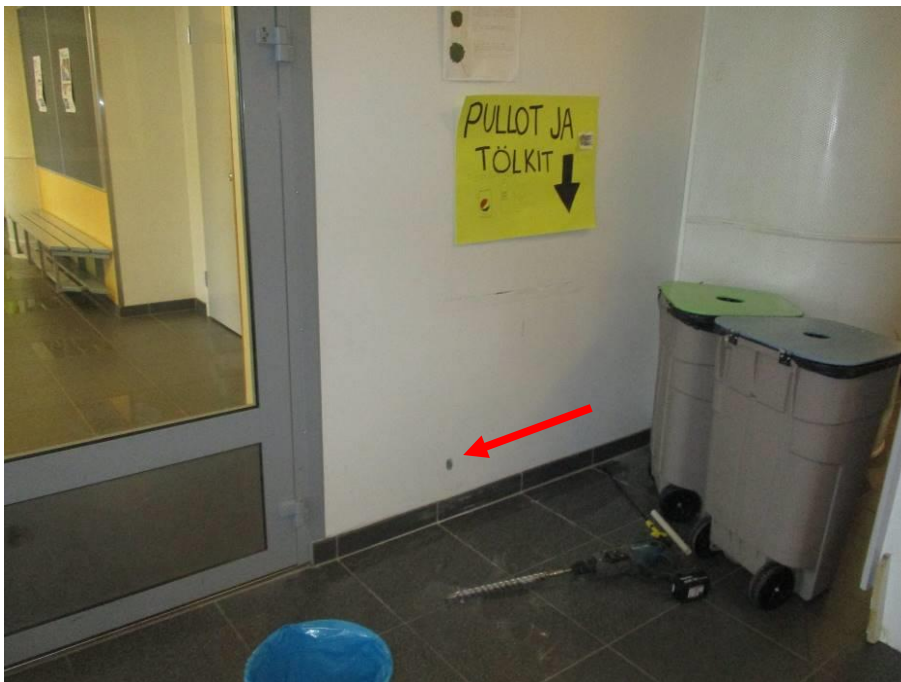
Laajennuksen kohtaan seinään porattiin reikä (RA 10), jotta betonikuoren taustalla oleva mahdollinen eristys saataisiin tarkastettua. Kuten rakennekuvien purkurajoissa ja selosteissa mainitaan, vanhat ulkoseinän tiiliverhoukset ja villaeeristeet ovat poistettu laajennuksen yhteydessä vanhasta ulkoseinästä ja korvattu 150 mm betoniseinällä.

Kuva 32. Vanhaan ulkoseinään porattiin reikä (RA 10).

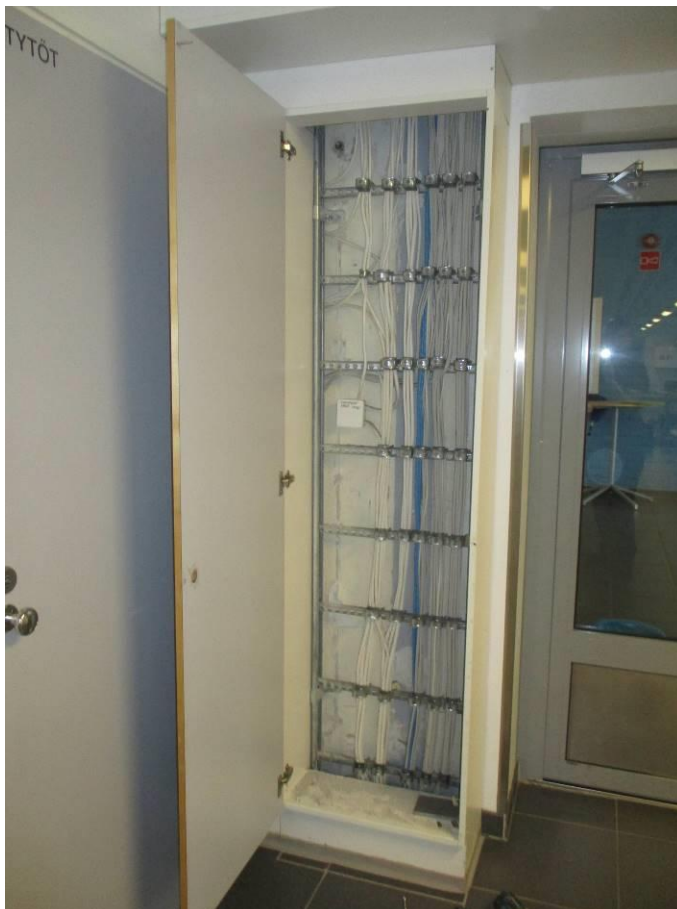
Laajennuksen puoleista väliseinää vasten on kaappi, jossa on sähköasennuksia. Kaapissa oli voimakas mikrobivaurioon viittaava haju. Sähkövedot nousevat alapohjan kautta alaslaskuun. Nykyinen väliseinä on vanha ulkoseinä, jossa myös alapohjan valu katkeaa. Sähkövetojen läpivientien kautta sekä lattia-seinä saumakohdan kautta ilmaa vuotaa rakenteesta kaappiin.

*Kuva 40. Yleiskuva kaapista, missä sähköasennuksia.*

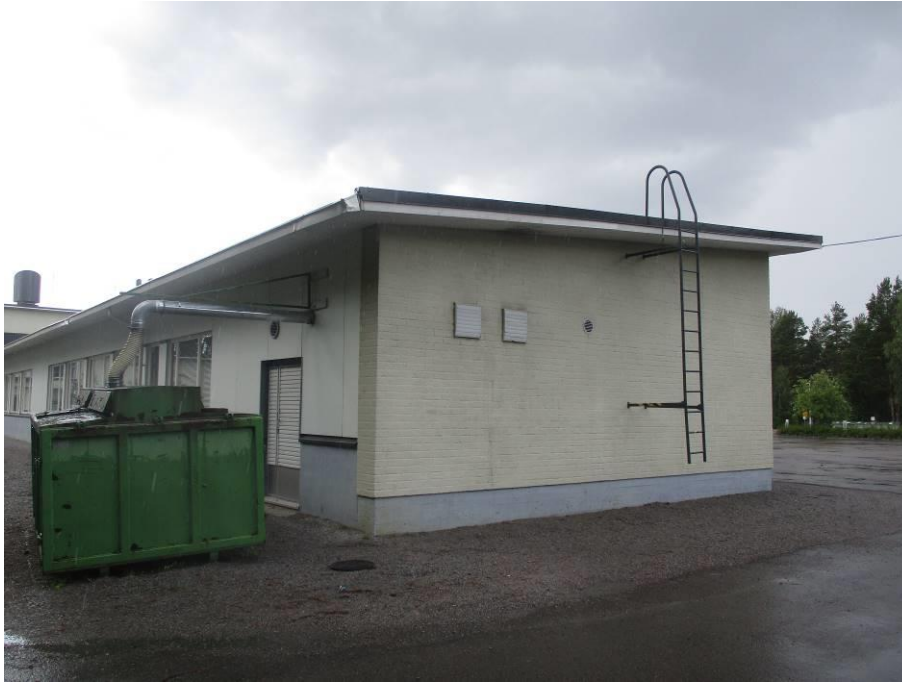
Sokkelin maalipinnoite on hyvässä kunnossa, eikä kosteuden nousuun viittaavaa kalkkihärmettä tai rapautumista sokkelissa havaittu.

Kuva 48. Päätyseinän valesokkelirakenne.

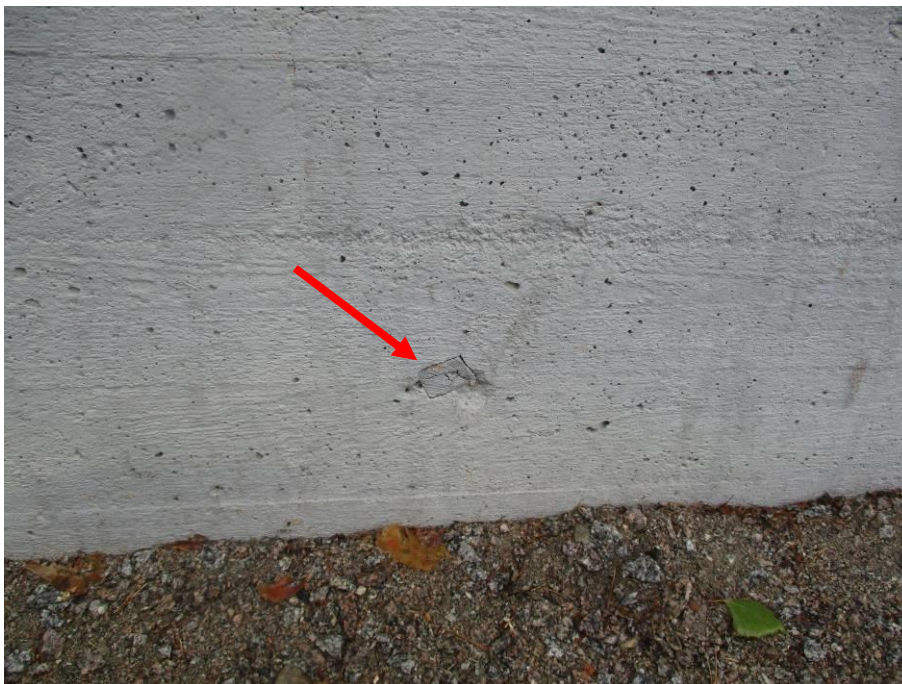
Valesokkelin osalla sokkelissa on ns. surritapin reikiä, joissa on vielä puutapit betonin sisällä paikoillaan. Surritapin reiät ovat maanpinnan yläpuolella, eivätkä ne ole lahonneet.

Kuva 49. Valesokkelin surritapin reikä, jossa puutappi paikoillaan.

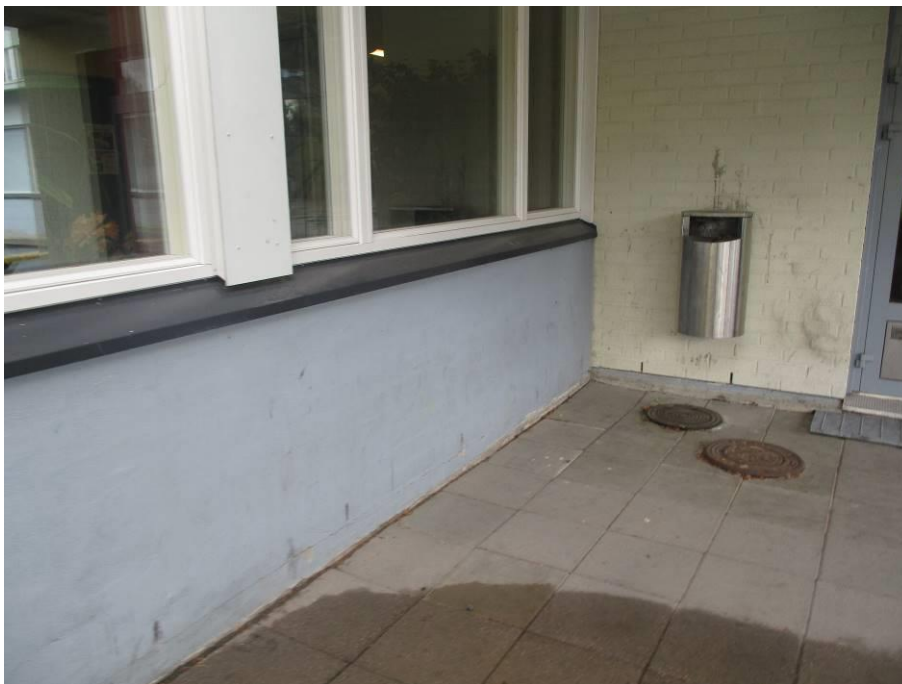
*Kuva 51. Julkisivussa on tuuletusraot alimmalla tiilirivillä. Ikkunoiden vesipelti asennettu asianmukaisesti.*

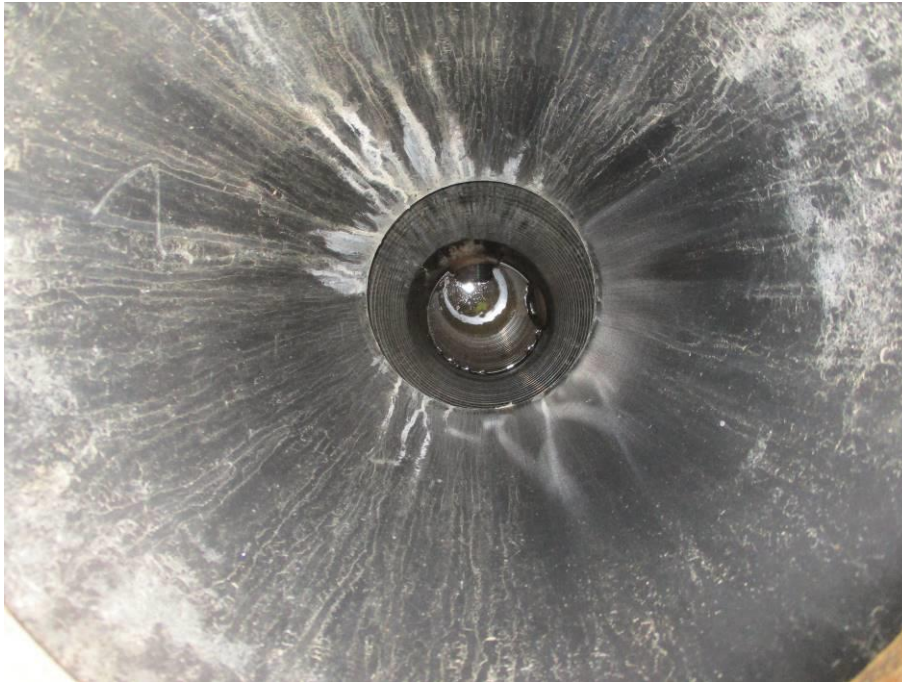
Salaojaputkisto on asennettu n. 180-210 cm maanpinnan alapuolelle. Salaojan tarkistuskaivot tarkastettiin, eikä salaojajärjestelmässä havaittu puutteita. Rakennekuvien mukaan perutusten anturat ovat 220 cm lattiapinnan alapuolella eli anturat ovat n. 200 cm maanpinnan alapuolella. Salaojien koroissa ei havaittu huomautettavaa.

*Kuva 52. Yleiskuva salaojan tarkistuskaivosta.*
