# Kosteus- ja sisäilmatekninen kuntotutkimus

**Haapajärven Yläaste**  
**Koulukatu 25**  
**85800 Haapajärvi**

**28. ELOKUU**

**Widetek insinööritoimisto**  
**Tekijät: Veli-Matti Timlin, Jari Hyvärilä,**  
**Markku Vuolteenaho ja Teemu Kallio**

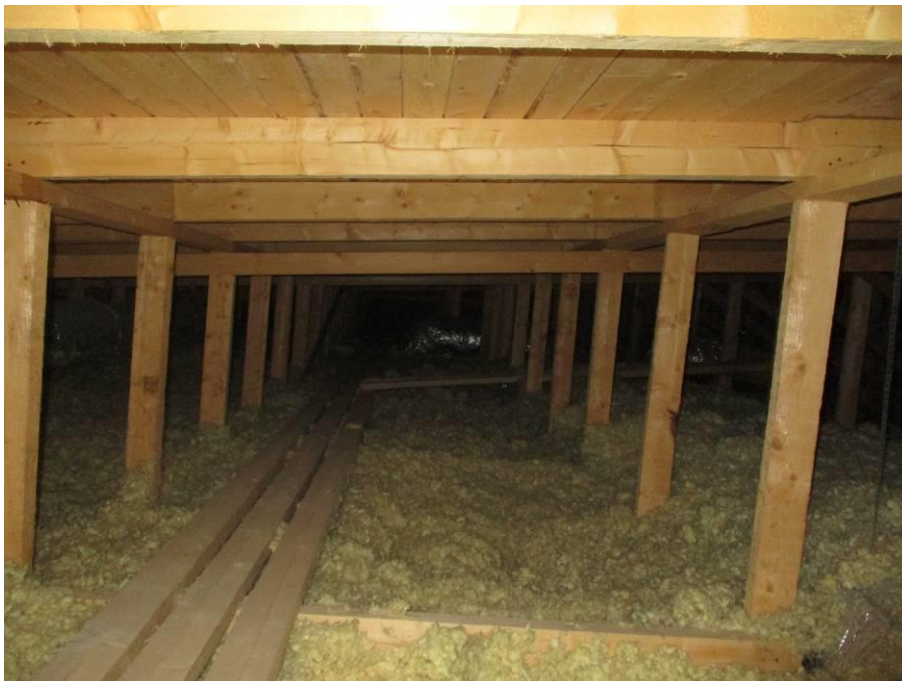
Vesikaton aluslaudoissa ei havaittu kosteuden aiheuttamia jälkiä tai muita vaurioita.

*Kuva 54. Yleiskuva yläpohjasta.*

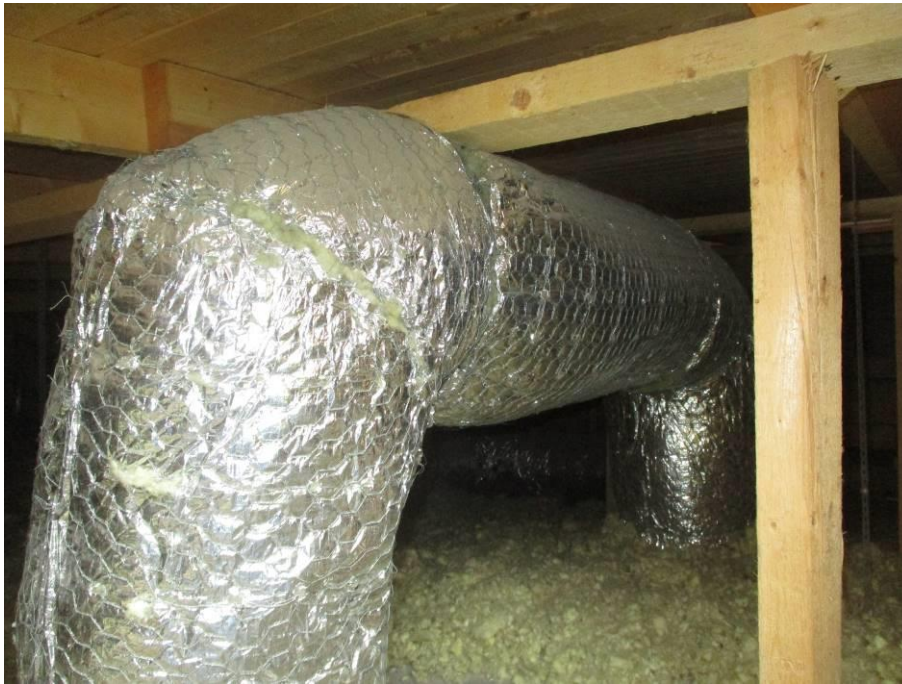
Kuva 55. Ilmanvaihtokanavat ovat lämmöneristettyjä.

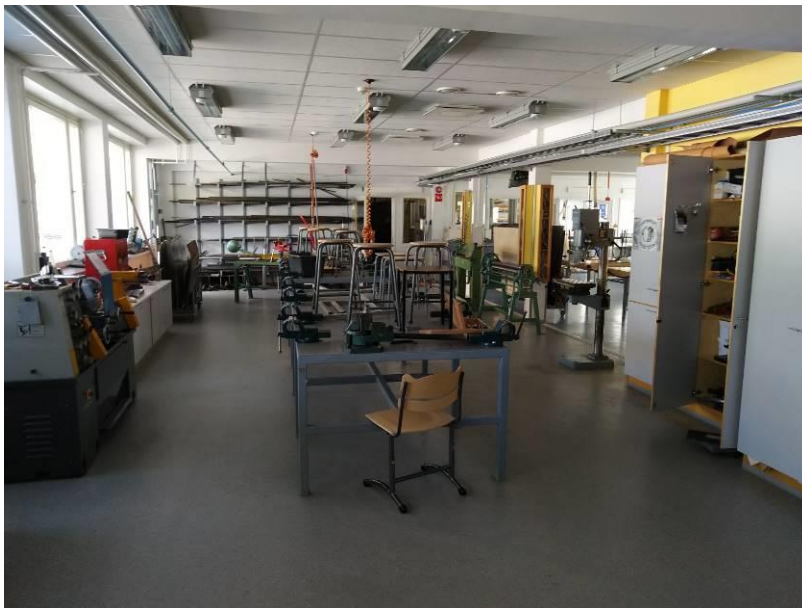
*Kuva 61. Metallityön luokkatila 1100.*

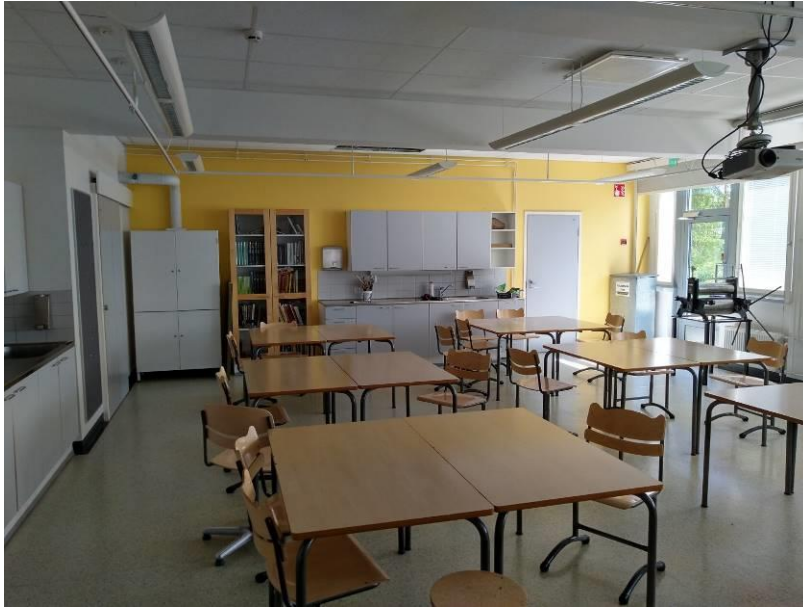
*Kuva 62. Kuvaamataidon luokkatila 1090.*

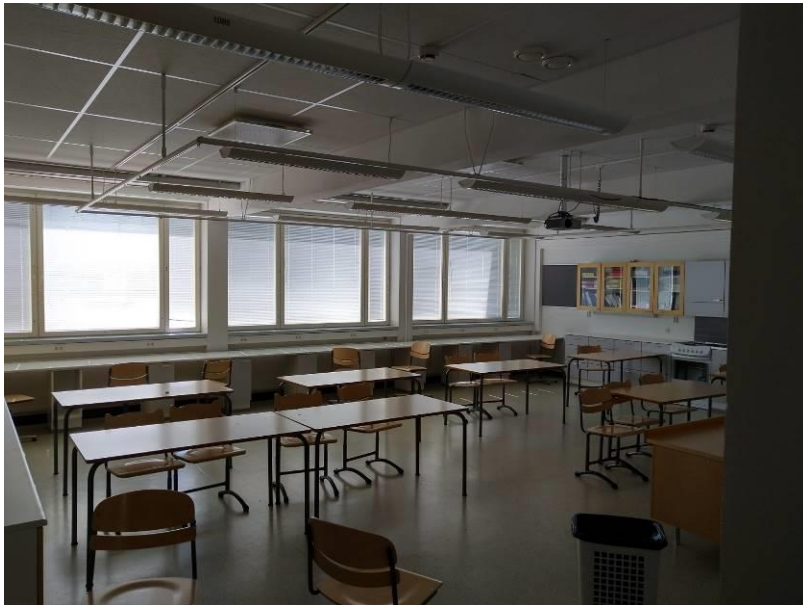
*Kuva 63. Tekstiilityön luokkatila*

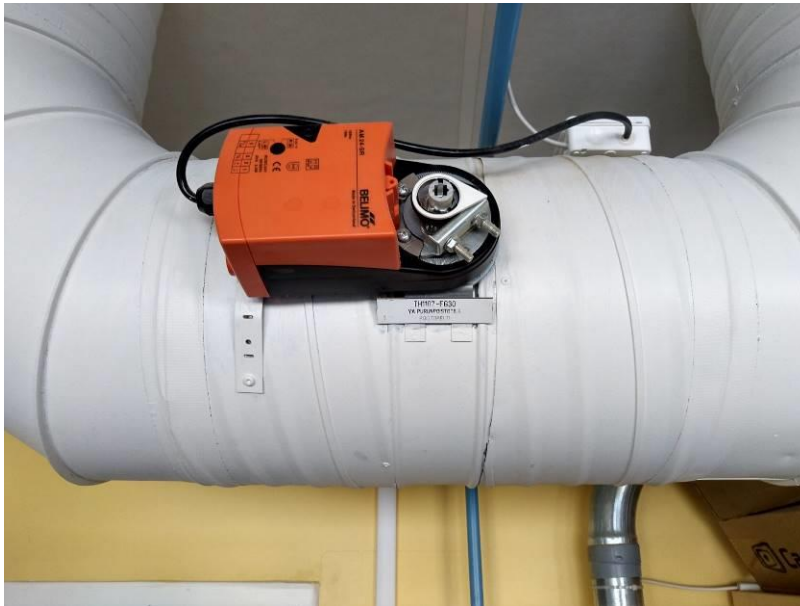
Kuva 64. Tilan 1107 yleispoiston moottorisulkupelti purunpoistolle.

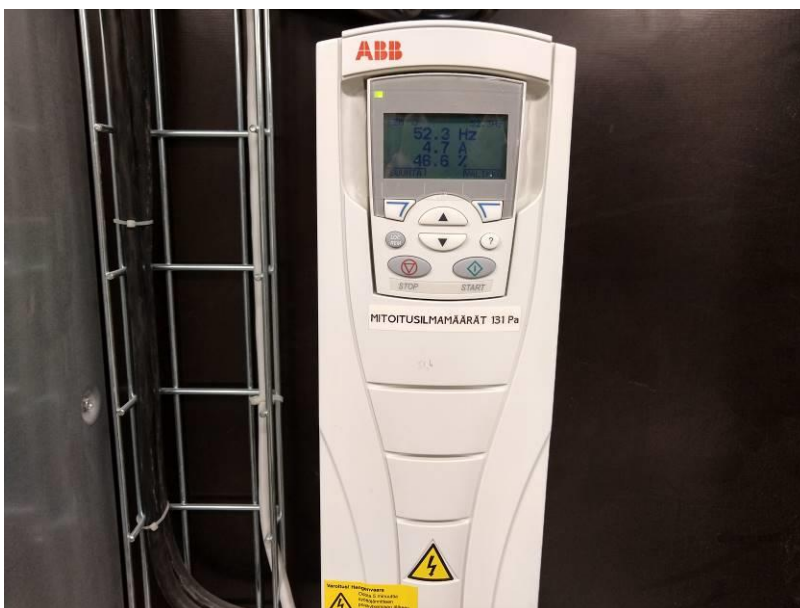
Kuva 65. PK05 taajuusmuuttaja, valmistaja ABB

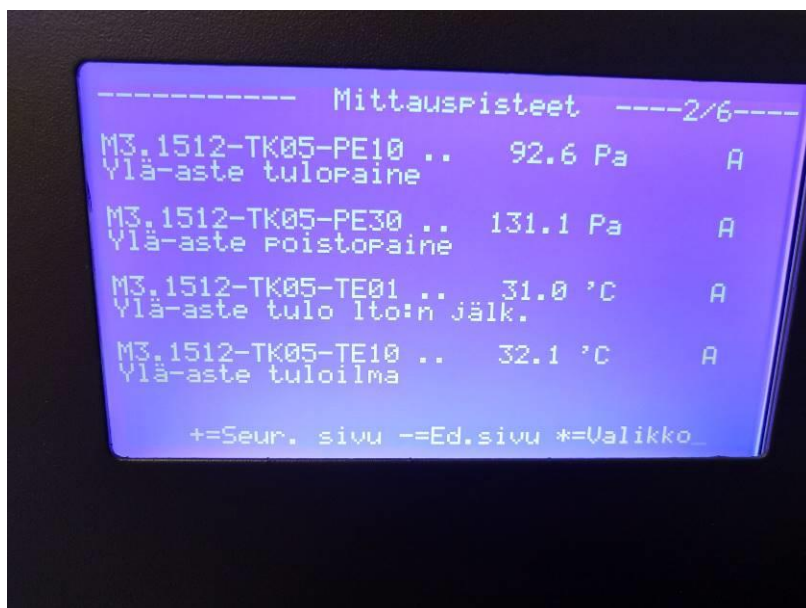
Kuva 66. Automatiikan seurantapaneeli konehuoneen VAK keskuksessa

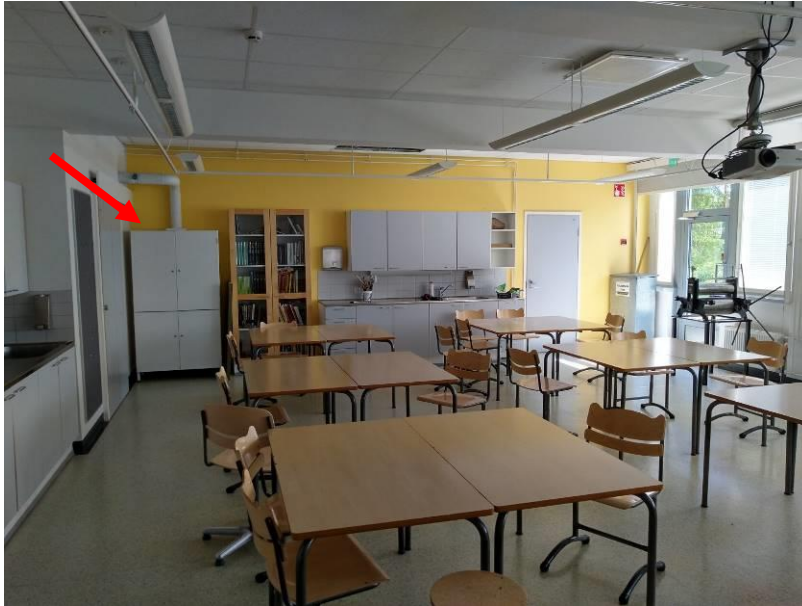
*Kuva 70. 1090 kuvaamataidon luokan maalikaappi haaroitettu viereisen tilan paistouunin huippumurilta. Imurille ko. tilassa lisäaikakytkin käyttöä varten.*

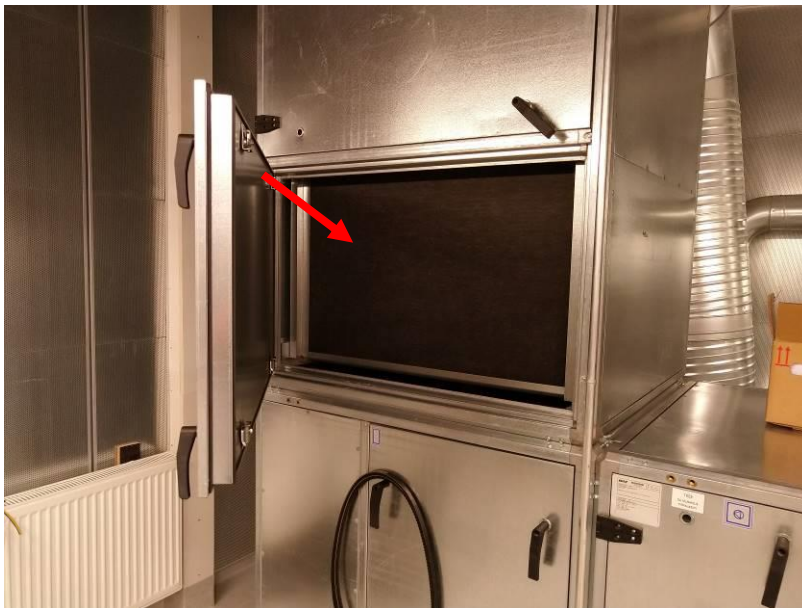
*Kuva 71. Tuloilmakammion äänenvaimennuslamellit pystyosalla*
