# **Kosteus- ja sisäilmatekninen kuntotutkimus Raportti**

**K.J. Ståhlbergin koulu  
Pohdinkatu 9  
85800 Haapajärvi  
15.4.2020**

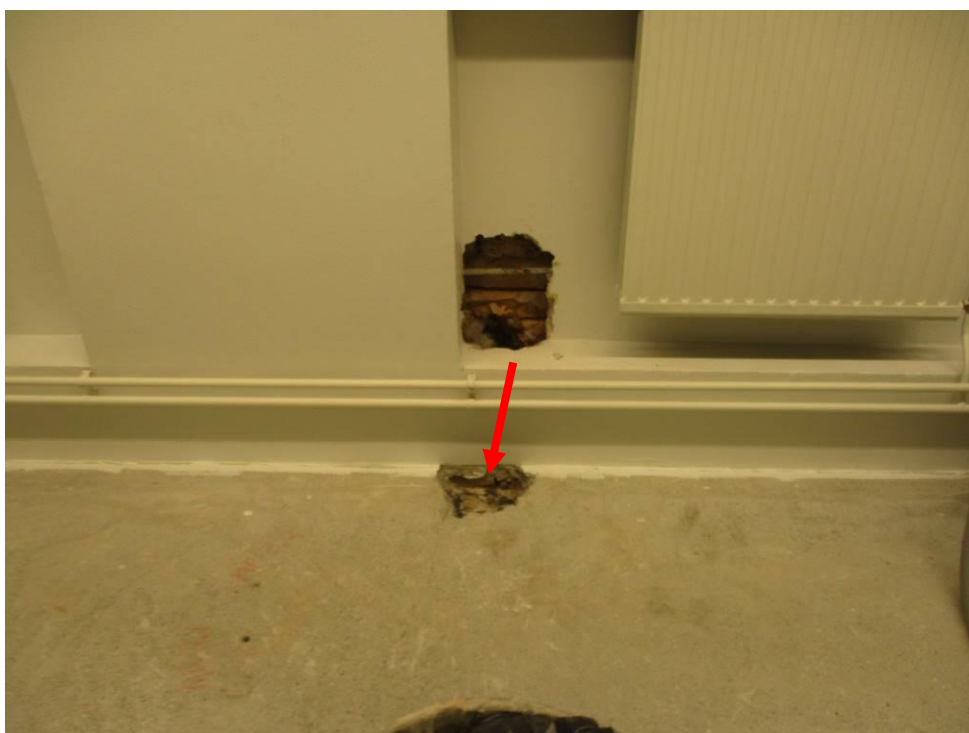
Kuva 3. Lattian rakenneavaus (RA 1).

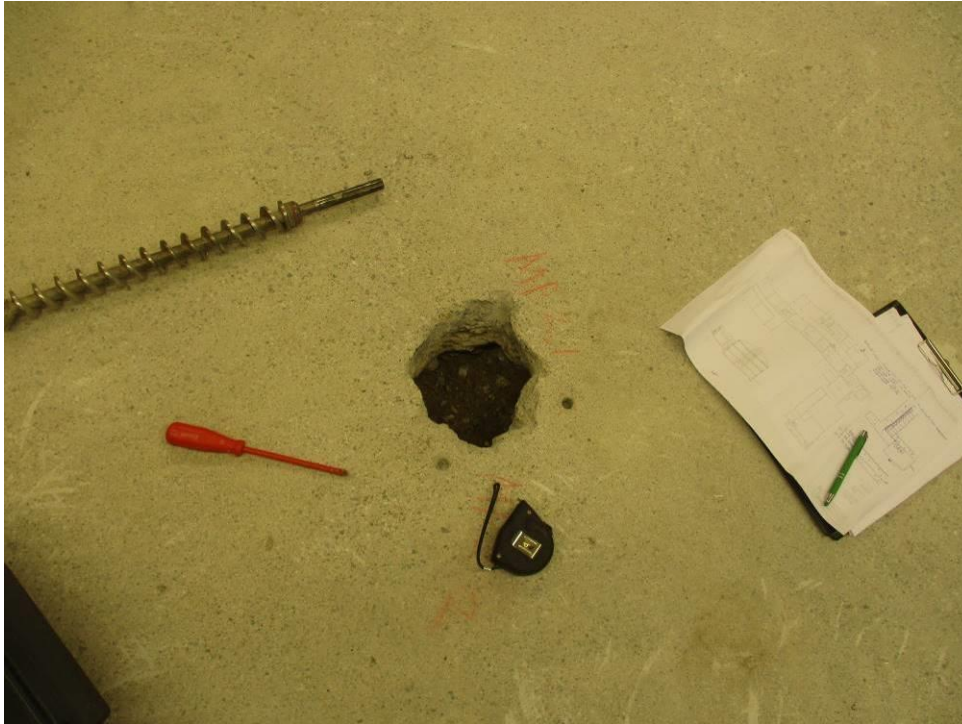
- Alapohjan tekninen toteutus tarkastettiin rakenneavauksin musiikkiluokasta. Musiikkiluokassa on ollut tutkimuksen yhteydessä alapohjan kuivatus käynnissä, minkä vuoksi musiikkiluokassa ei ole lattiapäällystettä.
- **Rakenne:** Muovimatto, liima, tasoite, musta liima, betonilaatta 60 mm, kevytbetonilaatta 70 mm, pikisively, betonilaatta 50 mm, tiivistetty sora/hiekka.
- Alapohjan betonilaatta piikattiin pois aina täyttöhiekkaan asti. Alapohjassa on 130 mm betonilaatta, pikisively ja 50 mm pohjalaatta. Pikisivelyn päällä olevassa pintavalussa on selvästi eriaineinen n. 70 mm betonivalu, mahdollisesti kevytbetonia.
- Kevytbetonista otettiin asbestinäyte (**asbesti MN 3**). **Tuloksien mukaan kevytbetonissa ei ole asbestia.**
- Täyttöhiekka on käsin tunnusteltaessa märkää ja siitä voi tehdä kiinteän kakun.

Kuva 5. Lattian rakenneavaus (RA 2).

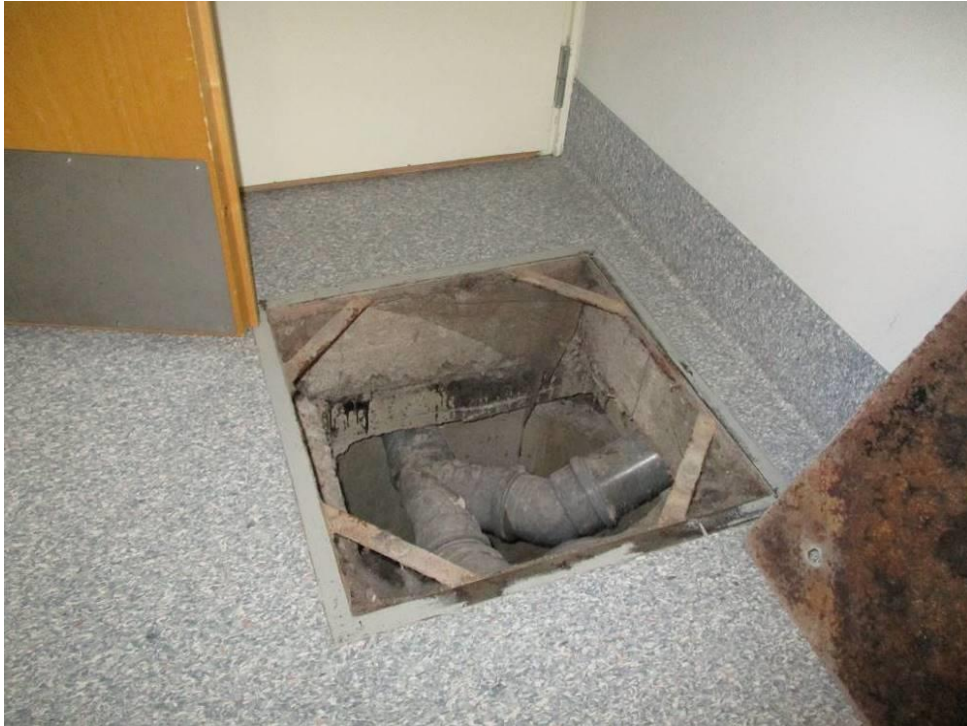
- Rakenne tarkastettiin vanhan viemärin tarkistusluukun kautta. Luukku on pukuhuoneen lattiasa. Tarkistuskaivo on tehty betonikaivonrenkailla. Kaivonrenkaat ovat hieman painuneet, jolloin lattian ja kaivonrenkaan väliin on tullut n. 10 cm rako suoraan rossitilaan. Rakenteesta on suora ilmayhteys pukuhuonetilaan. Kaivon kansi ei ole ilmatiivis.
- Alapohjassa on muottilaudat paikoillaan. Puuosat ja muottilaudat ovat pahoin lahonneet. Maapohja on sora tai hiekka. Ilmatilan korkeus alapohjatilassa on n. 30-40 cm.
- Luukun kautta havaittiin, että alemman valun päällä on pikisively ja Toja-eristys.
- Rossitila rakenteen alla ei ole tuulettuva ilmatila. Ilmatilaan ei ole tuuletusventtiileitä.

Kuva 8. Tarkistuskaivo pukuhuoneessa. Kaivon kannen kautta ilmayhteys sisäilmaan.

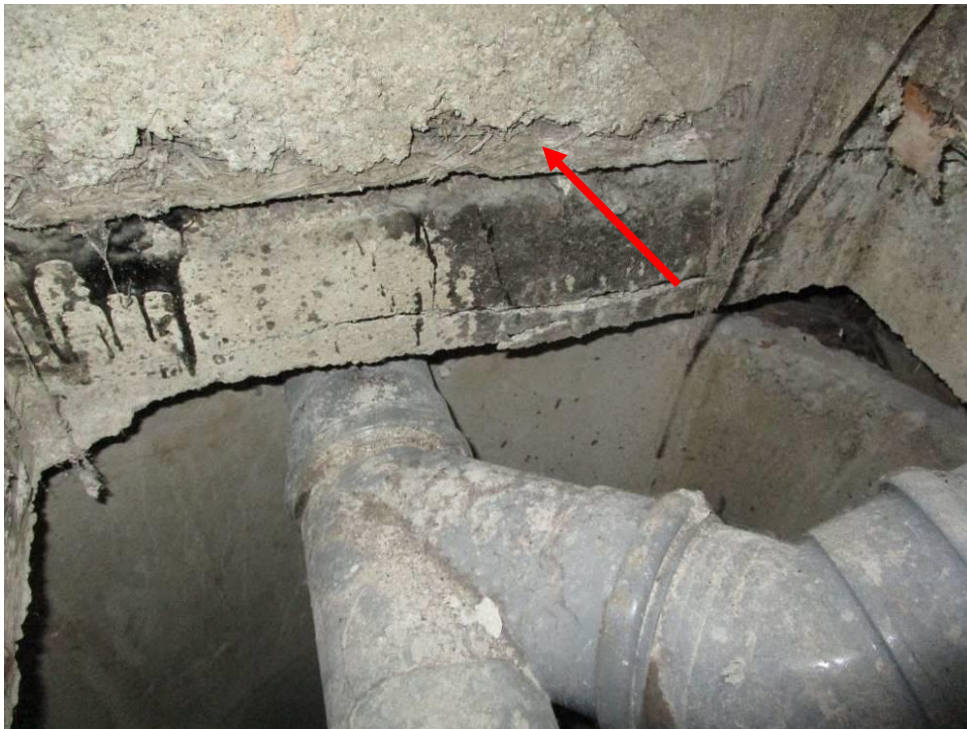
Kuva 9. Alapohjarakenne pukuhuoneen osalla. (Toja-eriste merkattu punaisella nuolella).

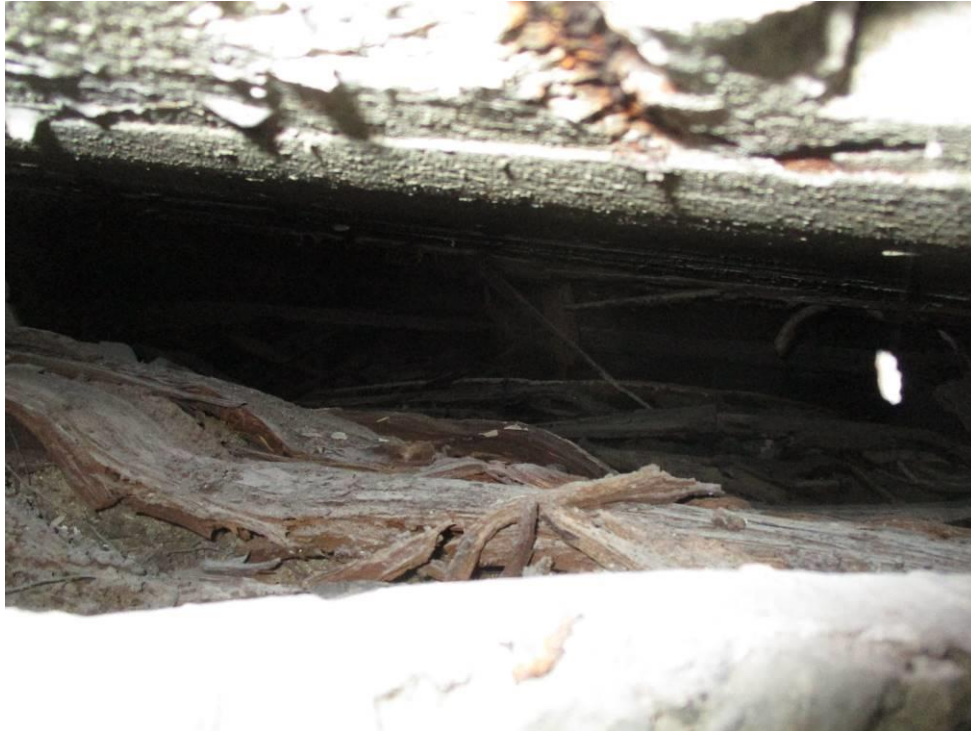
Kuva 10. Pukuhuoneen alapohjassa muottilaudat paikoillaan.

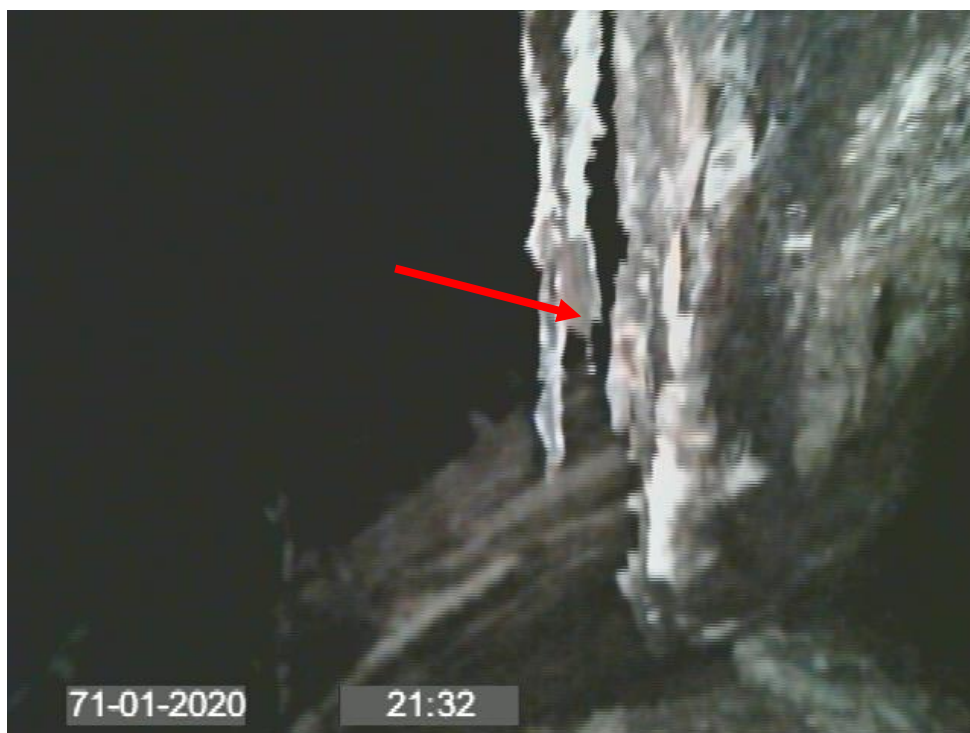
- Rakenneavaus tehtiin AP-IP luokan kautta liikuntasalin alapohjarakenteen alle.
- Rakenneavauksen kautta voitiin todeta, että liikuntasalin alapohjarakenne on betonirakenteinen, jonka päällä on puurakenteinen lattia. Alapohja on paikalla valettu betonilaatta, jonka muottilaudat ovat paikoillaan.
- Liikuntasalin alapohjan valumuotit ovat lahonneet ja pudonneet alas. Liikuntasalin alla rossitilan korkeus on n. 30-40 cm.
- Liikuntasalin alapohjarakenne on rossitilallinen, mutta rakenne ei ole tuulettuva.

Kuva 12. Liikuntasalin alapohjassa muottilaudat paikoillaan.

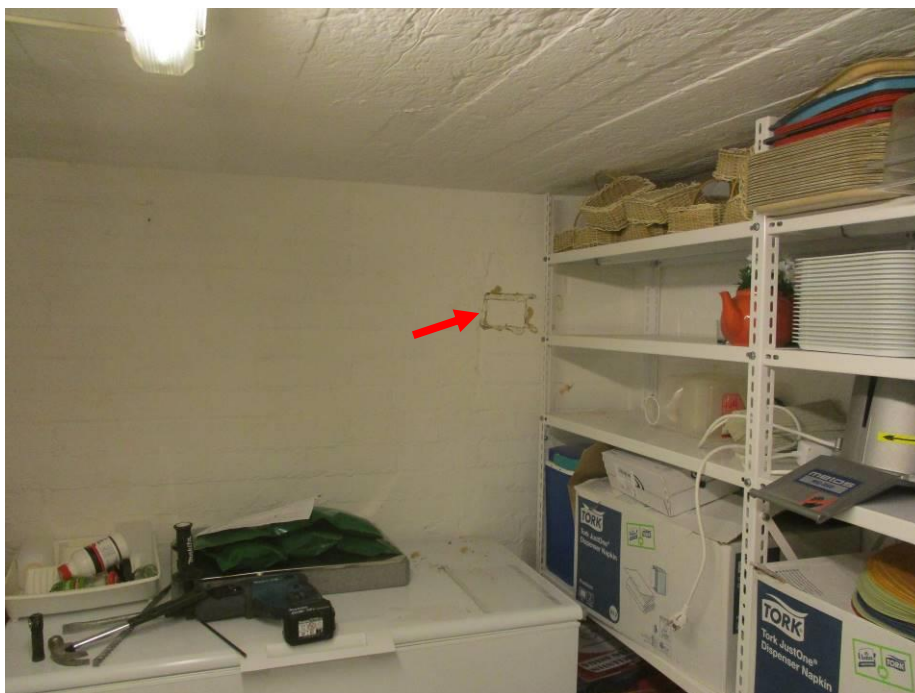
- Hallintosiiven alapohjarakenne tarkastettiin talouskellarin kautta. Talouskellarin maanvastaisessa seinässä on todennäköisesti vanha, paikattu kulkuluukku hallintosiiven rossitilaan.
- Tiilikuoreen piikattiin aukko, jonka kautta rakenne tarkastettiin.
- Hallintosiiven rossitilassa muottilaudat paikoillaan. Rossitilan maapohja on hienoa hiekkaa, jota vasten muottilaudat ovat asennettu. Rossitilassa on muottilaudoituksen lisäksi muuta jätettä, kuten pahvia, mineraalivillaa, tiiliä, muovikalvoja yms.
- Rossitilan korkeus hallintosiiven alapohjassa on n. 50 cm. Maapohja on hienojakoista hiekkaa.
- Talouskellarin poistoilmakanava on johdettu rossitilan kautta talouskellariin. Kanavan tiilikuoren läpiviennin kautta tulee runsaasti vuotoilmaa talouskellariin. Talouskellarissa on voimakas mikrobivaurioon viittaava haju.

Kuva 17. Talouskellarin rakenneavaus.

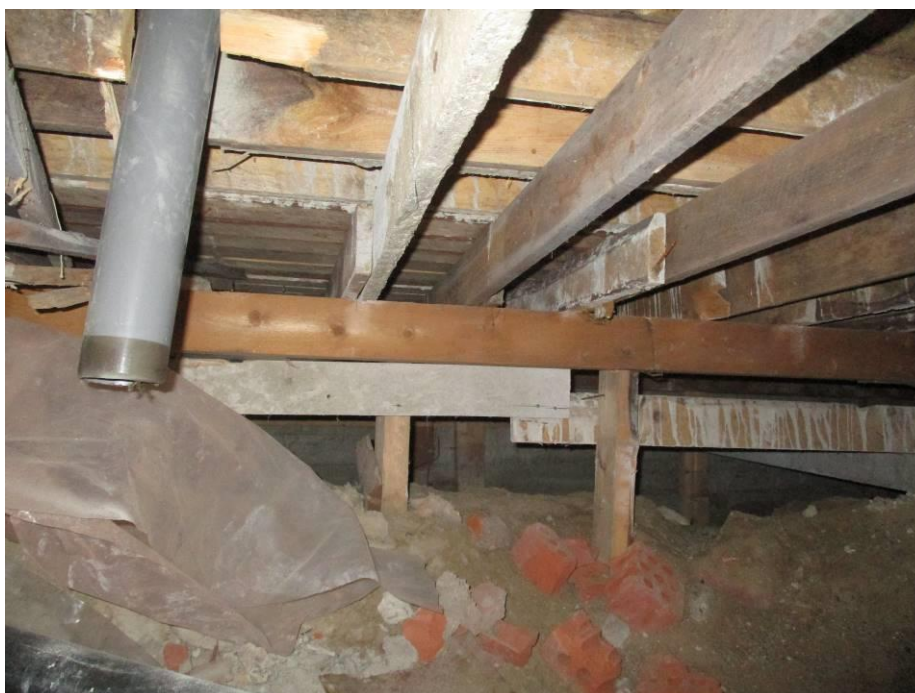
Kuva 18. Muottilaudat paikoillaan hallintosiiven alapohjassa.

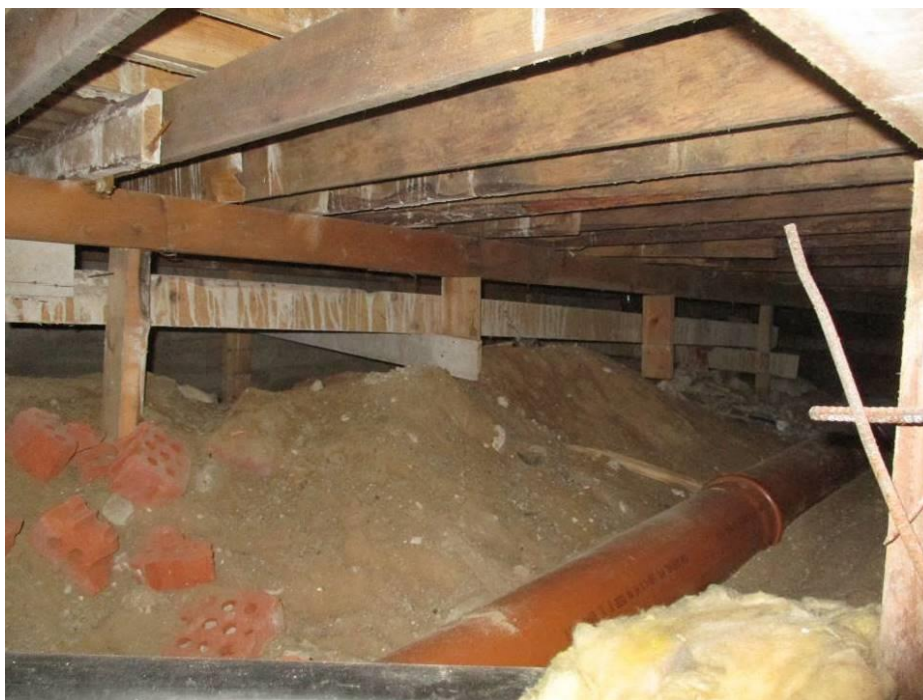
Kuva 19. Muottilautoja hallintosiiven alapohjassa.

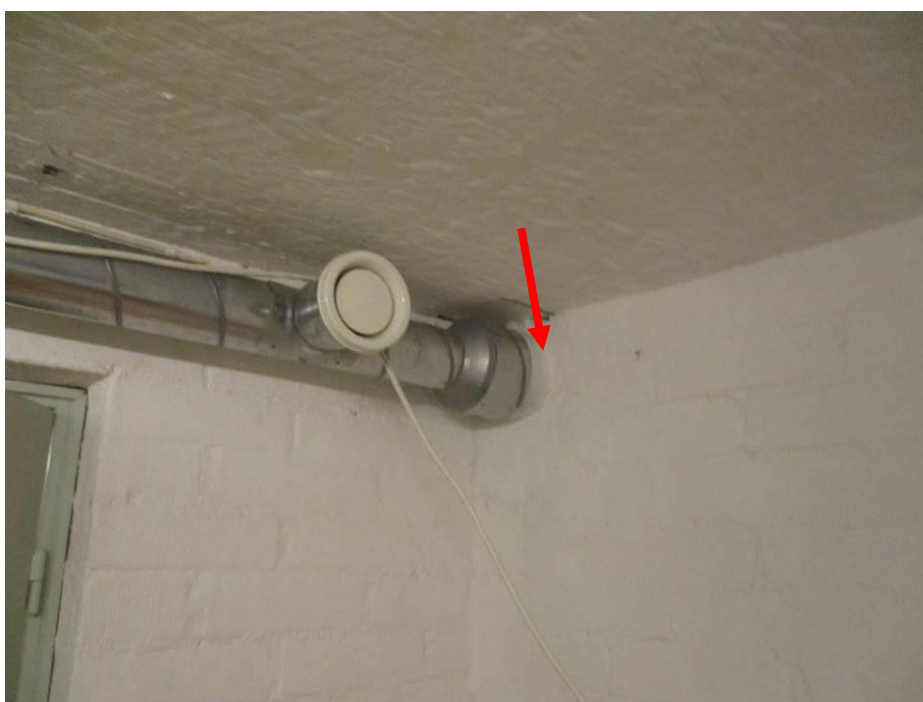
Kuva 20. Kanavan läpivienti rossitilaan.

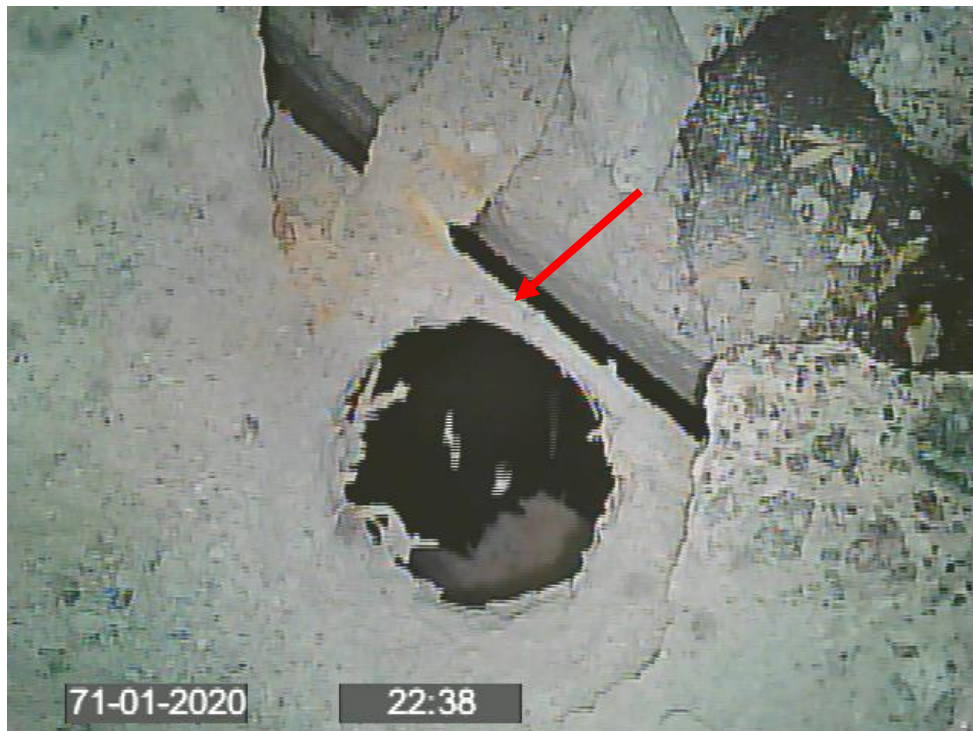
- Alapohjarakenne tarkastettiin poraamalla reikä alapohjasta rossitilaan asti.
- **Rakenne:** Muovimatto, betonilaatta, askeläänieriste, betonilaatta, ryömintätila 500 mm, hiekka
- Avauksen kautta voitiin todeta, että alapohjassa on muottilaudat paikoillaan. Porareian kautta tulee mikrobivaurioon viittaavaa hajua.

Kuva 23. Muottilautoja hallintosiiven alapohjassa.

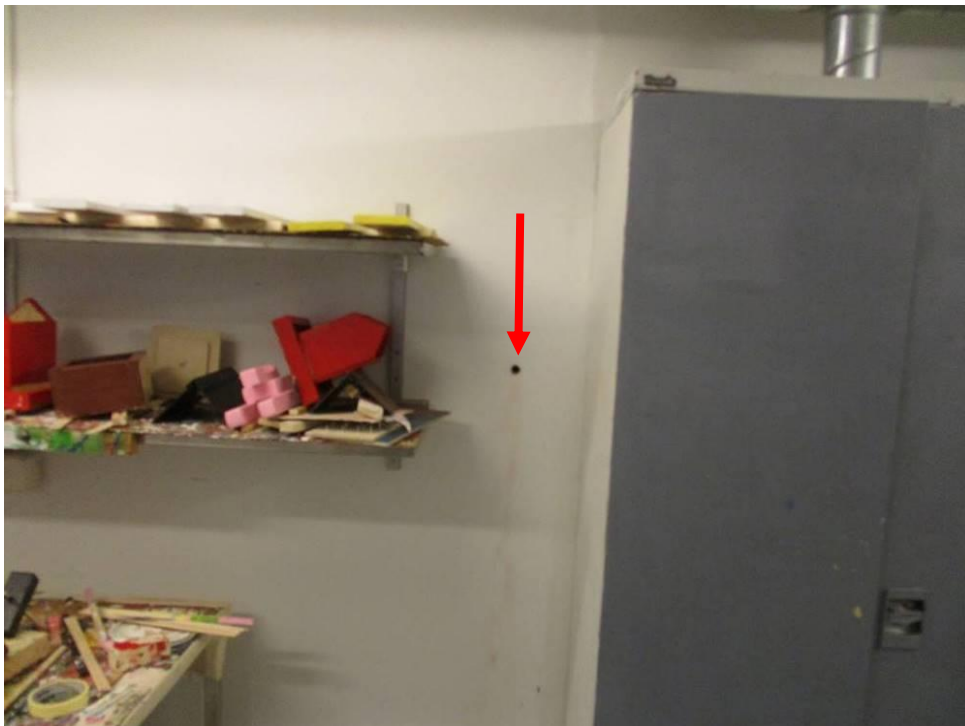
- Maalaushuoneen rakenne tarkastettiin poraamalla liikuntasalin puoleisen seinän yläosaan. Porareikä tehtiin 130 cm lattiapinnan yläpuolelle.
- **Rakenne:** Tasoite, tiili 160, pikisively, betonimuuri, hiekka.
- Porareikä ei rajoittunut mahdolliseen liikuntasalin rossitilaan vaan hiekkaan. Hiekka tutkitulla kohdalla oli märkää.

Kuva 32. Porareikä liikuntasalin puoleiseen seinään.

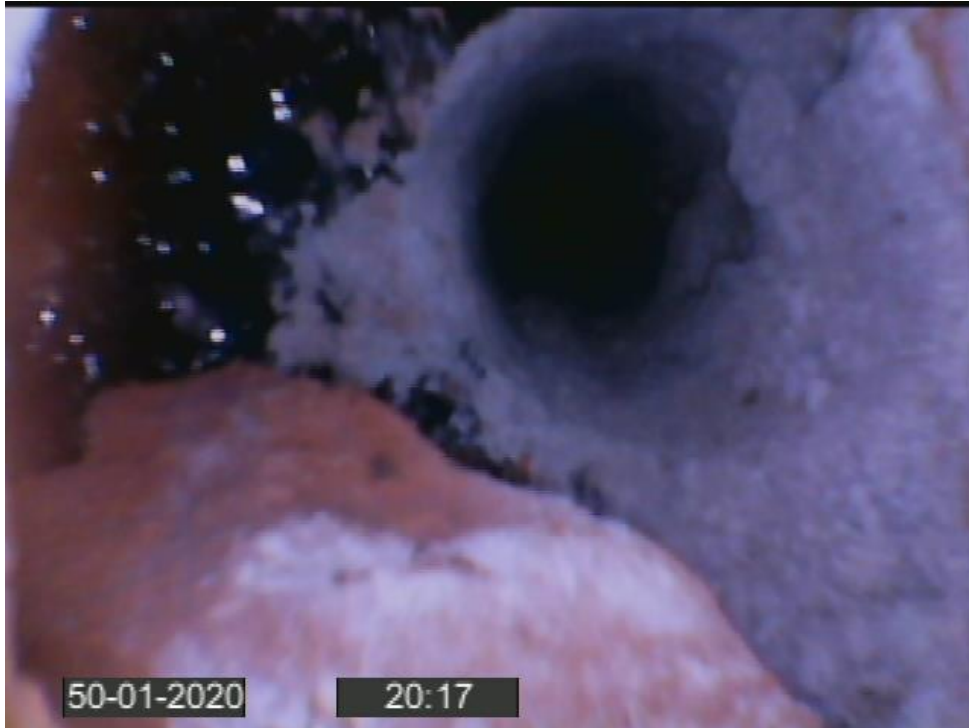
Kuva 33. Pikisively tiilikuoren taustalla.

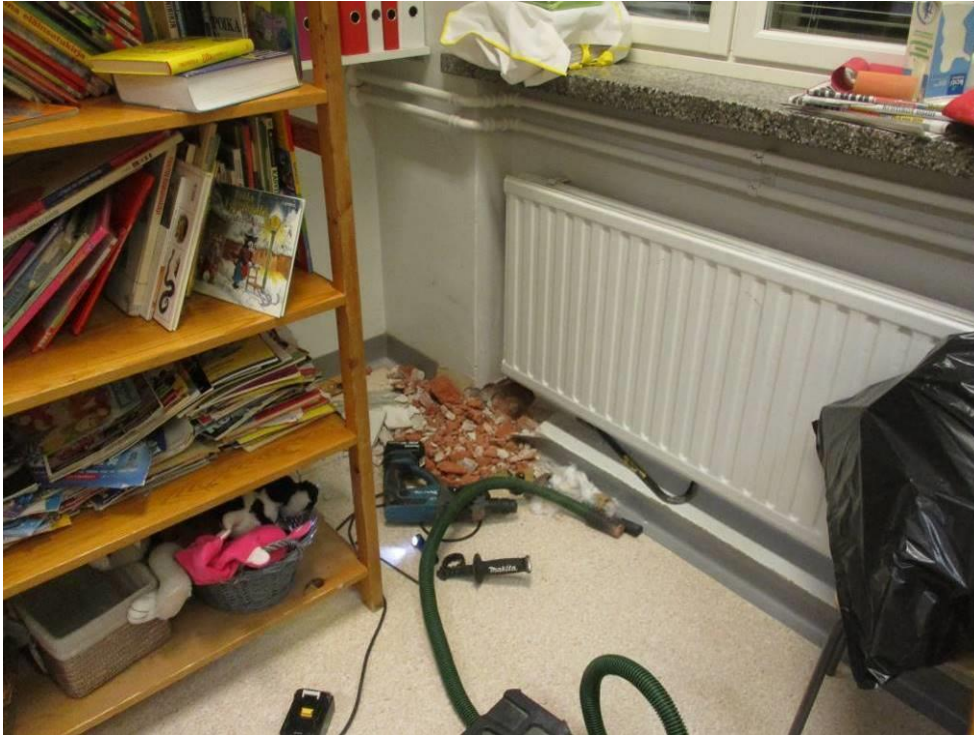
- Luokkaan 231 tehtiin rakenneavaus ulkoseinään. Luokka 231 sijaitsee 2 kerroksessa.
- **Rakenne:** Tasoite, tiili 180, Toja-eriste 70, mineraalivilla 20, tiili.
- Ulkoseinärakenne on vastaava, kuin alemman kerroksen luokassa 130.
- Ulkoseinästä otettiin mikrobiinäyte (**mikrobi MN 1**) ulkoseinän mineraalivillasta. Tuloksien mukaan materiaalissa on selvä mikrobikasvu.

Kuva 36. Luokan 231 rakenneavaus.

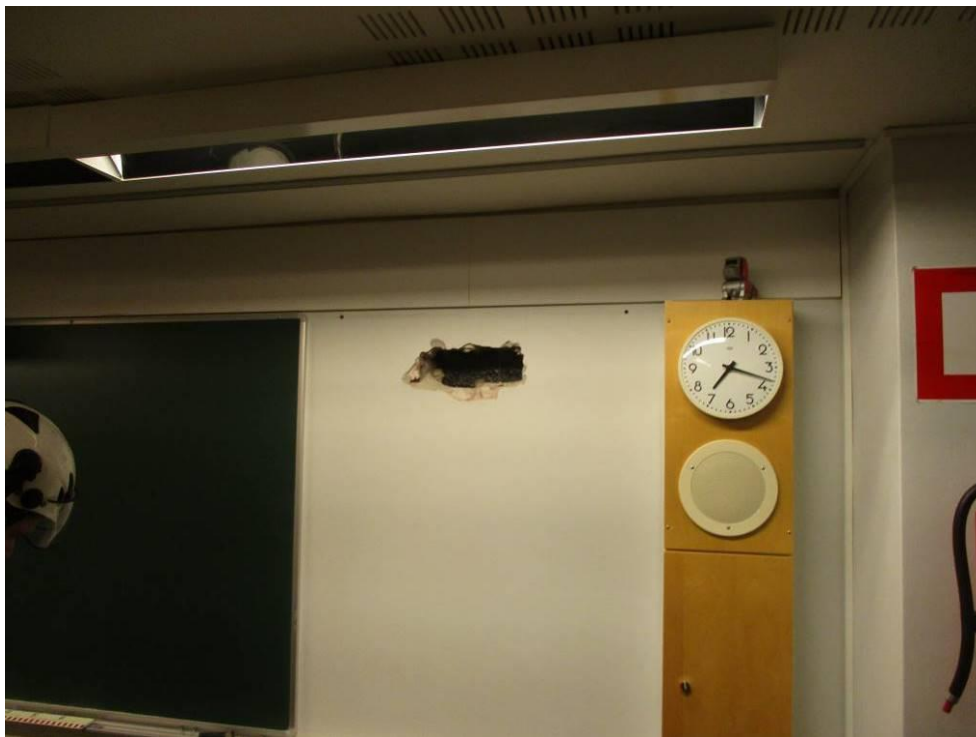
- Rakenneavaus tehtiin AP-IP luokan liikuntasalin puoleiseen seinään.
- **Rakenne:** Tasoite 10, tiili 120, pikisively, betonimuuri
- Seinärakenne rajoittuu osin maata vasten ja osin liikuntasalin rossitilaan. Maanvastainen seinän on vedeneristetty pikisivelyllä. Rakenneavauksen yhteydessä havaittiin rakenteessa selvää kivihiilipien hajua. Vedeneristeestä otettiin PAH- näyte (**PAH MN 2**). Tuloksien mukaan materiaalia on käsiteltävä vaarallisena jätteenä (PAH-pitoisuus on 1500 mg/kg, kun vaarallisen jätteen raja-arvo on 200 mg/kg). Vedeneristys on kivihiilipikeä eli kreosoottia.

Kuva 38. AP-IP luokan rakenneavaus.

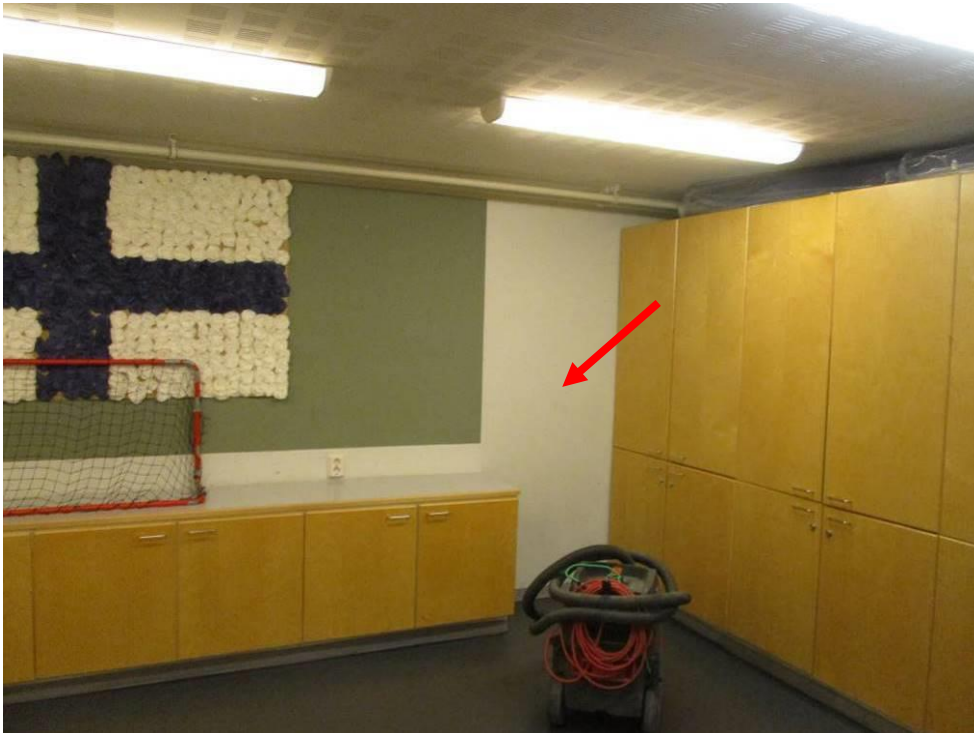
- Rakenneavaus AP-IP luokan pihan puoleiseen seinään.
- **Rakenne:** Tasoite, tiili, Toja-eriste, pikisively, betonimuuri
- Tiilikuoren taustalla on Toja-eristys. Porareiän kautta tulee selvä kivihiilipien haju.

Kuva 40. Pihan puoleinen rakenneavaus.

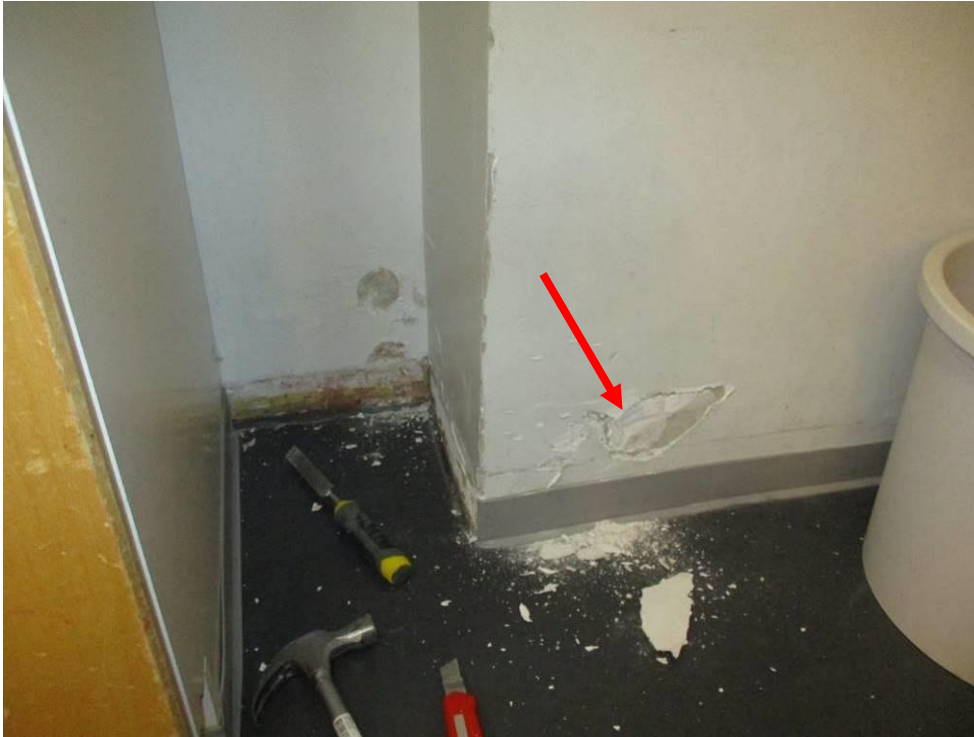
Kuva 43. Tasoitteesta otettiin materiaalinäyte.

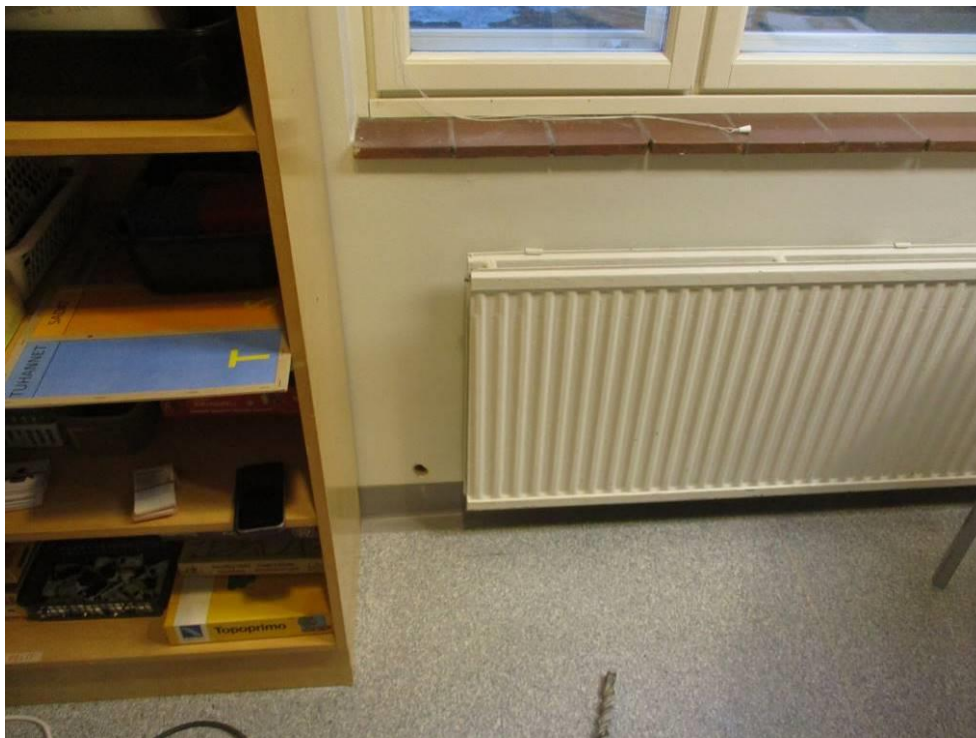
- Hallintosiiven 1. kerroksen ulkoseinään tehtiin rakenneavaus. Rakenneavaus tehtiin luokkaan 106.
- **Rakenne:** Maali, betoni 150, mineraalivilla 100, tiiliverhous
- Hallintosiivessä ulkoseinän sisäkuori on betonirakenteinen. Kuoren taustalla on keltainen lasivilla.
- Kuoren taustalla olevasta lämmöneristeestä otettiin materiaalinäyte (**mikrobi MN 2**). Tuloksien mukaan materiaalissa on epäily mikrobikasvusta.

Kuva 46. Luokan 106 rakenneavaus.

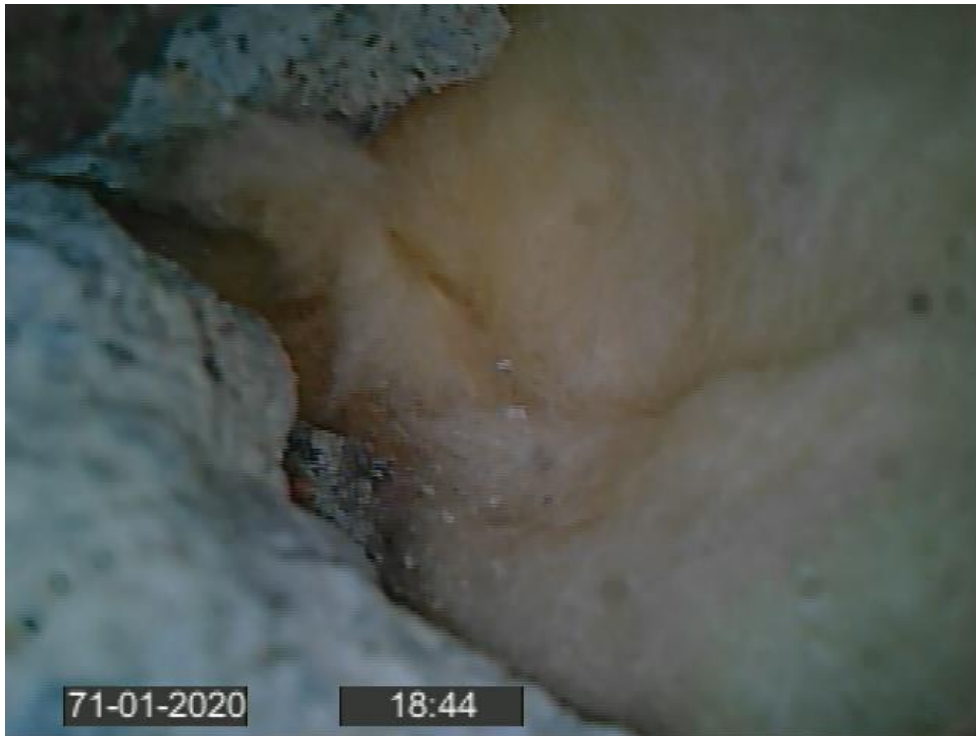
Kuva 47. Kuoren taustalla on keltainen lasivilla.

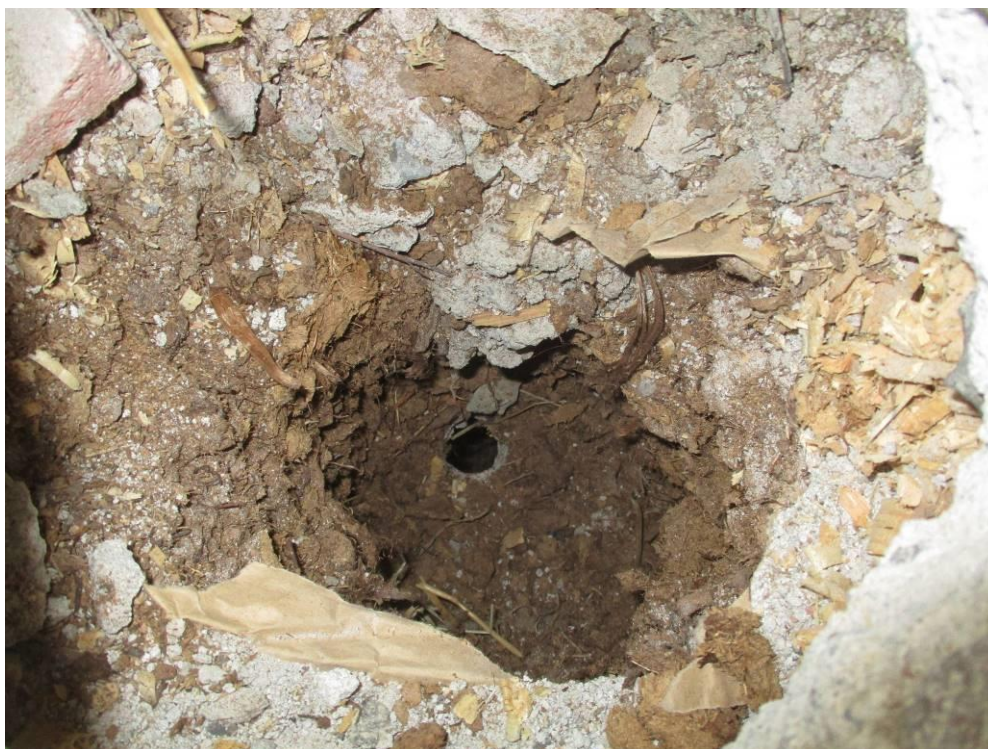
Kuva 63 Välipohjassa turve-eristys.

1-2 kerroksen välipohjarakenne poikkeaa alemman kerroksen välipohjasta. Välipohjassa on alalaattapalkisto, jossa on käytetty täyteaineena turvepehkuu. Turvepehku itsessään sisältää runsaasti luonnon mikrobeita, mikä ei ole välttämättä seurausta rakenteen kastumisesta. Rakenteessa ei havaittu vesivuotoja tai muita selviä vaurioita. Turvepehkuista otetun näytteen mukaan siinä on selvä mikrobikasvu. Turpeen mikrobikasvu on säilynyt elinkykyisenä aina näihin päiviin asti.

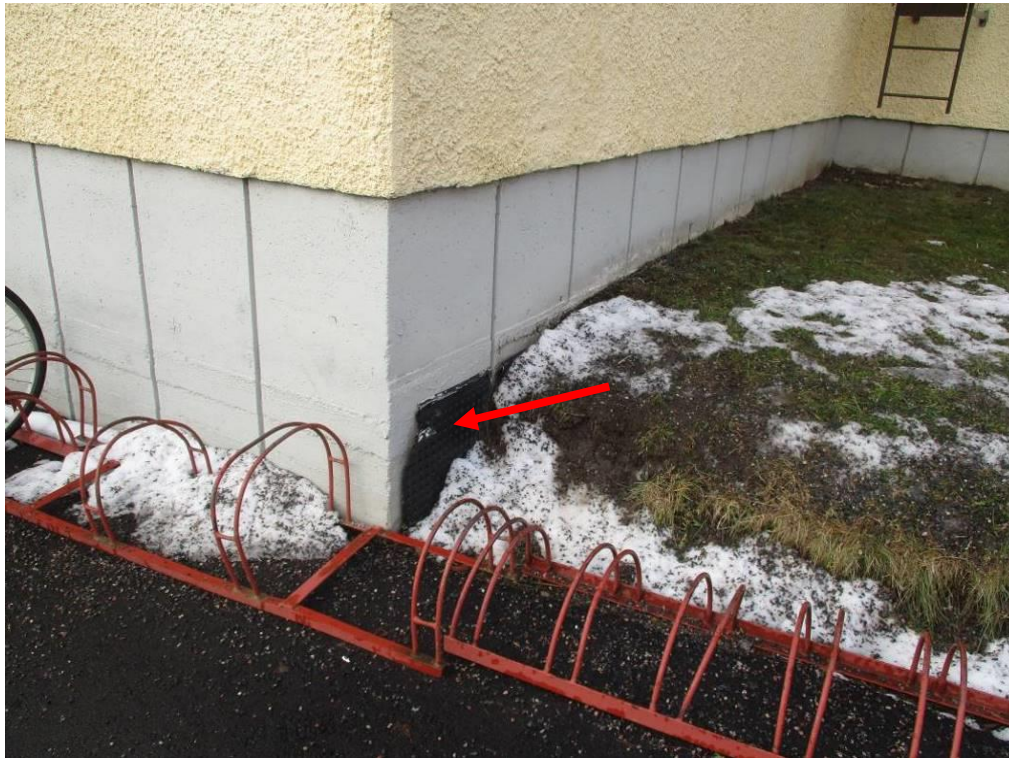
Koulurakennuksen ympärille on asennettu salaojajärjestelmä todennäköisesti 2000-luvun alussa. Salaojaputket ovat 110 mm putkia. Perusmuuria vasten on asennettu patolevyt ainakin AP-IP luokan osalle, aulatilaa ja puuvaraston osalle. Patolevy oli paikoin reilusti maanpinnan alapuolella, jolloin on mahdollista, että patolevyä on asennettu laajemmalle alalle kellarin osalla. Sadevedet ovat johdettu syöksytorvista sadevesikaivoon ja pintavedet ovat johdettu hulevesikaivoon. Järjestelmät tarkastettiin silmämääräisesti.

Kuva 77. Perusmuuria vasten on asennettu patolevy.

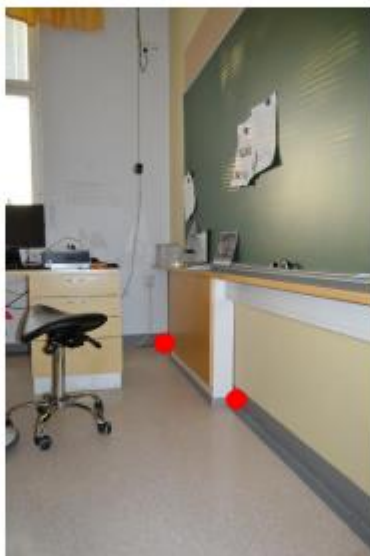
Luokka 229

1: Ilmausut lattian ja kaapin liitoskohdilla

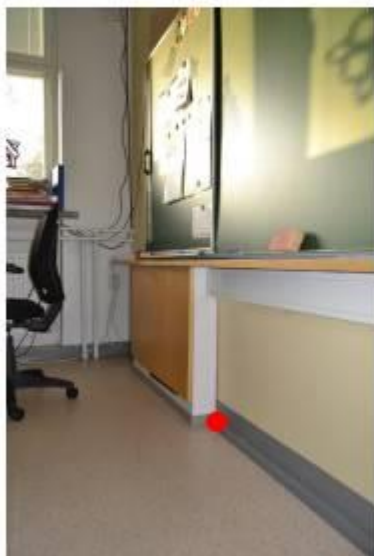
Luokka 231

2: Ilmavu lattiän ja kaapin liittoskohtaan

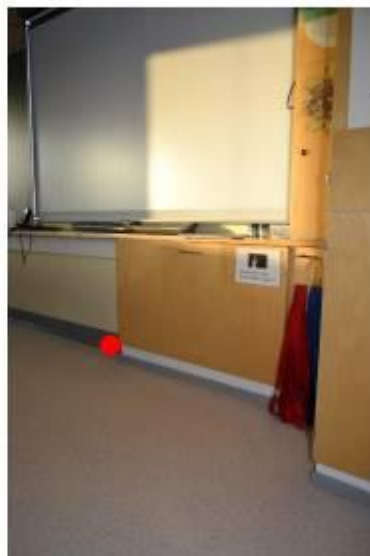
3: Ilmavu lattiän ja kaapin liittoskohtaan

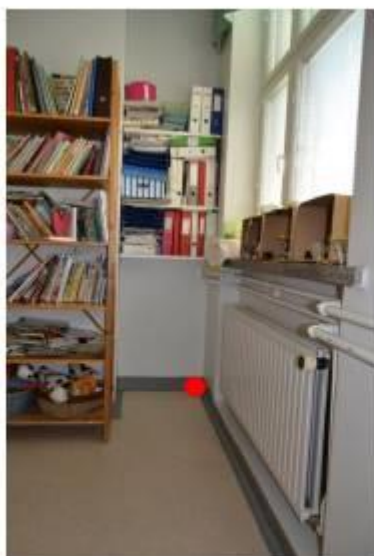
4: Ilmavu lattiän ja ukoselnän liittoskohtaan

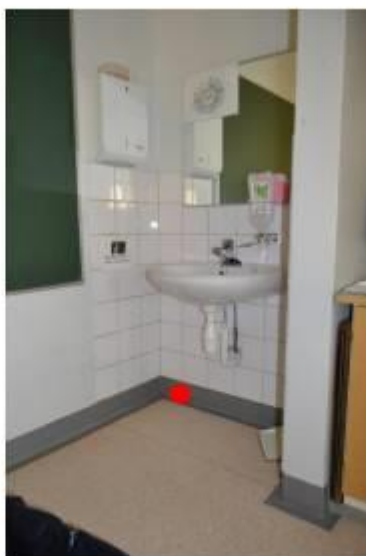
5: Ilmavu lattiän ja väliseinän liittoskohtaan

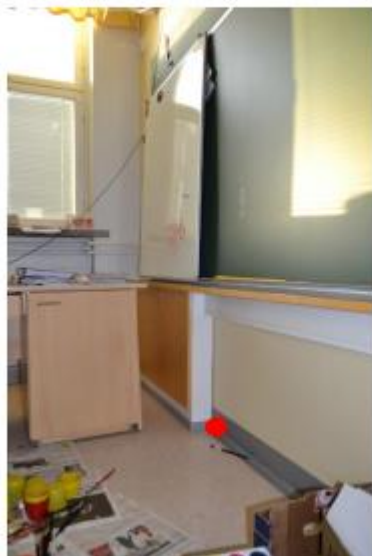
Luokka 233

6: Ilmakuu lattiasta ja kaapin liittokohtaan

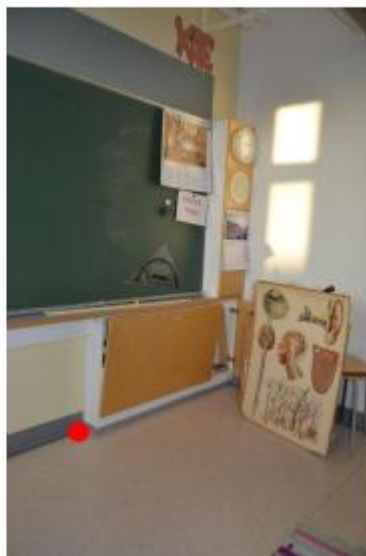
7: Ilmakuu lattiasta ja kaapin liittokohtaan

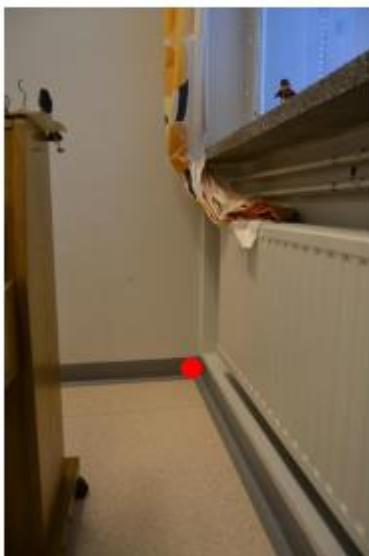
Luokka 224

8: Ilmakuu lattian ja ulkoseinän liitoskohtaan

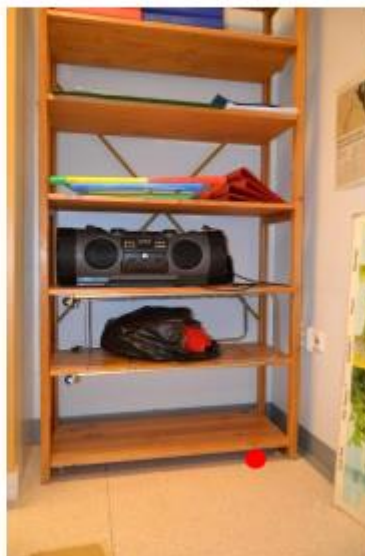
9: Ilmakuu lattiaan, hyllyn eteen

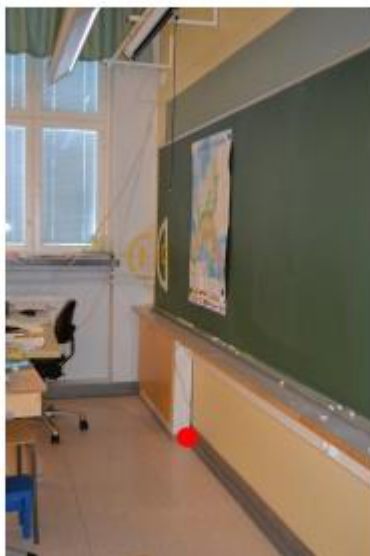
Luokka 222

10: Ilmavu lattiän ja kaaplin liittokohtaan

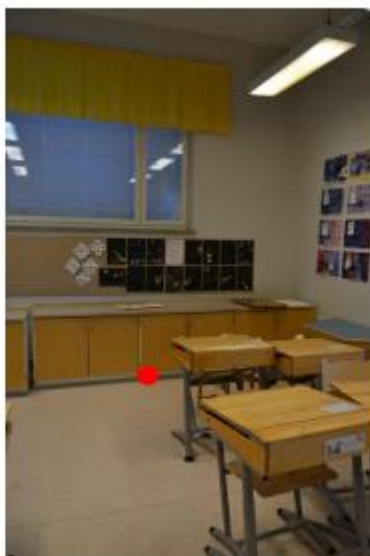
Luokka 219

11: Ilmavu lattiään, kaapiston eteen

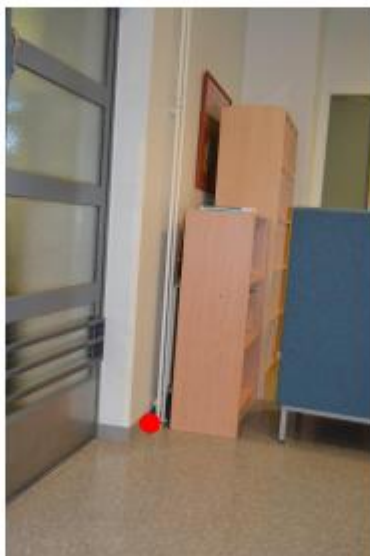
Käytävä

14: Ilmavu lattia ja väliseinän liitoskohtaan / putken läpivienin kohdalle

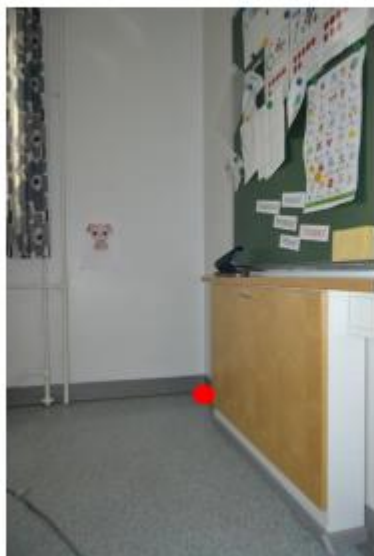
Luokka 128

15: Ilmakuu lattiasta ja väliseinän liittokohdasta

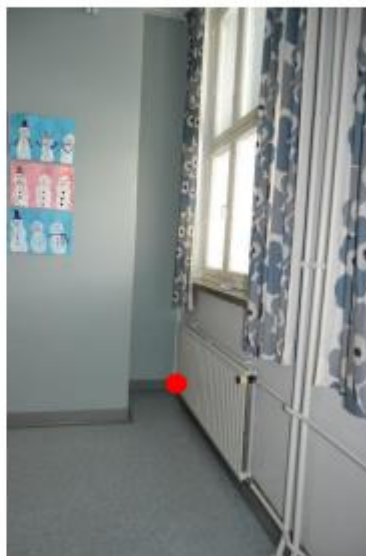
16: Ilmakuu lattiasta ja ulkoseinän liittokohdasta

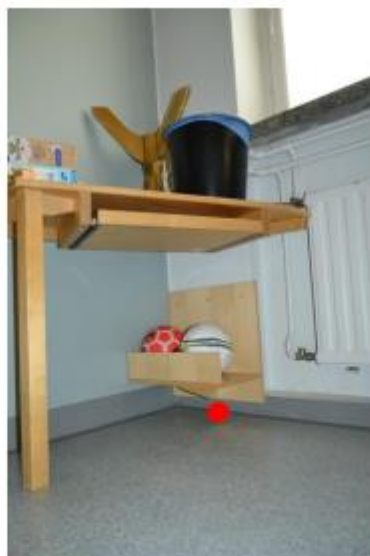
Luokka 129

17: Ilmakuu lattiasta ja ulkoseinän liittokohdasta

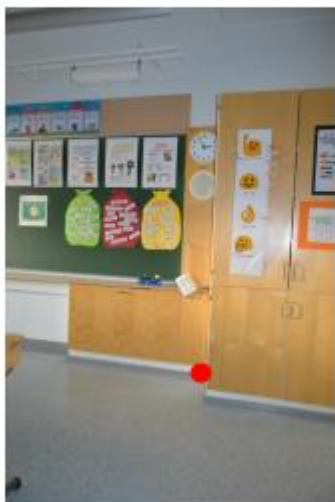
Luokka 130

18: Ilmaisu lattian ja kaapin liitoskohtaan

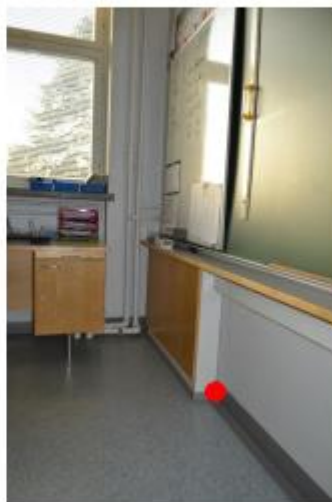
19: Ilmaisu lattian ja kaapin liitoskohtaan

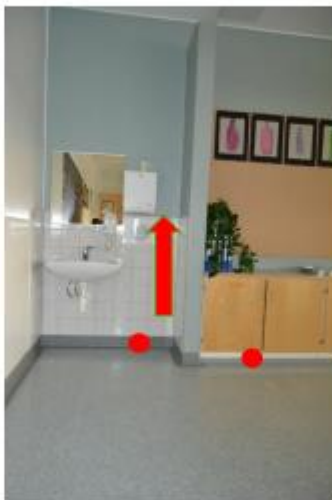
21: Ilmäsut lattian ja väliseinän liitoskohtaan sekä kaapin eteen lattiaan. Lisäksi kolra pyrki nousemaan ylemmäs nuolen osoittamassa kohdassa, joten on huomioitava, että mikroblen hajua saattol tulla myös ylempää

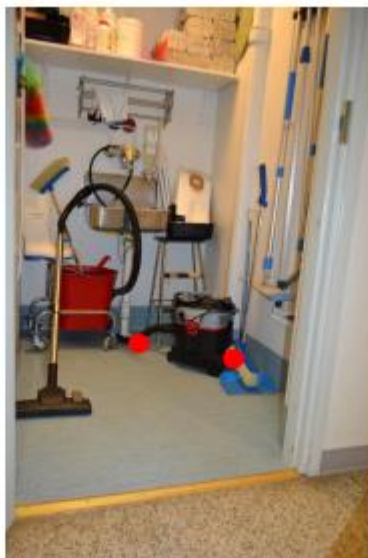
#### Siivousskomero

22: Ilmäsut siivousskomeron lattiaan

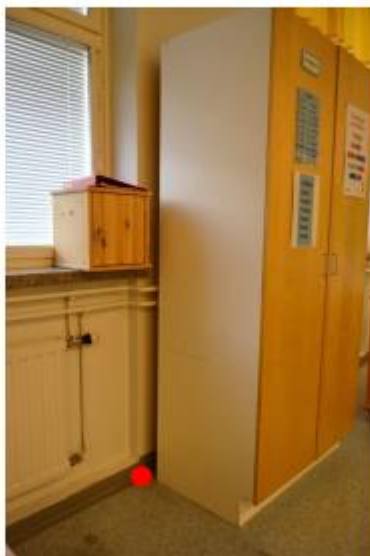
Luokka 132

23: Ilmakuu lattian ja ulkoseinän liitoskohtaan

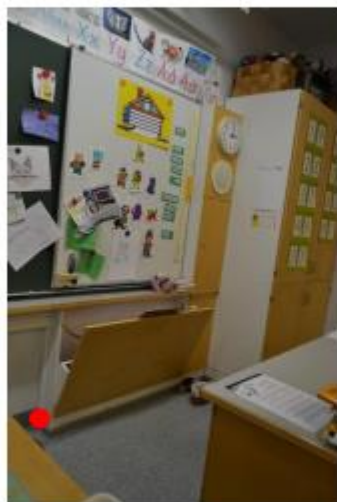
Luokka 123

24: Ilmaisu lattian ja kaapin liitoskohtaan

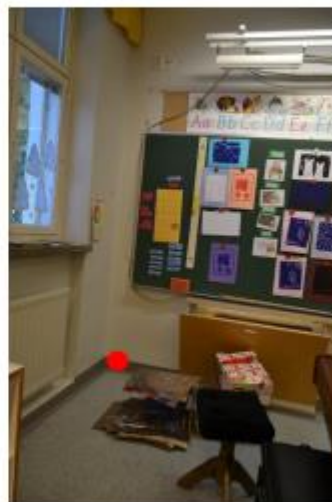
25: Ilmaisu lattian ja ulkoseinän liitoskohtaan

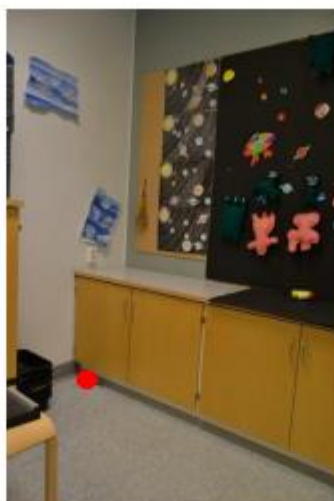
26: Ilmaisu lattiaan, kaapin eteen

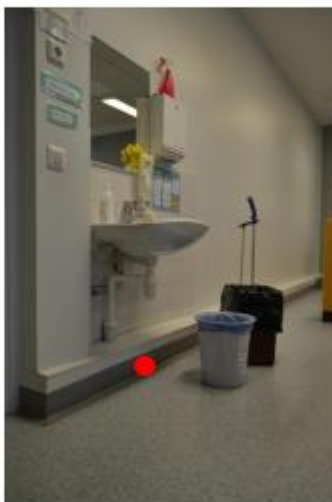
Luokka 121

27: Ilmansu lattiän ja putkikoteloinnin iltoskohtaan

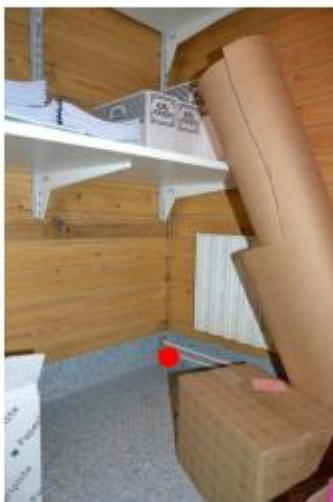
Luokka 138

28: Ilmaisu varaston lattian ja seinän liitoskohtaan (aikaisemmin tila ollut sauna)

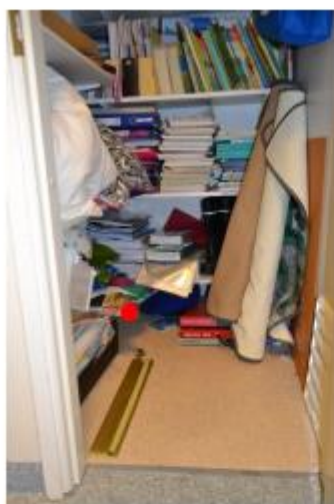
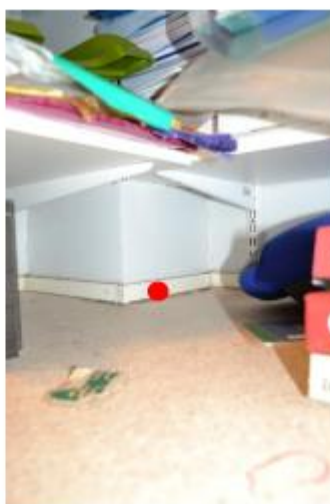
29: Ilmaisu varaston lattian ja koteloinnin liitoskohtaan

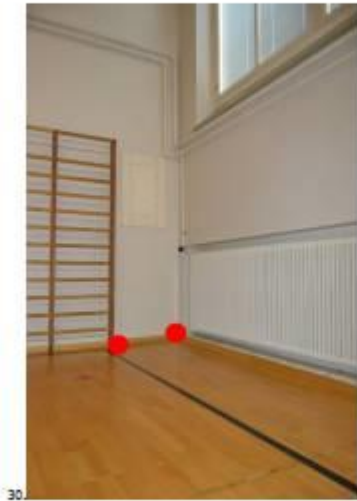
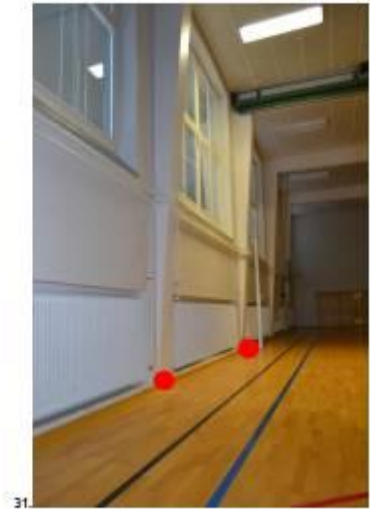
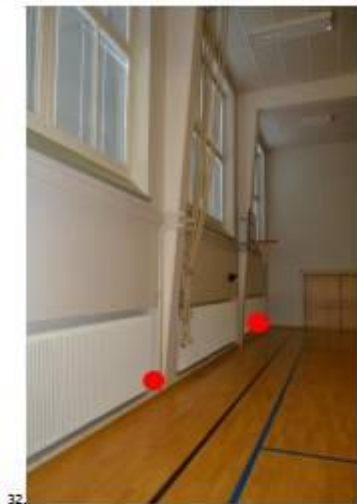
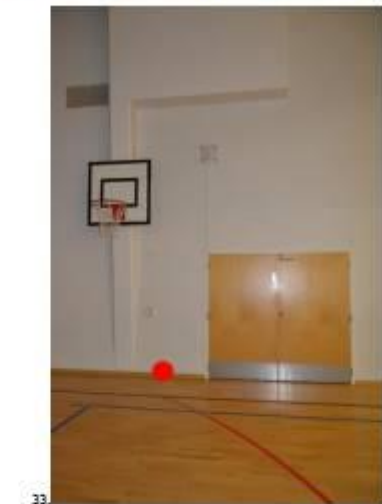
Liikuntasali

30-33: Ilmansuut lattian ja seinien liitoskohtiin
