# **Kosteus- ja sisäilmatekninen kuntotutkimus Raportti**

**K.J. Ståhlbergin koulu  
Pohdinkatu 9  
85800 Haapajärvi  
15.4.2020**

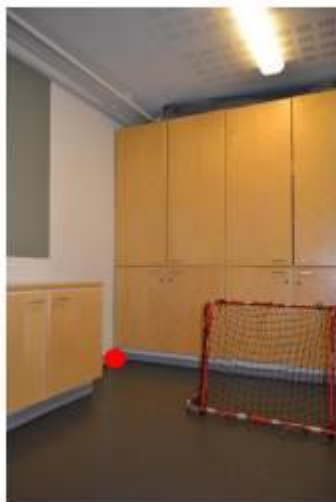
Aamu – ja iltapäiväkerhon tilat

34: Ilmaisu peilihuoneen lattian ja ulkoseinän liitoskohtaan

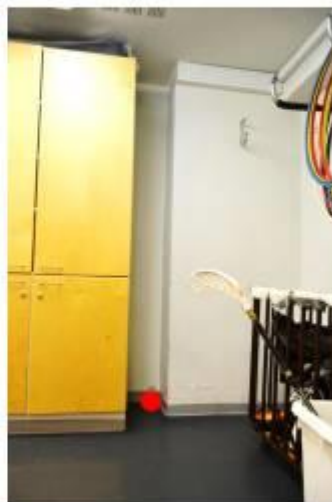
35: Ilmaisu peilihuoneen lattian ja väliseinän liitoskohtaan

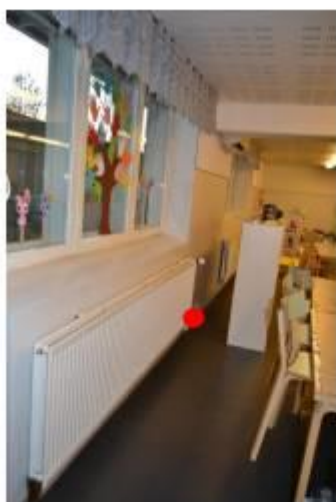
36: Ilmaisu kerhotilan lattian ja ulkoseinän liitoskohtaan

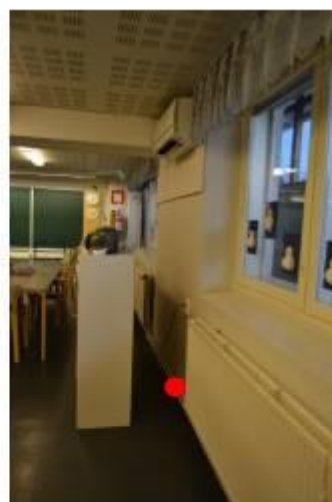
37: Ilmaisu kerhotilan lattian ja ulkoseinän liitoskohtaan

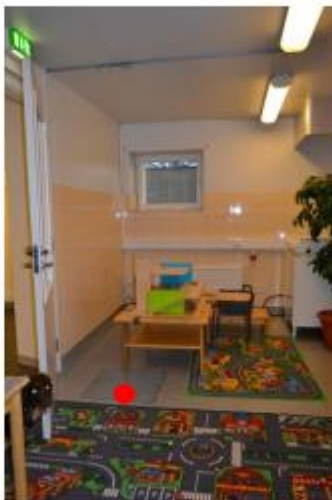
38: Ilmakuu tekijähuoneen lattiakalvon kohdalle (ollut aiemmin wc-tila)

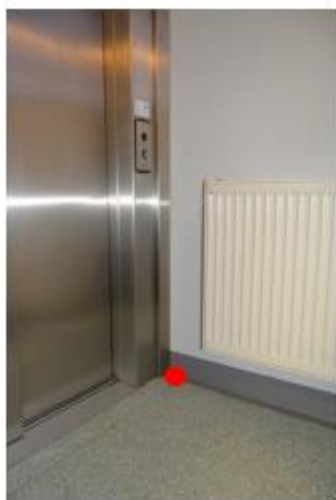
#### Hissiteinen

39: Ilmakuu hissietelisen lattia ja ulkoseinän liitoskohtaan

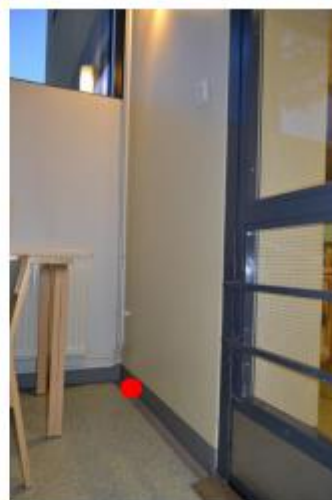
40: Ilmakuu hissietelisen lattia ja väliseinän liitoskohtaan

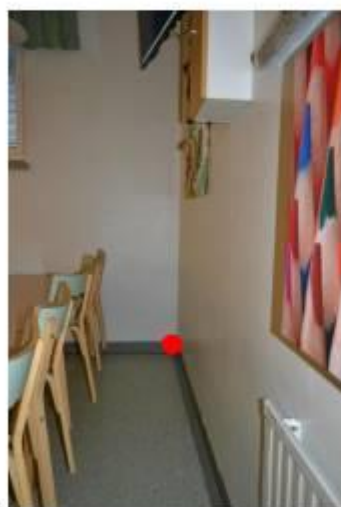
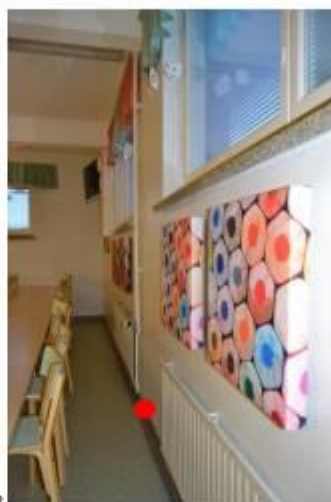
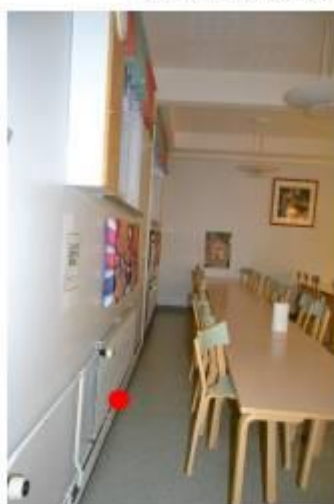
Ruokasali & keittiö

Kuvat nro 41–43: Ilmaisut ruokasalin lattian ja maanvastaisen seinän liitoskohtiin

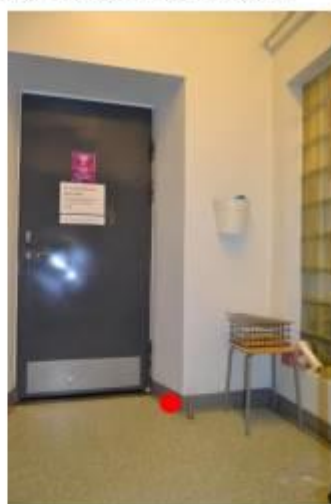
44: Ilmaisut porraskäytävän lattian ja väliseinän liitoskohtaan

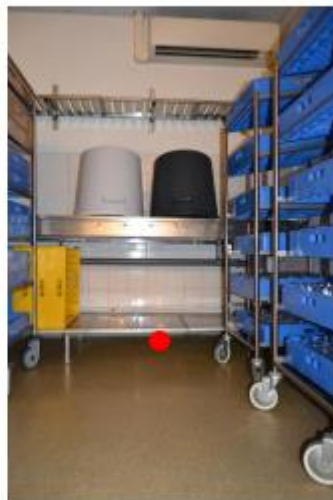
46: Ilmaisu keittiön lattian ja väliseinän liitoskohtaan

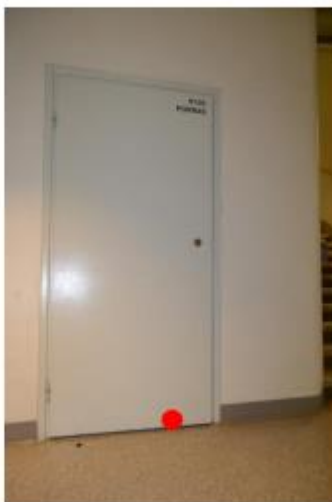
Porraskäytävä

48: Ilmaku ovi eteen lattiaan

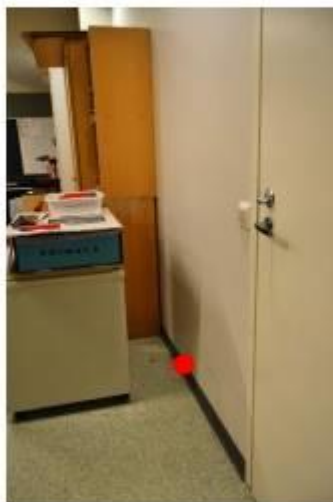
3B:n luokka

49: Ilmansu lattian ja väliseinän liitoskohtaan

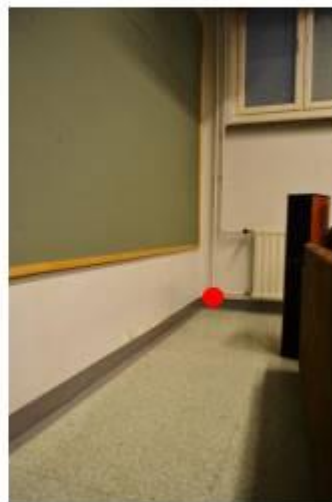
50: Ilmansu lattian ja maanvastaisen seinän liitoskohtaan

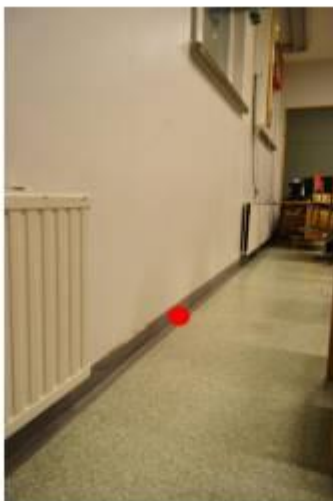
51: Ilmansu lattian ja maanvastaisen seinän liitoskohtaan

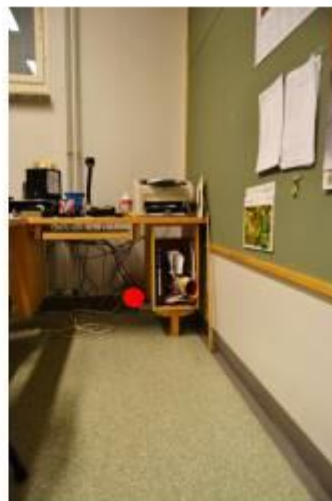
52: Ilmansu lattian ja maanvastaisen seinän liitoskohtaan

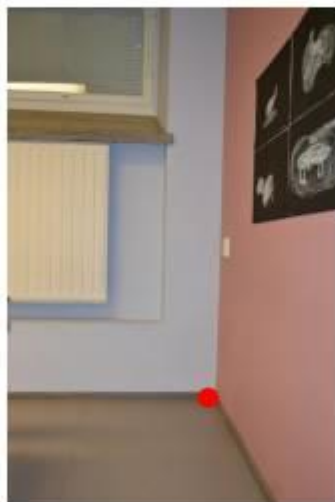
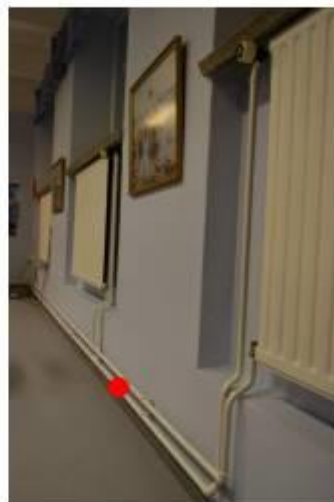
1B:n luokka

53: Ilmaku lattia ja maanvastaisen seinän liitoskohtaan 54: Ilmaku lattia ja maanvastaisen seinän liitoskohtaan

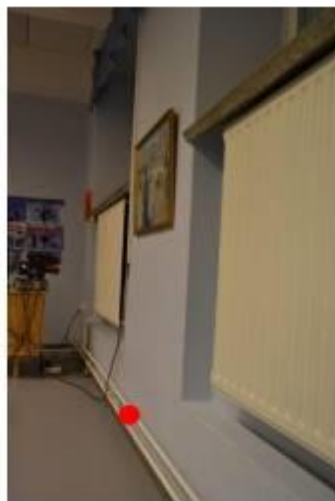
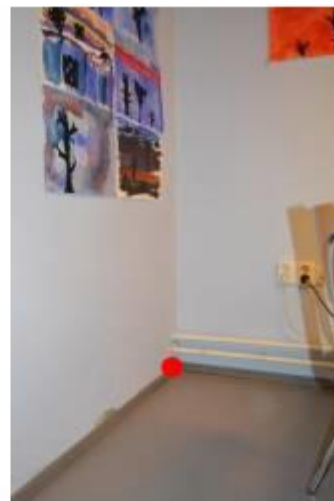
55: Ilmaku lattia ja maanvastaisen seinän liitoskohtaan 56: Ilmaku lattia ja maanvastaisen seinän liitoskohtaan

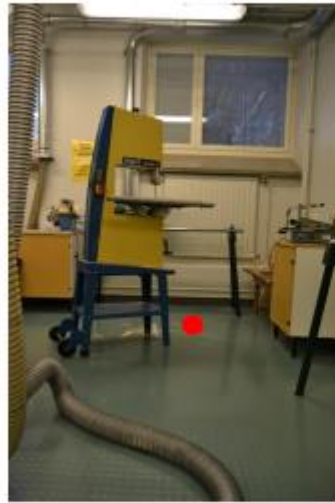
Puukäsityötilat

59: Ilmaku lattiin

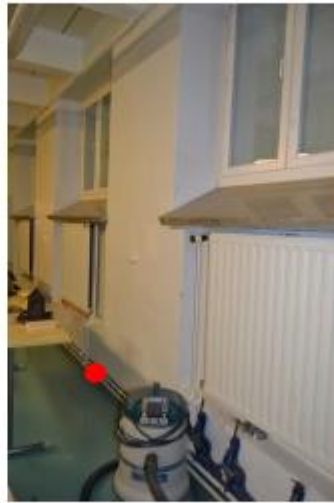
60: Ilmaku lattiin ja maanvastaisen seinän liittokohtaan

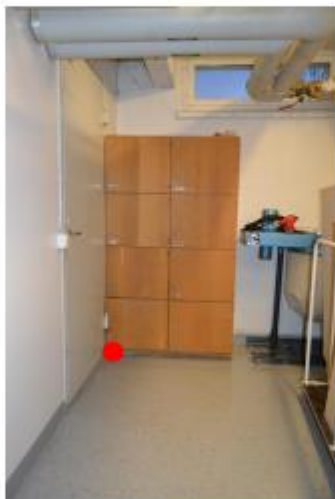
62: Ilmakuva varaston lattialla, kaapin eteen

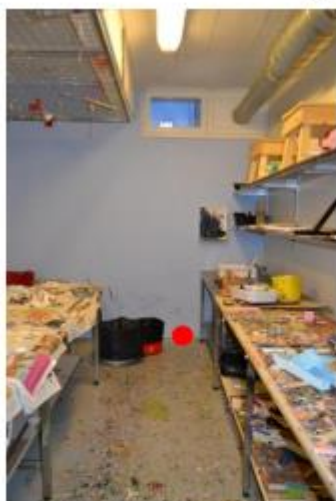
63: Ilmakuva maalaushuoneen lattian ja maanvastaisen seinän liitoskohtaan

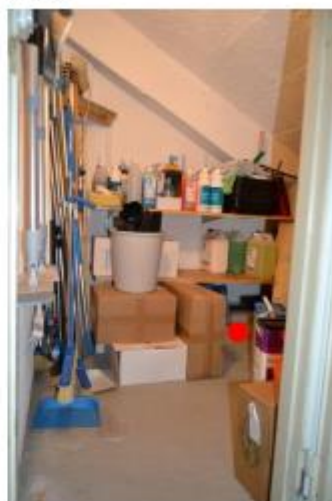
64: Ilmakuva siivouskomeron lattialla

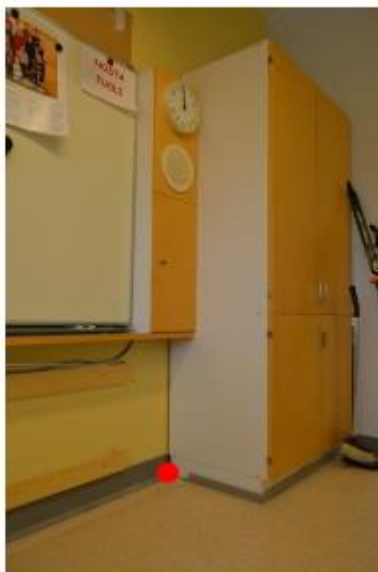
Luokka 229

1. Ilmakuu lattian ja kaapin liitoskohtaan

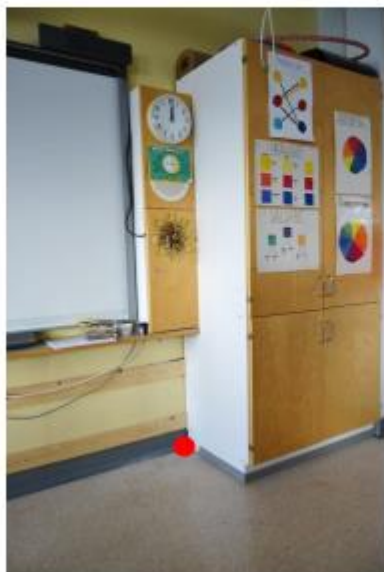
Luokka 231

2. Ilmaisu lattian ja kaapin liitoskohtaan

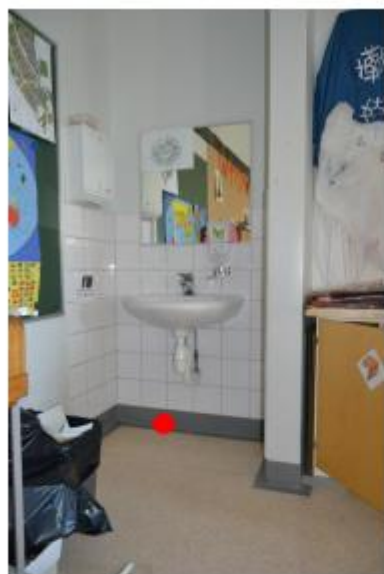
3. Ilmaisu lattian ja väliseinän liitoskohtaan

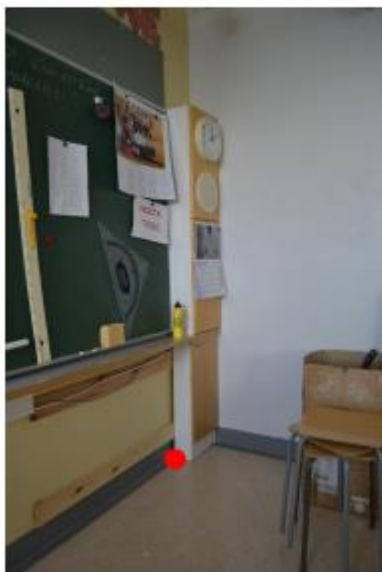
Luokka 233

5. Ilmaisu lattian ja kaapin liitoskohtaan

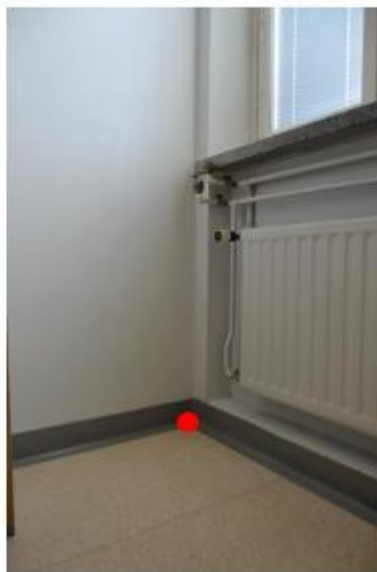
6. Ilmaisu lattian ja ulkoseinän liitoskohtaan

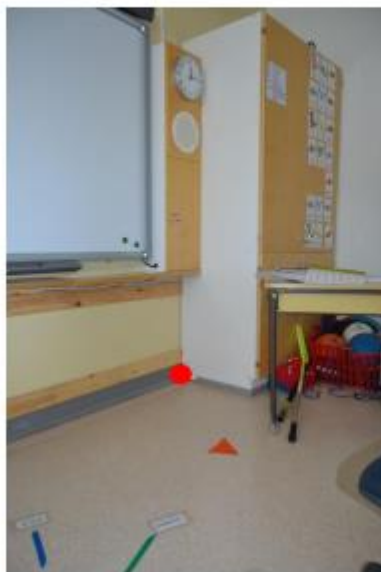
Luokka 224

7. Ilmaisu lattian ja kaapin liitoskohtaan

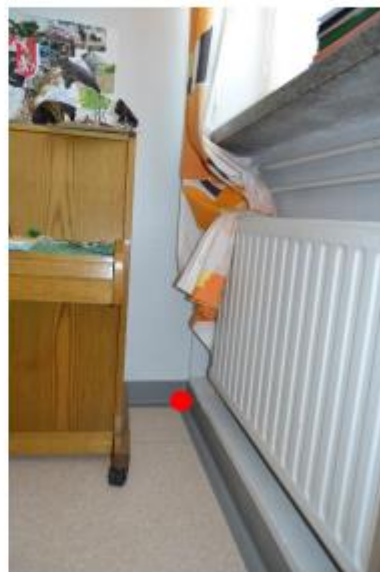
8. Ilmaisu lattian ja ulkoseinän liitoskohtaan

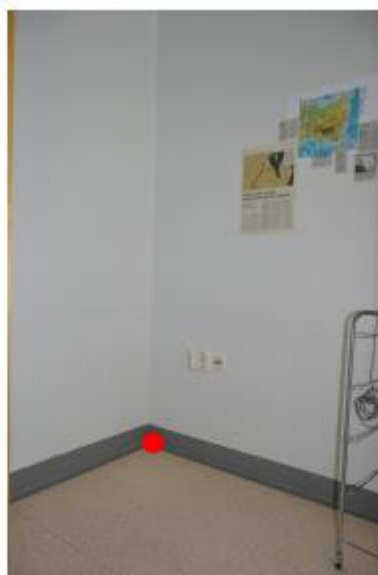
9. Ilmaisu lattian ja väliseinän liitoskohtaan

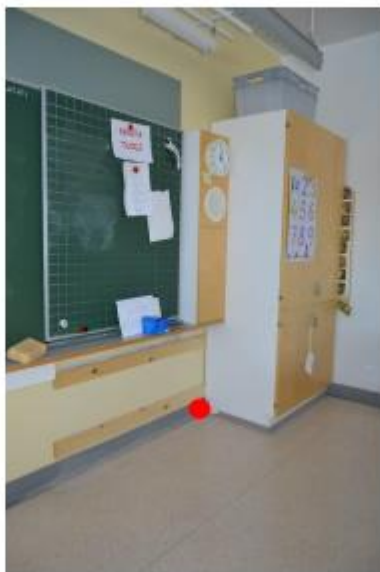
Luokka 222

10. Ilmaisu lattian ja kaapin liitoskohtaan

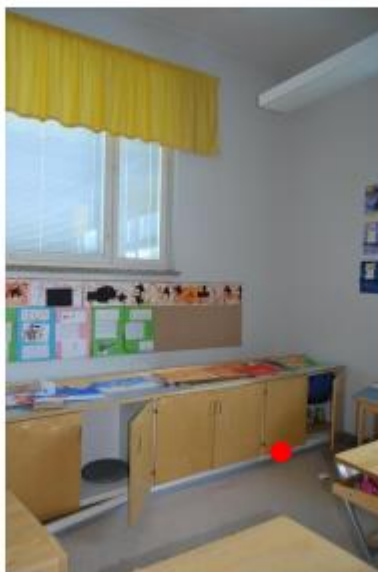
Luokka 219

11. Ilmaisu kaapin kohdalle

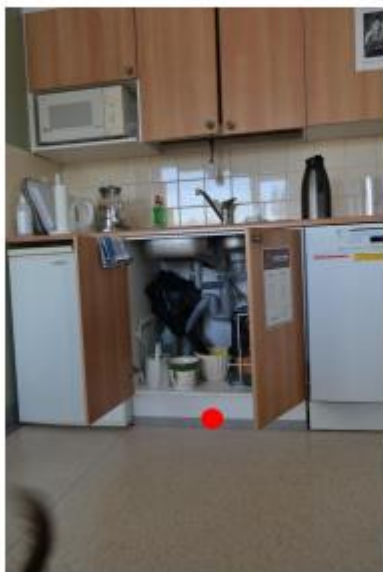
Opettajienhuoneen kahvitila sekä eteinen

12. Ilmakuu kahvitilan allaskaapin eteen lattiasta

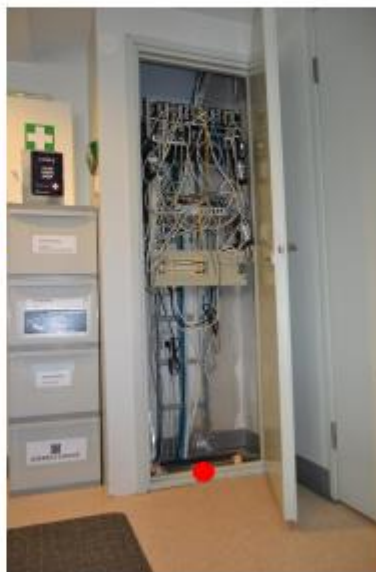
13a. Ilmakuu etelisen kaapin lattiasta, läpiviennin kohdalle

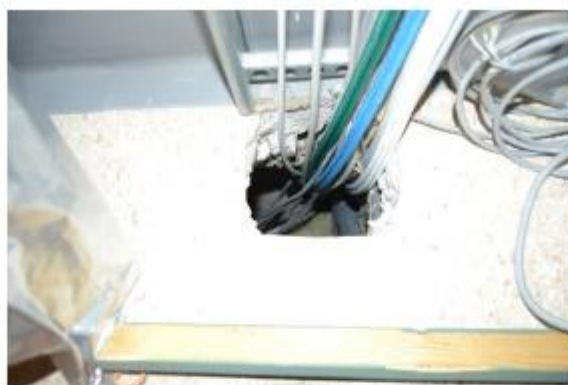
13b. Läpivienti lattiasa

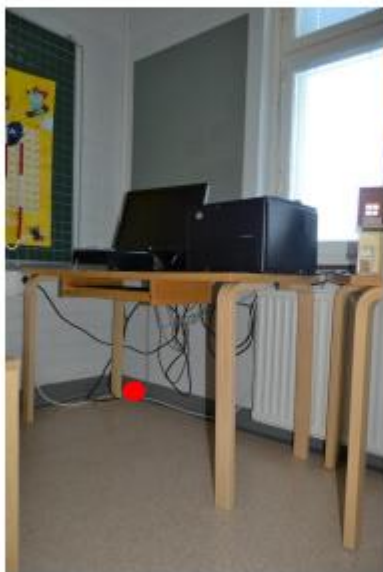
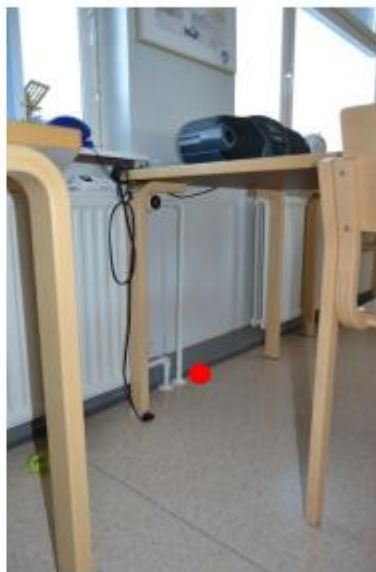
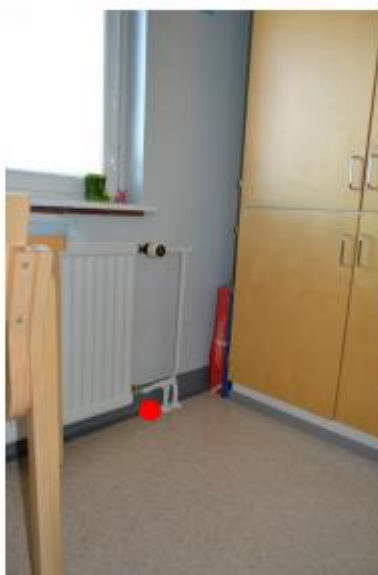
Luokka 206

Kuvat 14–16: Ilmaisut luokan lattian ja ulkoseinän liitoskohtiin / putkien läpivientien kohdille

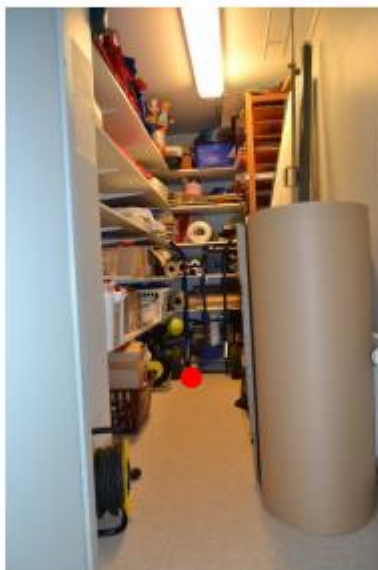
Tarvikevarasto 203

17. Ilmaisu tarvikevaraston lattiallaan (kolarat eivät päässeet seinustolle)

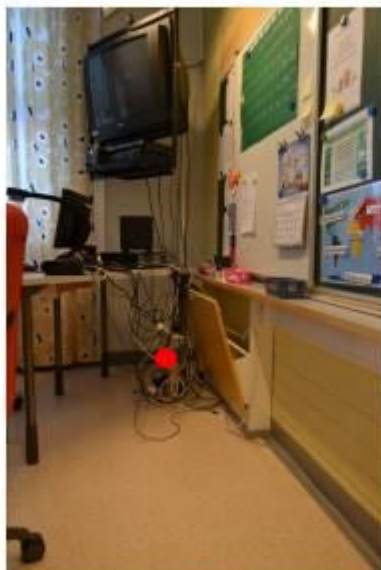
18. Ilmaisu lattian ja ulkoseinän liitoskohtaan

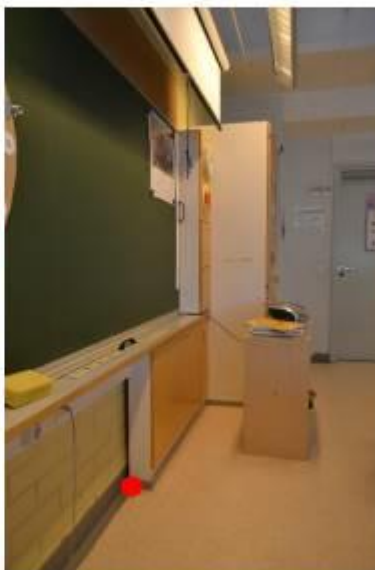
19. Ilmaisu lattian ja kaapin liitoskohtaan

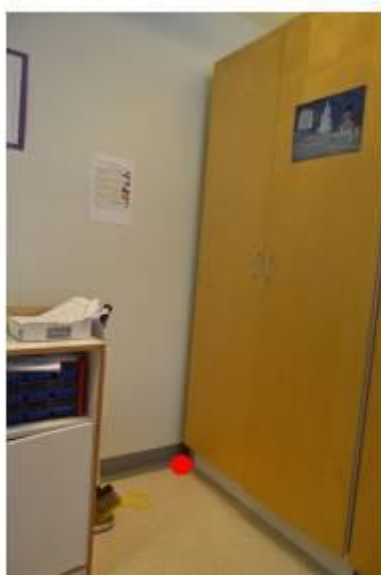
20. Ilmaisu lattian ja väliseinän / kaapin liitoskohtaan

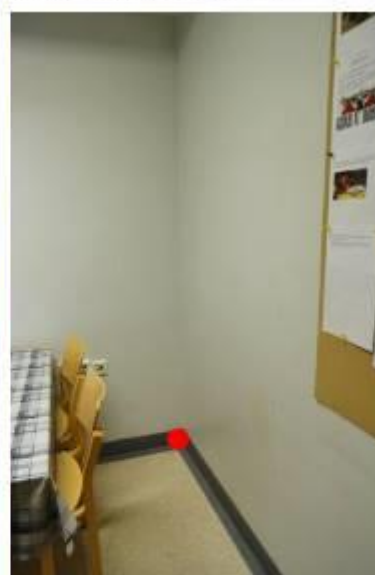
21. Ilmaisu lattian ja ulkoseinän liitoskohtaan

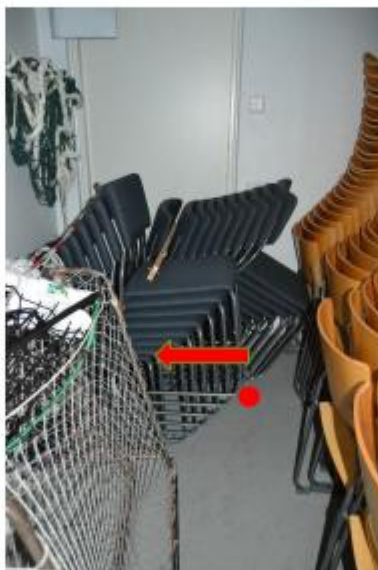
21. Ilmaisu tuolivaraston lattiaan (kolrat yrittivät päästä tuolien alle nurkkaan)

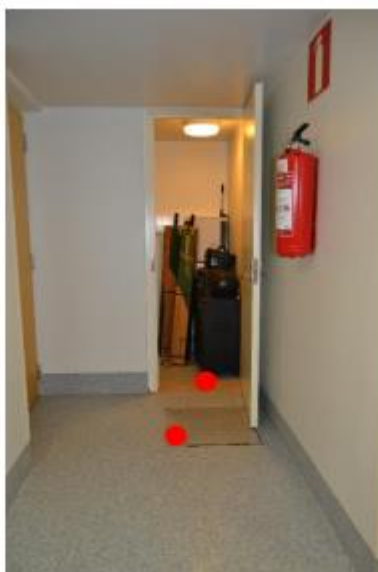
22. Ilmaisu pukuhuoneen lattialuukun sekä kynnyksen kohdalle

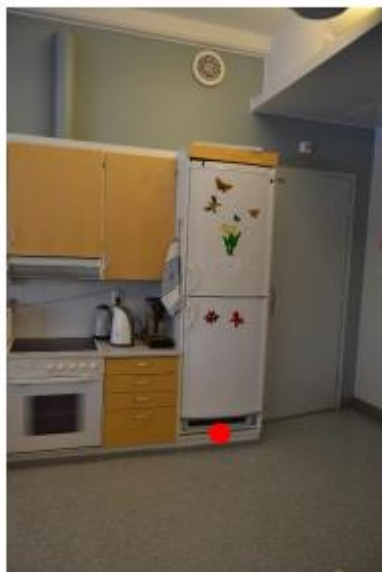
23. Ilmasto jätkäapin kohdalle

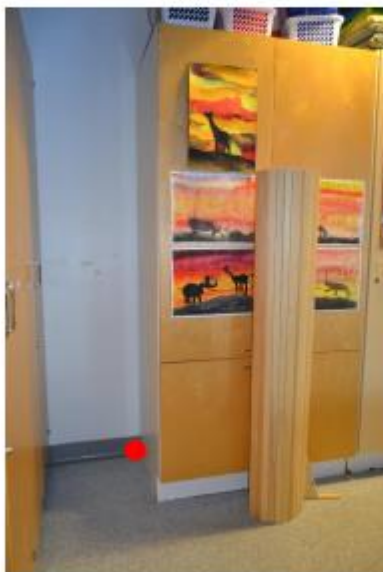
24. Ilmaisu lattian ja väliseinän / kaapin liitoskohtaan

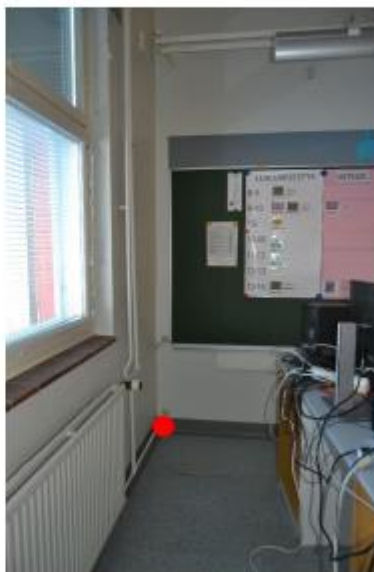
25. Ilmaisu lattian ja ulkoseinän liitoskohtaan

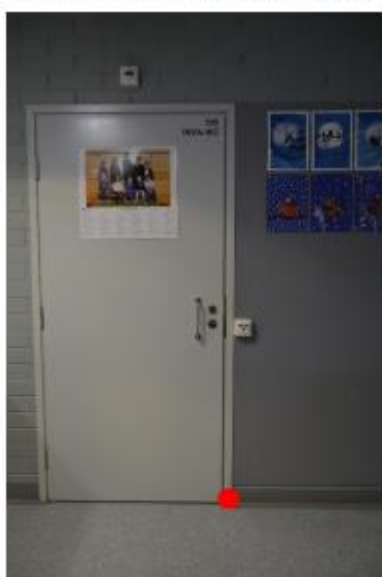
26. Ilmaisu lattian ja väliseinän liitoskohtaan

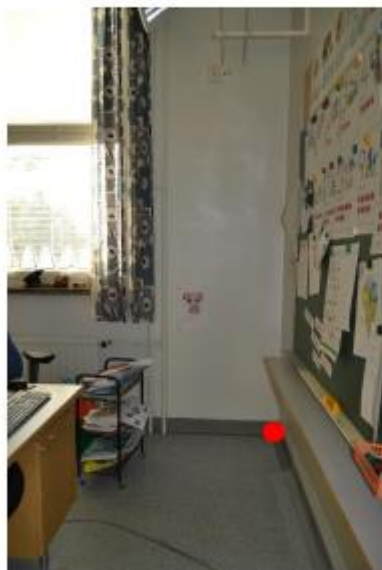
27.

Kuvat 27-28: Ilmaisut lattian ja ulkoseinän liitoskohtiin

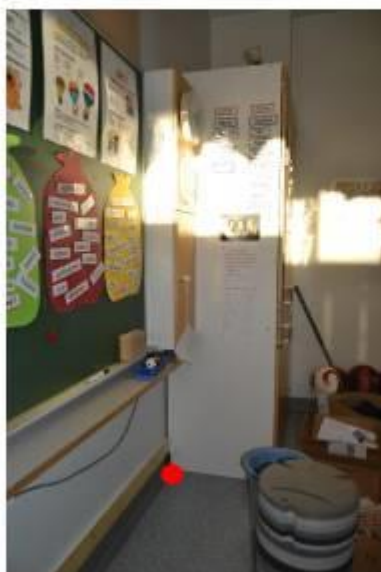
29. Ilmaisu lattian ja kaapin liitoskohtaan

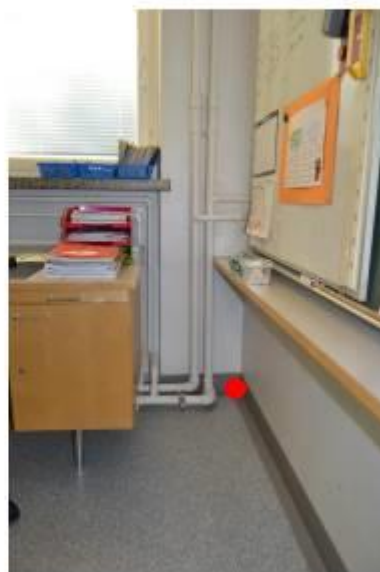
30. Ilmaisu lattian ja ulkoseinän liitoskohtaan

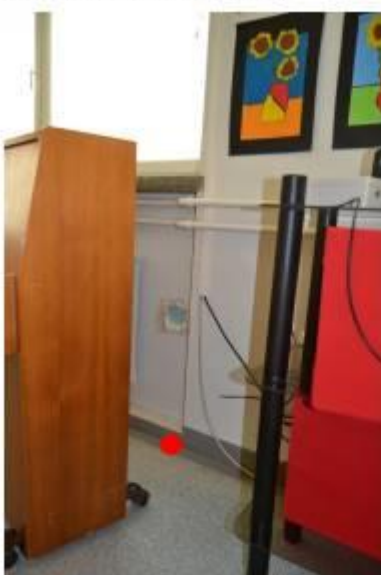
31. Ilmaisu lattian ja ulkoseinän liitoskohtaan

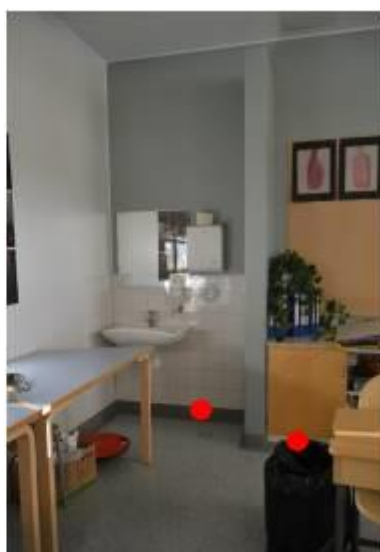
32. Ilmaisu lattian ja väliseinän liitoskohtaan sekä kaapin kohdalle

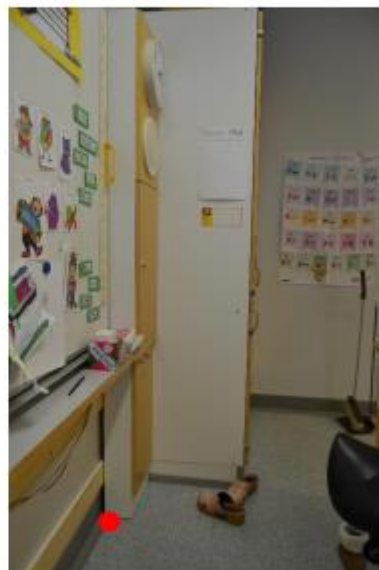
34. Ilmavu lattian ja kaapin liitoskohtaan

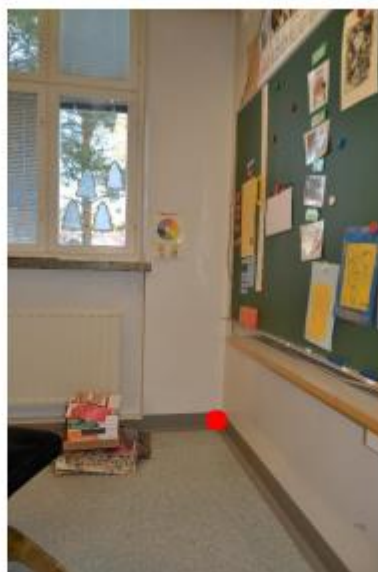
35. Ilmavu lattian ja ulkoseinän liitoskohtaan
